Le traitement thermique des extrémités des rails,

par M. J. SERVAIS,

Chef des essais du matériel de la Voie à la Société Nationale des chemins de fer belges.

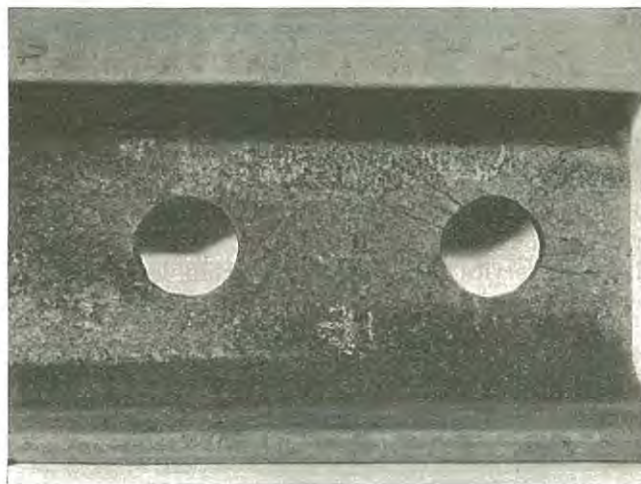
Fig. 1.

Ces bris et avaries trouvent leur origine dans le fait que les abouts des rails présentent, après peu de temps de service, un écrasement du bourelet dû aux chocs répétés auxquels donne lieu l'abordage des joints par les essieux lourds.

Ces battements s'amplifient rapidement et provoquent la dislocation de l'assemblage du joint et le matage des portées d'éclisses. Une fois le jeu créé, les réactions violentes s'accroissent et augmentent la fatigue des extrémités des rails; des fêlures s'amorcent dans l'âme

aux extrémités, soit à la naissance du bourelet ou du patin, soit dans les trous d'éclisses.

Ces fêlures progressent plus ou moins rapidement, suivant le degré de fragilité du métal, se rejoignent et donnent lieu finalement à des bris nombreux.

Les figures 1 à 3 montrent des cas typiques de ce genre de défaut.

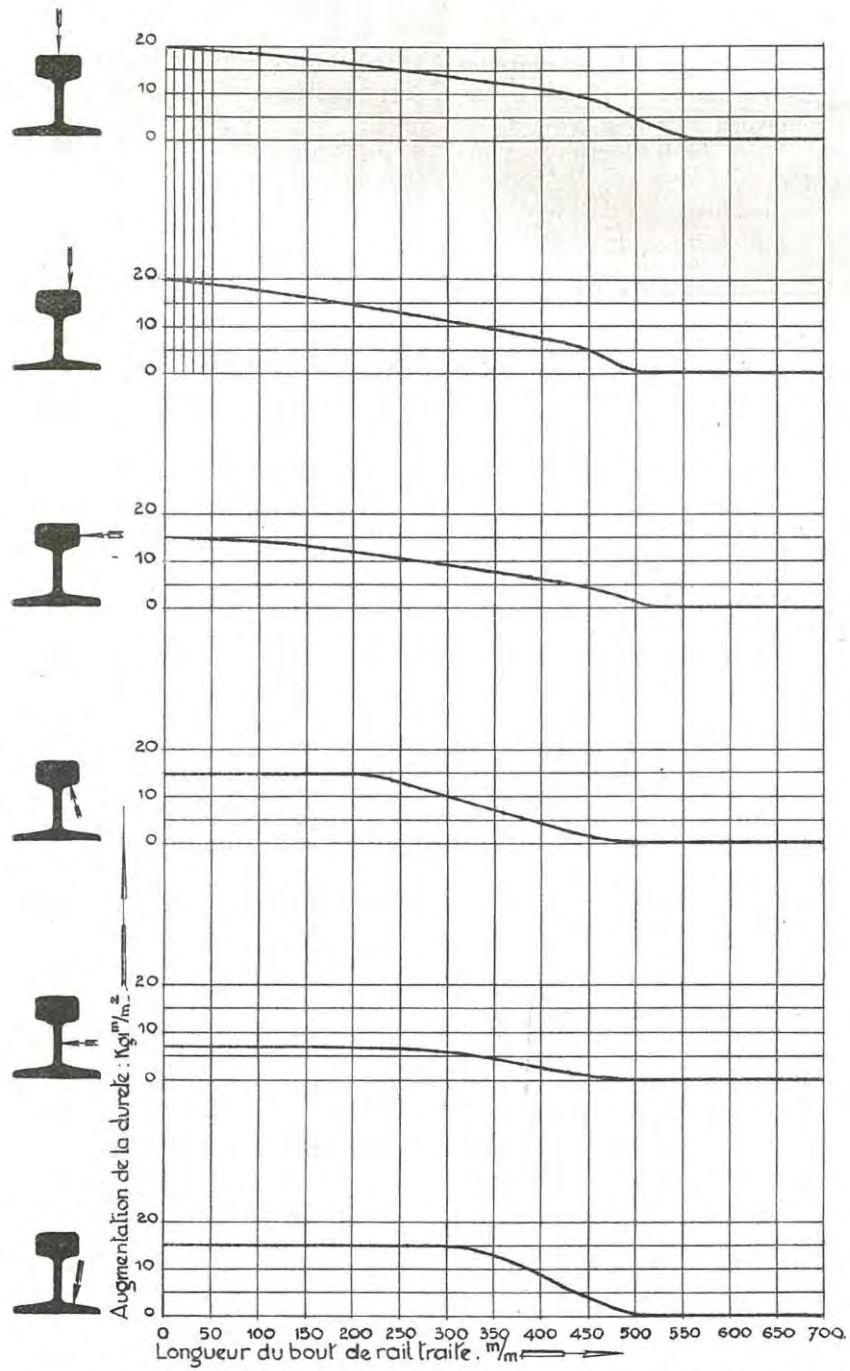
Fig. 4. — Graphique de l'augmentation de la dureté et de sa répartition sur les rails type E. B. 50 kgr. d'une résistance minimum de 70 kgr./ mm^2 .

Le graphique ci-joint (fig. 4) indique les augmentations de la dureté et leur répartition dans le sens longitudinal sur les différentes faces traitées.

Les billages ont été faits avec bille de 10 mm. sous charge de 3 000 kgr., maintenue pendant 15 secondes.

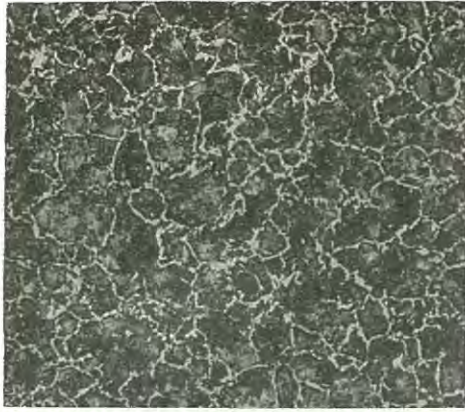
Fig. 5 — A 3 mm. de la surface de roulement.

Texture réticulaire. Réseau de ferrite proeutectoïde et de perlite.

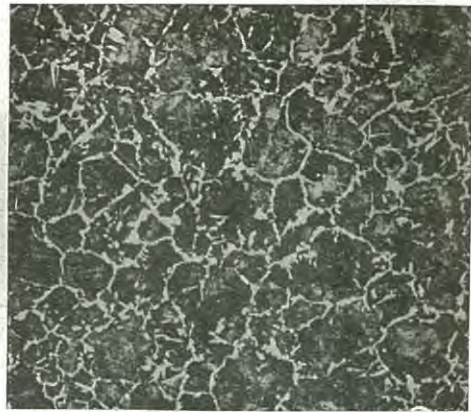
Fig. 6 — A 15 mm. de la surface de roulement.

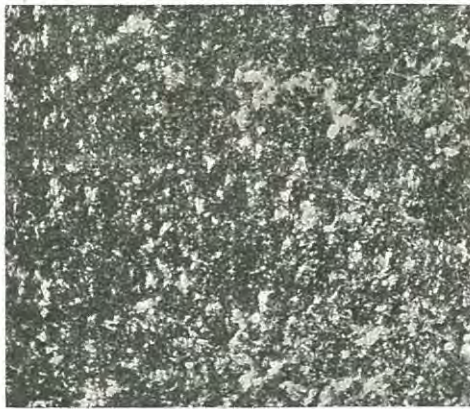
Fig. 7 — A 1 mm. de la surface de roulement.

Texture sorbitique avec flots de ferrite. Le réseau de ferrite est disloqué.

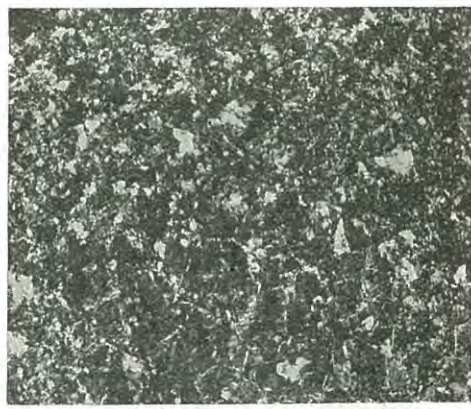
Fig. 8 — A 2 mm. de la surface de roulement.

Texture sorbitique avec flots de ferrite. Le réseau de ferrite est disloqué.

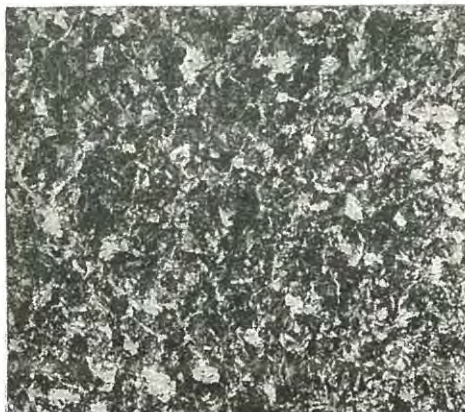
Fig. 9 — A 3 mm. de la surface de roulement.

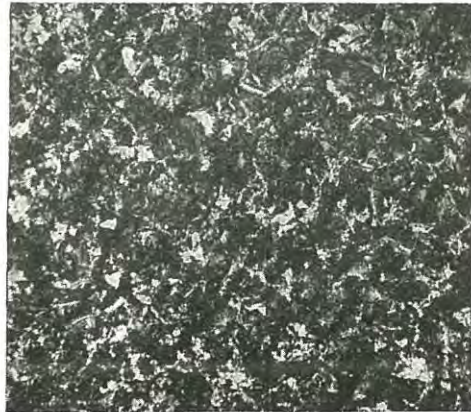
Fig. 10 — A 4 mm. de la surface de roulement.

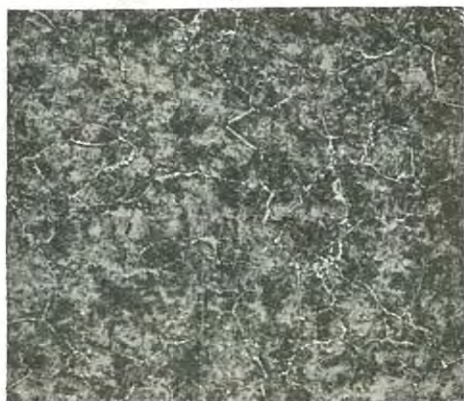
Fig. 11. — A 10 mm. de la surface
de roulement.

Réseau de ferrite, de perlite et de sorbite.

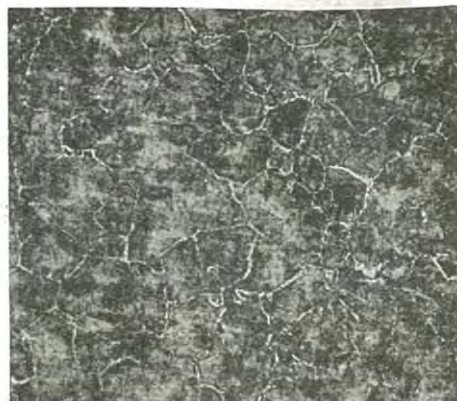
Fig. 12. — A 15 mm. de la surface
de roulement.

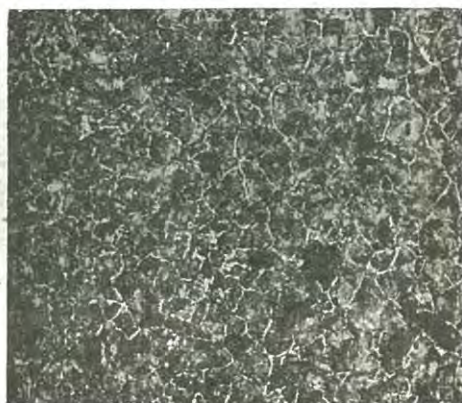
Fig. 13. — Ame. — Réseau de ferrite,
de perlite et de sorbite.
Fine cristallisation.
