KONINKLIJKE RIJTUIGEN TERUG OP  
HET JUISTE SPOOR

# VAN POETSEN NAAR PREVENTIEVE CONSERVERING

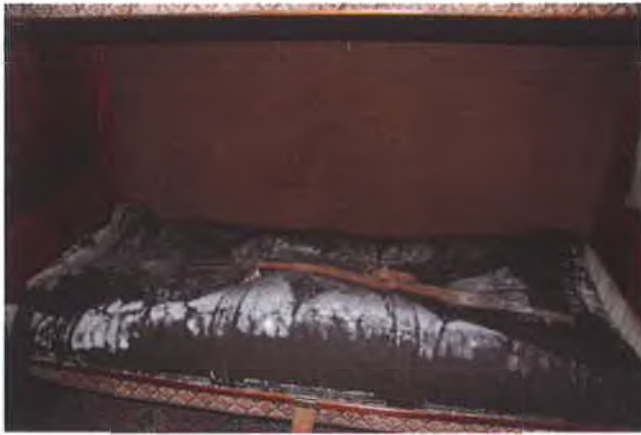
Schimmelgroei op een matras. Werkfoto © KIK-IRPA, Brussel

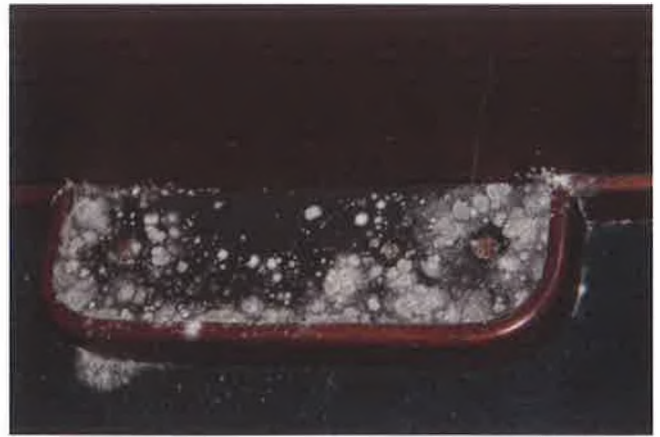
Schimmelgroei op een matrassbeschermer. Werkfoto © KIK-IRPA, Brussel
