### Het ongeval met de brug over het Albertkanaal nabij Hasselt.

De instorting van de brug bij Hasselt op 14 Maart 1938 heeft niet nagelaten in alle kringen diepen indruk te verwekken, te meer waar deze brug, op 19 Januari 1937 voor het verkeer opengesteld na een gehouden proefbelasting, van soortgelijke vorm en constructie is als een groot aantal andere bruggen over het Albertkanaal.

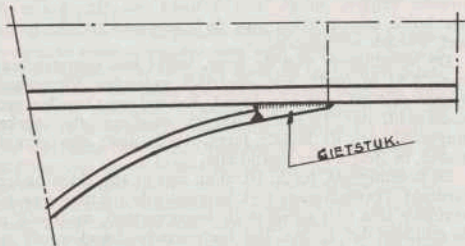
Fig. 5. Detail verbinding buitenrand knoopplaat met bovenrand.

De verticale bestaan uit 2 D.I.R. 70 met een aangelascht koppelschot. De afgeronde knoopplaten der verbindingen tusschen de stijlen en de randen zijn aan het scherpe uiteinde van een aangelascht wigvormig gietstuk voorzien, een detailpunt, hetwelk eveneens bijzondere aandacht vraagt (fig. 5).

Een verschijnsel, door vele aandachtige waarnemers geconstateerd, is de op meerdere plaatsen gevonden scheurvorming onmiddellijk achter, of uitgaande van de lasschen der wigvormige stukken aan de randen der knoopplaten (fig. 5); fig. 13 geeft een duidelijk beeld van een dergelijke scheur, evenals het verloop van eenige soortgelijke scheuren in fig. 14. In het bijzonder wordt daarbij gewezen op de sterk verhoogde spanningen, welke mede als gevolg van de beschreven voorspanningen bij bruggen volgens dit type in die randovergangen kunnen optreden, en/of de kerfwerking.

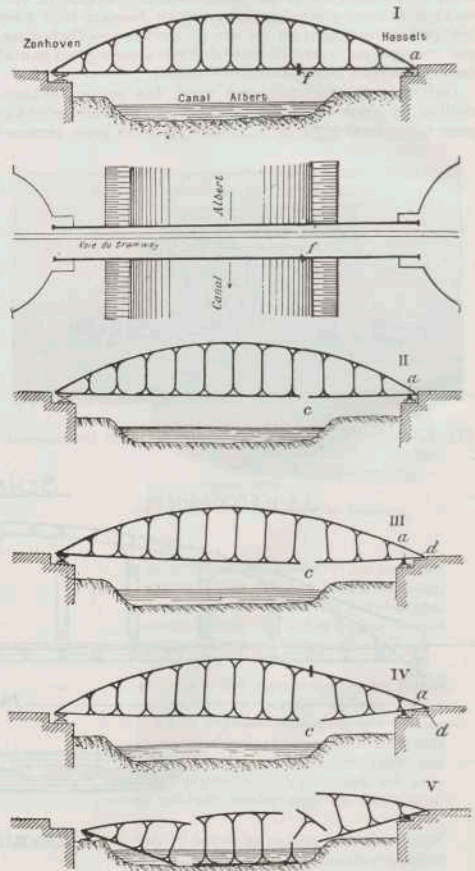
Fig. 6. Waarschijnlijke phasen van het ongeval.

Naar de verklaring van ooggetuigen zou de instorting zijn ingeleid door een (vermoedelijk voorafgegaan door of gepaard gaande met het bezwijken van een verbinding dwarsdrager — onderrand in het betreffende veld) gapende scheur in het 4e veld vanaf het zuidelijke brugende in den westelijken hoofdligger, waarna vervolgens de bovenrand als boog is gaan werken, met als gevolg het afschuiven van het bovenste gedeelte van den frontwand van het noordelijk landhoofd (fig. 11), waarna de oostelijke hoofdligger is bezweken en de brug in 3 gedeelten uiteenviel (fig. 7), waarbij het onderende van het middengedeelte, voor een nader onderzoek juist het meest belangrijke, onder water kwam. Montagelassen bevonden zich blijkens fig. 2 in het veld, waarin de eerste scheuren waren geconstateerd.

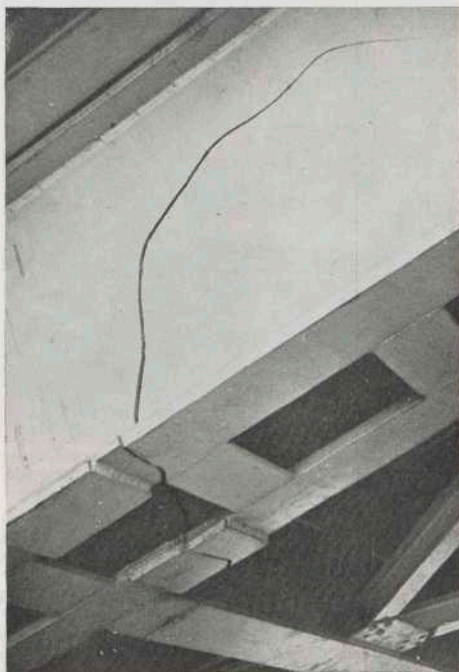
Fig. 9. Breuk in oostelijken onderrand in en nabij lasch.

Opvallend is een breuktype, voorkomende b.v. in fig. 9 en 10, uitgaande van een koppelplaat aansluiting van den onderrand; dergelijke breuken zouden kunnen wijzen op kerfwerking.

Betreffende de lasschen zelve, blijkens geuite meeningen en, zooals reeds opgemerkt, niet overal feilloos (fig. 15), kan worden vermeld, dat er na het ongeval wel eenige laschbreuken gevonden zijn (fig. 9 en 15), maar breuken, uitgaande van kerfwerking(?), nabij of iets verderaf in het moedermateriaal, zijn veelvuldiger. Door de instorting, dus door de schokwerking, zullen naar alle waarschijnlijkheid een groot aantal breuken zijn ontstaan, welke voor een juiste beoordeeling van de vermoedelijke oorzaken van weinig waarde zijn. Het resultaat van de vermoedelijke oorzaken der primaire breuken, die de instorting hebben veroorzaakt, dient, echter, zooals gezegd, te worden afgewacht.

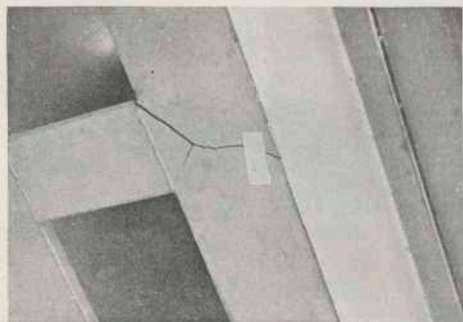
Fig. 10. Breuk in westelijken onderrand bij koppelplaat.

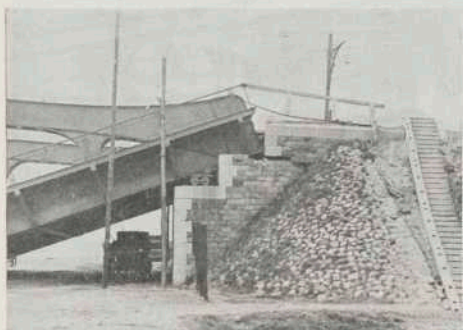
Fig. 11. Afschuijing bovengedeelte landhoofd.

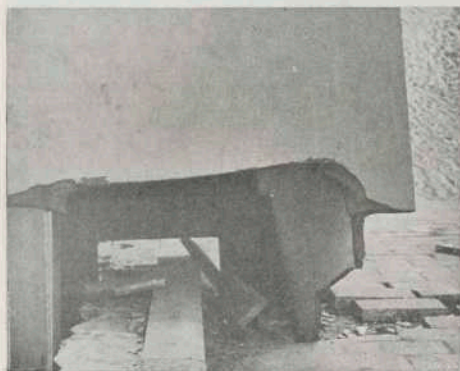
Fig. 12. Neergevallen gedeelte bovenrand; men lette op de schiffelige breuk rechts.

Plaatselijke sterke vormveranderingen, gepaard gaande met groote buiging, verwringing, enz., zooals veelal optreedt bij een normale langzame breuk van taai vloeijzer, konden nergens worden geconstateerd; duidelijk moge dit blijken uit breuken in den bovenrand, zooals voorkomen

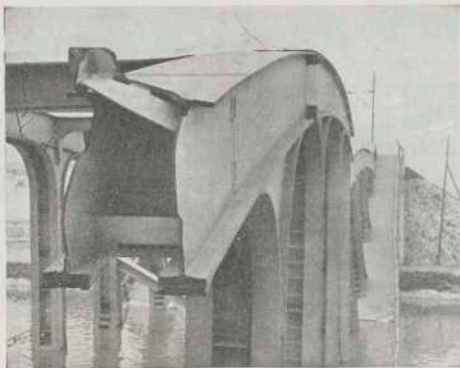
Fig. 13. Breuk in bovenrand, uitgaande van wigvormig gietstak.

Het broze uiterlijk der breukvlakken, dat voor velen moeilijk in overeenstemming was te brengen met de gevorderde materiaaleischen, kan zeer wel verklaard worden uit het plotselinge optreden dier breuken (z.g. schrikbreuken) bij de instorting, zoodat dit verschijnsel niet aanstands op materiaal fouten behoeft te wijzen. De bijzonder groote stijfheid van het Vierendeeltype, waarvan een afgebroken onderdeel, zooals een randgedeelte tusschen de knoopplaten, door de groote stijfheid bovendien slechts geringe vervorming zou toelaten, kan hierbij mede van invloed zijn geweest (fig. 13).

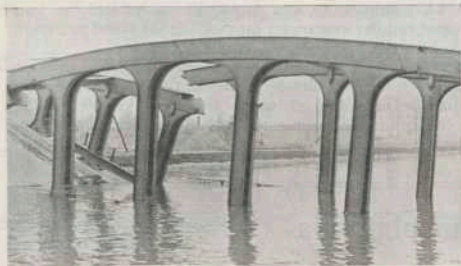
Fig. 14. Noordelijk bruggedeelte; scheuren in bovenrand, uitgaande van of nabij wigvormige stukken en scheuren in verticalen op waterspiegel.

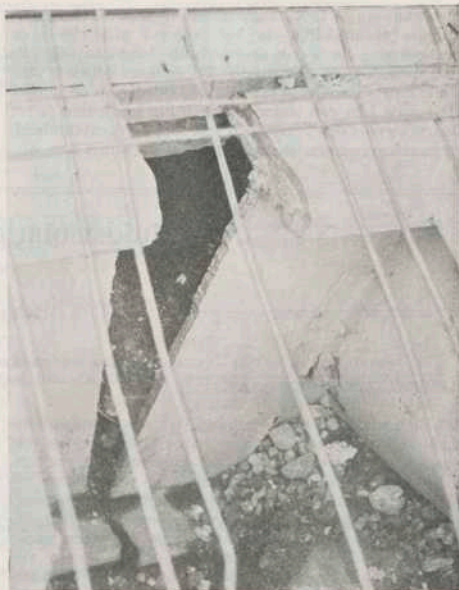
Fig. 15. Breuk in onderrand, samenvullend met lasch.

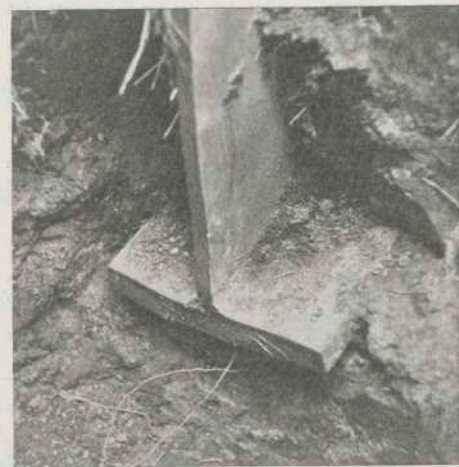
Fig. 16. Breuk in onderrand in moedermateriaal; let op structuur breukvlak.
