L'Installation de soudure électrique à l'atelier de Schaerbeek.

Réparations des crevasses dans les tôles de foyers des HL G 8¹.

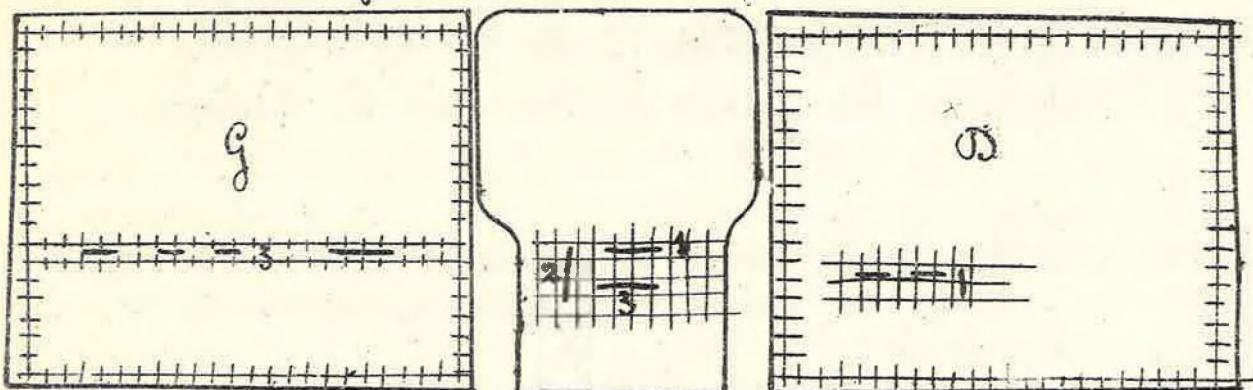
Fig. 1. Hl 5654 Essen G8.

Trois fissures se sont produites respectivement

le 5-5-20 le
25-10-20 ic
3-2-21. Elles
ont été sou-
dées au fur
à mesure
et résistent
encore.

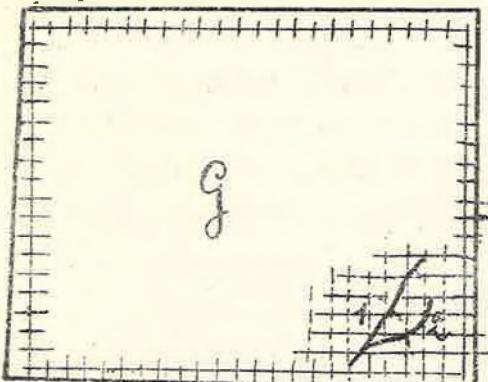
Fig 2. HL 5288 Cöln.

Une première fissure fut soudée le 13-5-20. Une deuxième soudure faite le 20-8-20. Le 30-10-20 la première
soudure a dû être retouchée.
Elles résistent depuis lors.

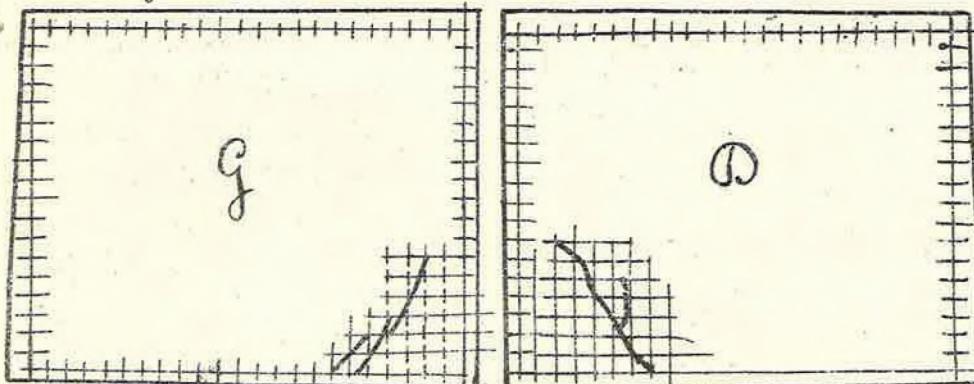
Fig 3. HL 4993.
Saarbrück.

La fissure marquée
en trait plein soudée
le 19-5-20, les autres
fissures soudées le 7-7-20
et le 9-9-20. Le 8-10-20
la locomotive a été réti-
rée du service, plusieurs
nouvelles fissures s'étant
déclarées.

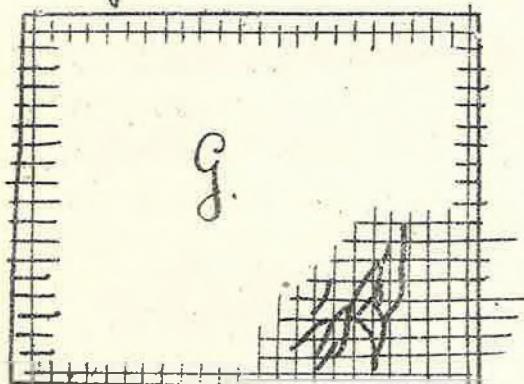
Fig 4. HL 5245. Cosen.

Une série de fissures, particulièrement
compliquées, fut soudée le 16-6-1920.
Elles résistent encore aujourd'hui.

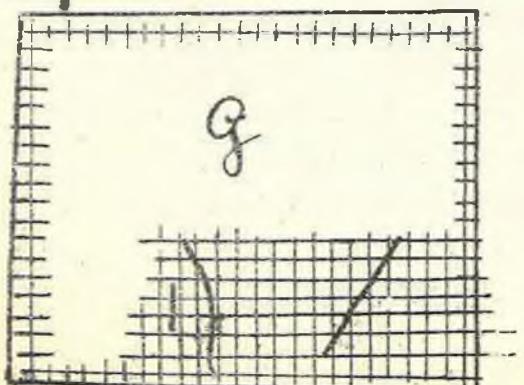
Fig 5. HL 5282. Breslau.

Une première fissure soudée le 16-6-20,
une deuxième fut soudée le 19-3-21; une
troisième soudure fut faite le 2-4-21.
Chacune d'elles se comporte bien.

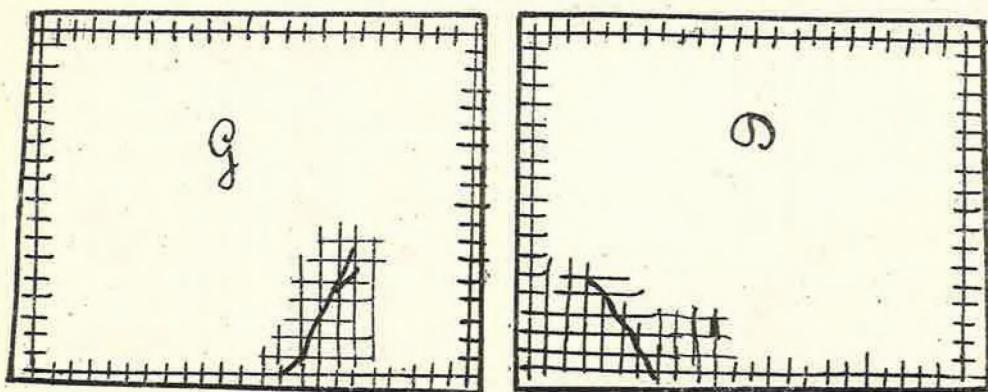
Fig. 6. HL 5373 Hanovre

Fig 6. HL 5373 Hanovre.
La fissure de la paroi
de gauche a été soudée
le 24-6-20. celle de la
paroi de droite soudée
le 29-10-20. Une partie
de la soudure de gau-
che a dû être ressoudée
le 9-10-20. Se compor-
tent bien depuis.

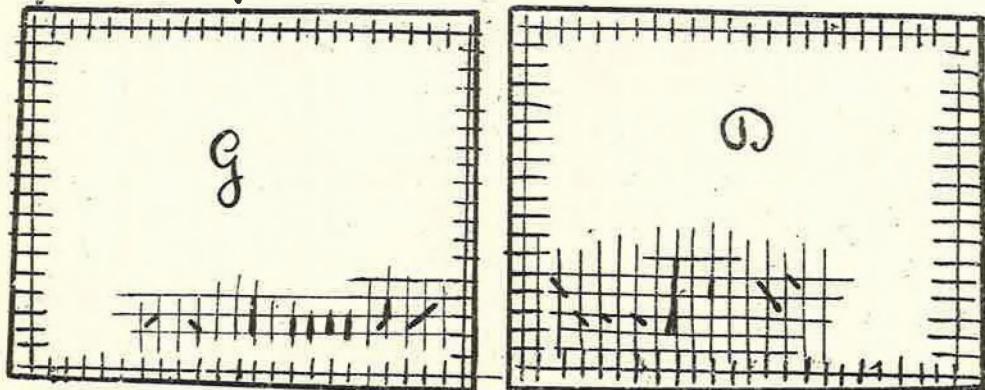
Fig. 7. HL 5174 Cöln

Fig 7. HL 5174 Cöln.
Les fissures de la
paroi gauche ont été
soudées le 24-7-20 et
résistent encore. Les
fissures de la paroi
de droite ont été sou-
dées le 5-3-21. Se
comportent bien.

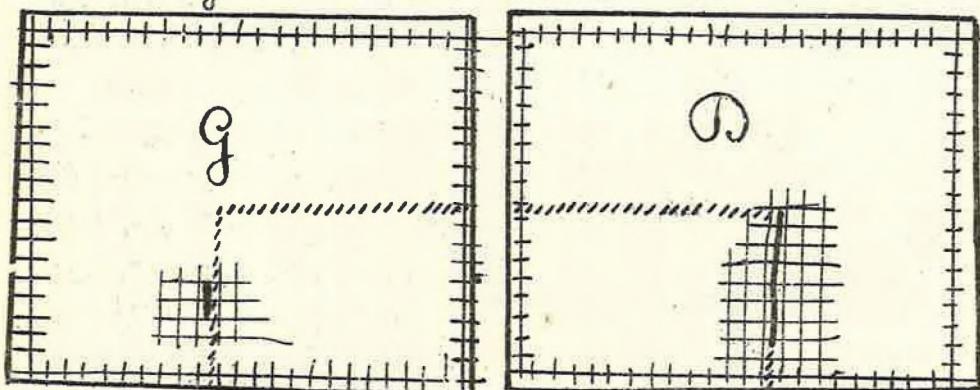
Fig. 8. HL 4951 Cöln

Fig 8 HL 4951 Cöln.
Une crevasse de 700 mm.
s'est produite dans la
paroi à droite d'un
semi bas de foyer soulé
par les Allemands. La
soudure fut effectuée le
27-8-20. Une partie
de la crevasse a été res-
soudée le 17-2-21. La
soudure résiste encore
à ce jour.

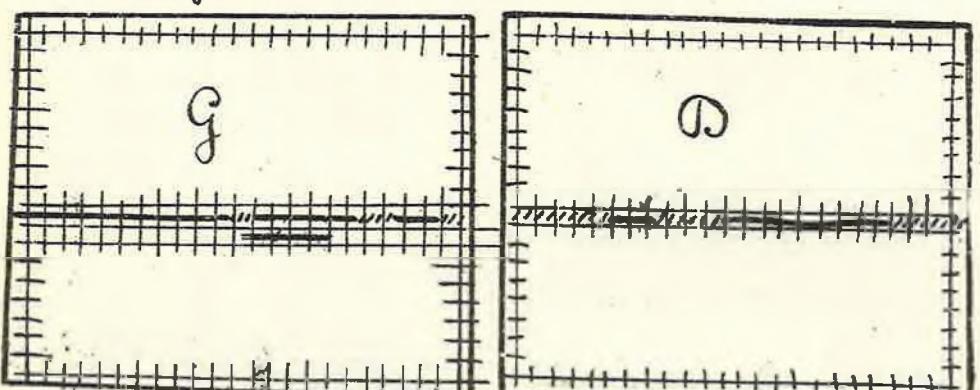
Fig. 9 HL 5220 Breslau

Fig 9 HL 5220 Breslau.
Les fissures se sont
produites successivement
dans la soudure d'un bas
de foyer placé par les
Allemands. Ces fissures
furent soudées le 20-4-20,
25-11-20 et 11-2-21.
Résistent actuellement.

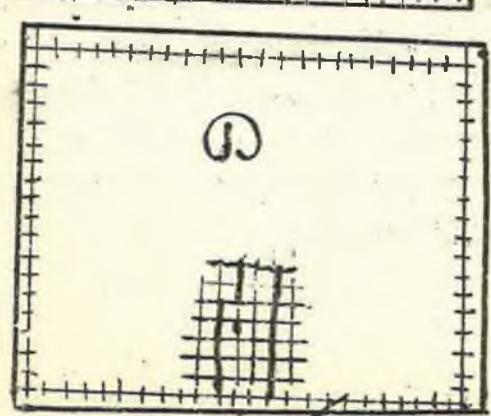
Fig 10 HL 4959 Altona.

Une première fissure a été soudée le
13-10-20, une autre le 6-1-21. Une partie
de la première soudure a été ressoudée le
17-2-21. La locomotive est en service
régulier depuis lors.

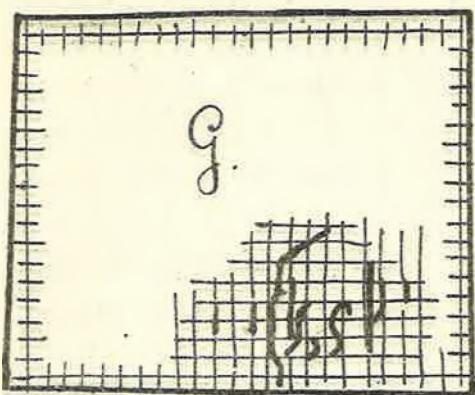
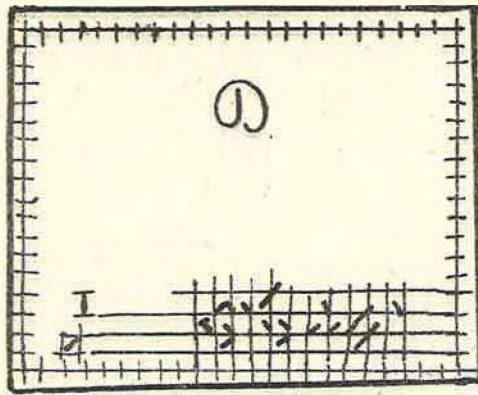
Fig 11. *HL 5250**Elberfeld.*

Une première soudure a été faite le 4-11-20, une deuxième fissure a été soudée le 9-2-21. En soudant cette dernière fissure, d'autres se sont produites en grand nombre et la locomotive a été mise hors service.

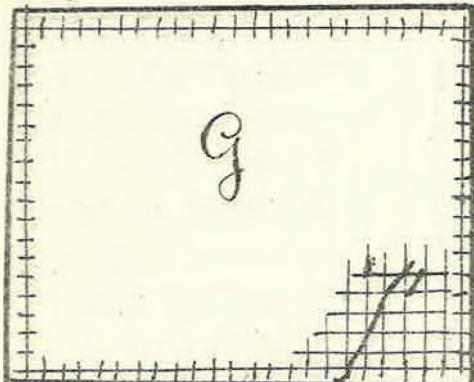
Fig 12. *HL 5654 Hanovre.*

Fissure de 750 mm soudée le 14-11-20. Se comporte bien jusqu'à ce jour.

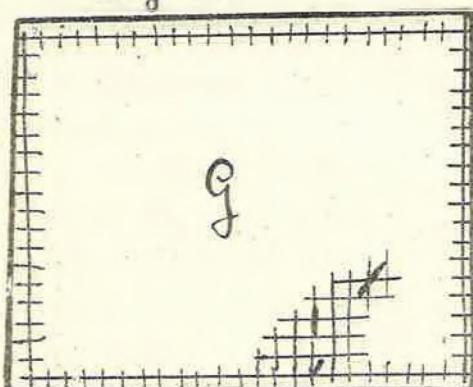
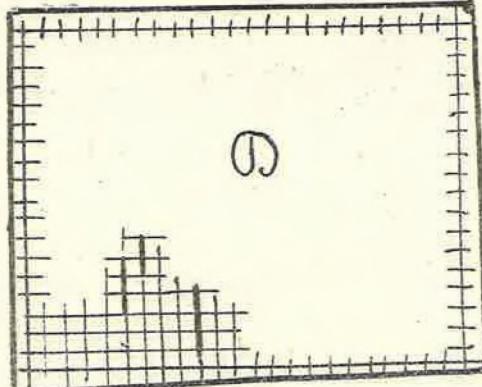
Fig 13. *HL 5243 Cöln.*

Les fissures de la partie gauche du foyer ont été soudées le 27-11-20; celles de droite le 9-3-21. Se comportent bien jusqu'à présent.

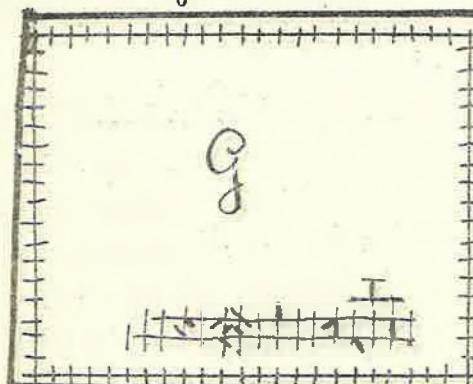
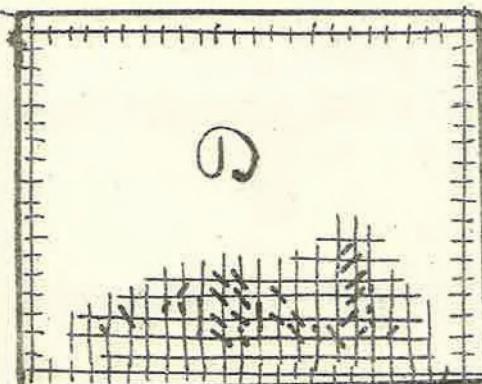
Fig 14. *HL 4960 Halle.*

Une fissure de 200 mm. soudée le 24-2-21. De petites crevasses autour des entretoises ont été matées et restent étanches, ainsi que la soudure.

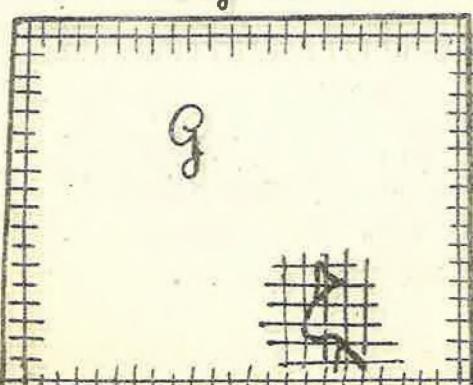
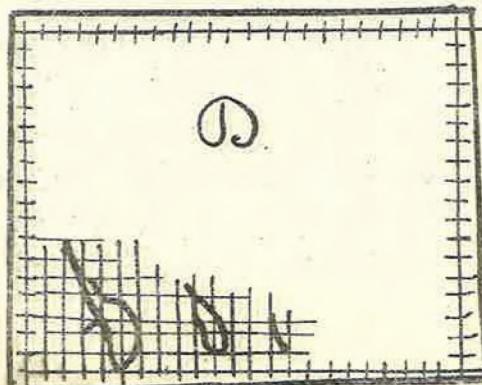
Fig 15. *HL 5278**Hanovre.*

Cette locomotive présentant des crevasses très longues est hors service. Attends réparations.
