CHRONIQUE.

RENSEIGNEMENTS DIVERS. — 1. Dispositions prises au pont tournant de Duffel, sur la ligne d'Anvers à Bruxelles, pour réduire et rendre invariable le joint des rails entre la voie mobile et la voie normale. — 2. Expériences sur la flexion des rails.

1. Dispositions prises au pont tournant de Duffel, sur la ligne d'Anvers à Bruxelles, pour réduire et rendre invariable le joint des rails entre la voie mobile et la voie normale (1). — *La première cause qui fait varier l'ouverture du joint en question, c'est le cheminement des rails, tant sur le pont-tournant que dans la voie normale.*

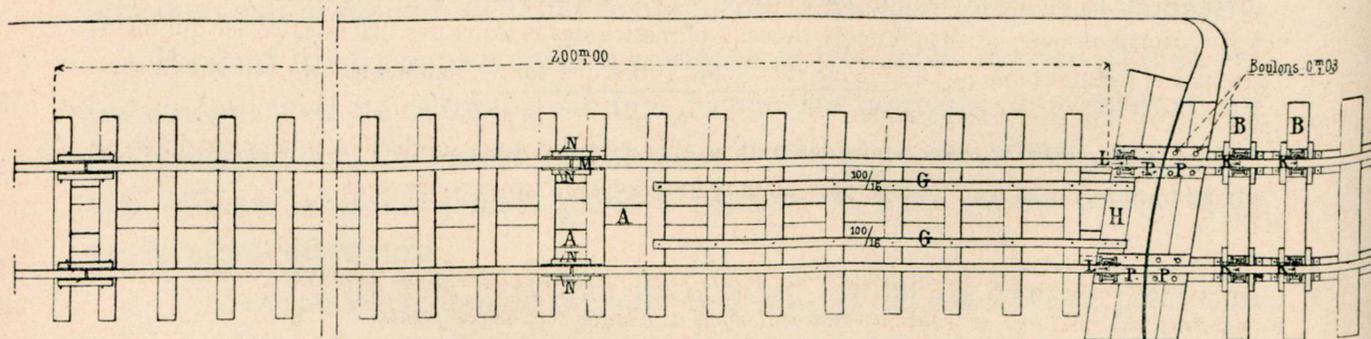
Fig. 61. — DISPOSITION POUR EMPÊCHER LE CHEMINEMENT DES RAILS.

De cette façon, toutes les traverses ont été rendues solidaires sur la longueur précitée et leur cheminement aux abords du pont est devenu impossible.

Pour empêcher ce cheminement, l'on a placé de part et d'autre du pont, sur une longueur de 200^m,00, suivant l'axe de chaque voie, des morceaux de billes en chêne A qui ont été bien calés entre les traverses de la voie (Fig. 61).

J'ajouterai que les pièces de bois des buttées H (Fig. 61) ont été solidement reliées aux billes de la voie normale au moyen de forts fers plats G fixés avec de grosses chevilles.

Pour éviter entièrement cet inconvénient, on a placé des plaques d'appui P de grandes dimensions et de forte épaisseur ($0,40 \times 0,70 \times 0,02$) (Fig. 61).

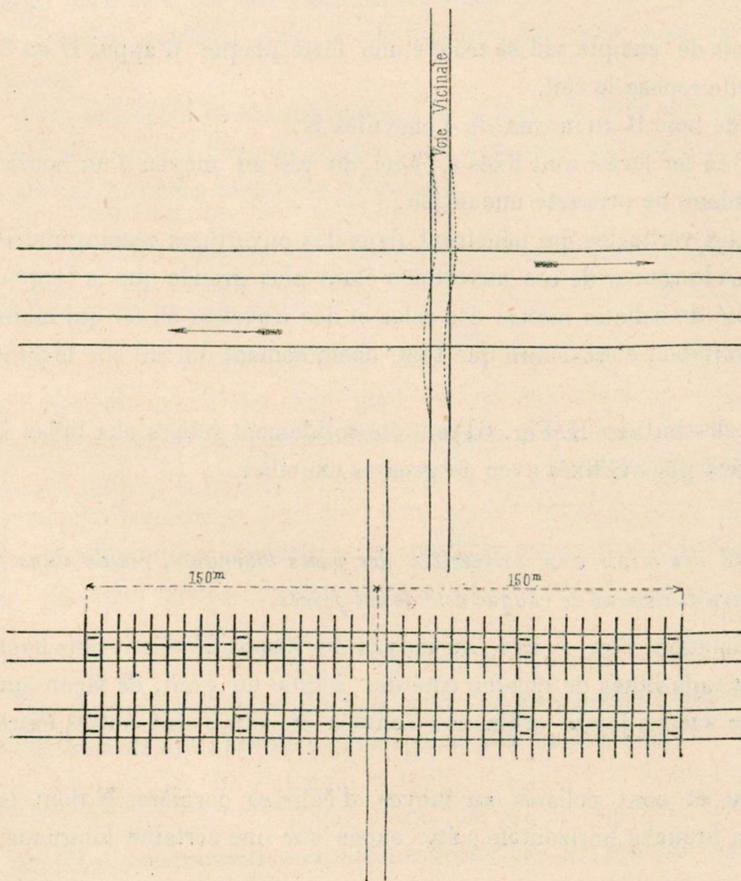
Fig. 63. — DISPOSITION ADOPTÉE POUR UNE TRAVERSÉE A NIVEAU.

Cette traversée se déformait toujours par suite du cheminement des voies de la grande ligne et au bout de peu de temps elle devenait tout à fait sinueuse (Fig. 63).

Des étauçons provenant de vieilles billes ont été placés de part et d'autre de la traversée sur 150 mètres de longueur.

Depuis lors, tout cheminement a cessé et la voie vicinale reste parfaitement droite.
