## Het ongeval met de brug over het Albertkanaal nabij Hasselt.

In *De Ingenieur* 1938, n°. 42, blz. B. 199 werden eenige mededeelingen gedaan en beschouwingen gegeven met betrekking tot het ongeval met de in hoofde dezes genoemde brug.

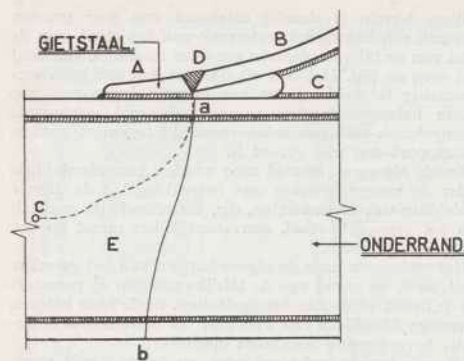
Fig. 1

Bijzondere aandacht heeft inmiddels getrokken de op meerdere plaatsen bij de onderwerpelijke brug (en bij eenige andere soortgelijke bruggen over het kanaal) geconstateerde gelijksoortige scheurvorming onmiddellijk achter —, uitgaande van — en op sommige plaatsen in de lassen der wigvormige gietstalen stukken aan de randen der knoopplaten van de verbinding der wandstaven en stijlen (zie fig. 13 en 14 van de vroegere mededeelingen). Uit het nadere onderzoek van een der uit het kanaal opgehaalde stukken is het vermoeden sterker geworden, dat een initiaalbreuk bij lasch D is ontstaan (zie fig. 1) en daarna verder volgens a—b scheurvorming is opgetrokken.

In samenhang hiernede is ernstig de vraag gerezen, of de constructie van deze wigvormige aansluiting, waarin uit den aard van dit brugtype sterk verhoogde spanningen kunnen optreden, het daarbij gebruikte gietstaal, een en ander in samenhang met de kwaliteit van de bovengenoemde lasch D, geheel zonder bedenken was. Opvallend is daarbij, dat meerdere vaktijdschriften in latere nabeschouwingen over dit ongeval (zie *Engineering* 7 April 1939, *Le Génie Civil* 4 Maart 1939) bij de vermoedelijke oorzaken daarvan aan dit constructie-onderdeel een belangrijke invloed toekennen.

Vrij algemeen is thans de meening versterkt, dat het laschwerk bij de onderwerpelijke brug niet overal feilloos was. In hoeverre de door de gevolgde montagewijze

wellicht in de constructie aanwezige voorspanningen en de op sommige plaatsen aanwezige lasschen van bedenklijk dikke platen — waarvan het staal veelal minder homogeen van samenstelling is dan bij dünnere platen —, eveneens mede van invloed zijn geweest op het ongeval, zullen voor de commissie ongetwijfeld moeilijk oplosbare vragen blijven.
