Les Rails.

Conditions de réception et d'emploi.

Résultats d'essais et perspectives d'avenir ⁽¹⁾,

Par M. J. SERVAIS,

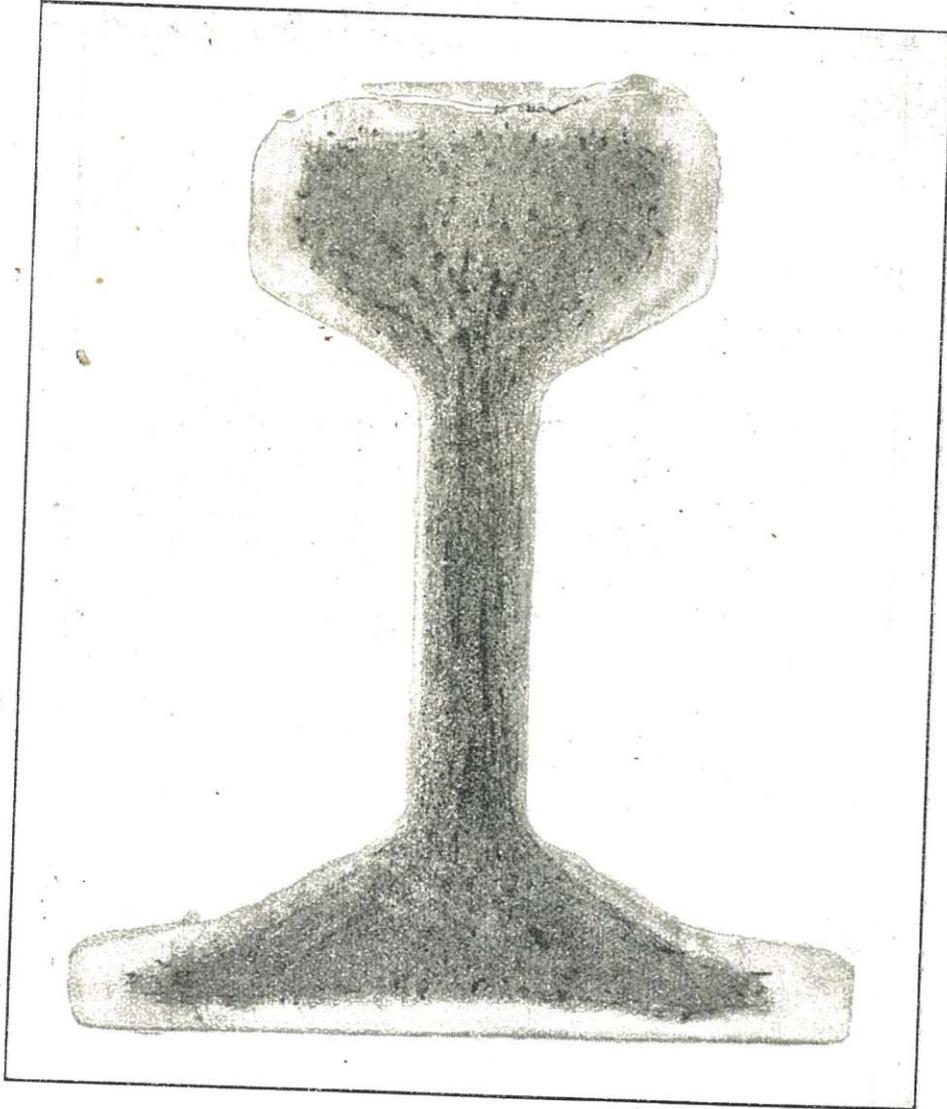
Fig. 1.

des à fleur de peau apparaissant souvent sous forme de lignes de laminage, dénotent un métal mal calmé ou un manque de soin à la coulée (fig. 1);

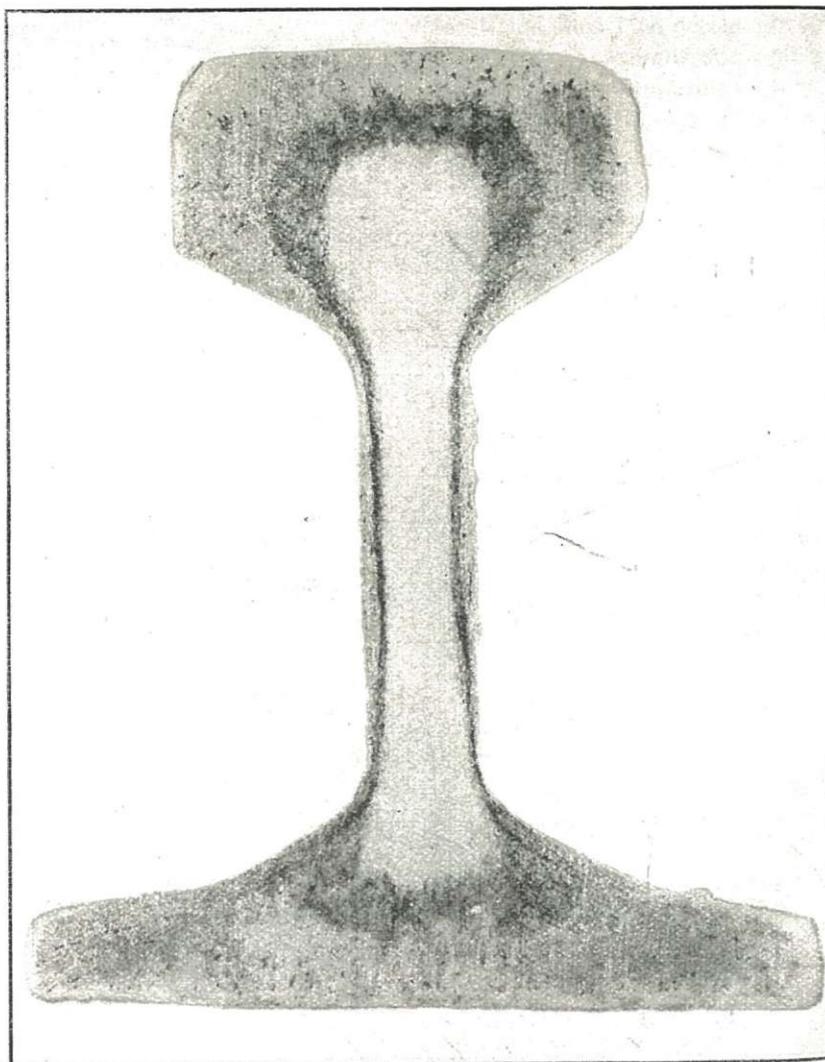
Fig. 2 à 9. — Essais sur rail à ségrégation inversée.

Fig. 2. — Macrographie Baumann.

d'un anneau de ségrégation dénotant un laminage entamé avant solidification complète du lingot. Les figures 2 à 9 montrent les résultats d'essais obtenus sur un rail de l'espèce;

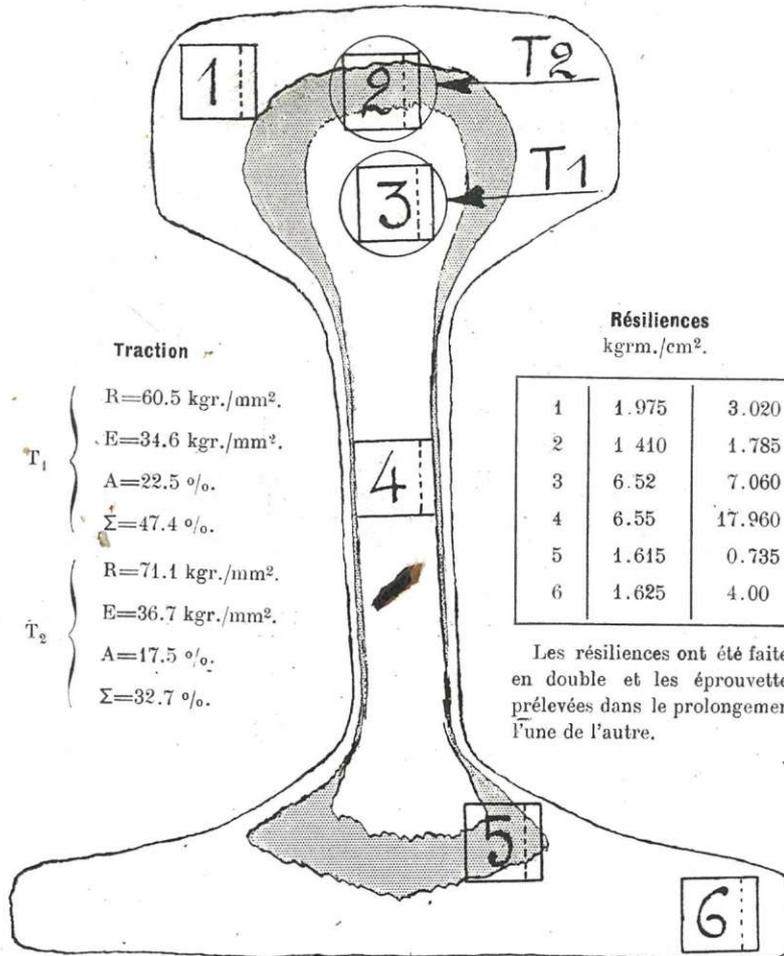
Fig. 3. — Essais mécaniques.

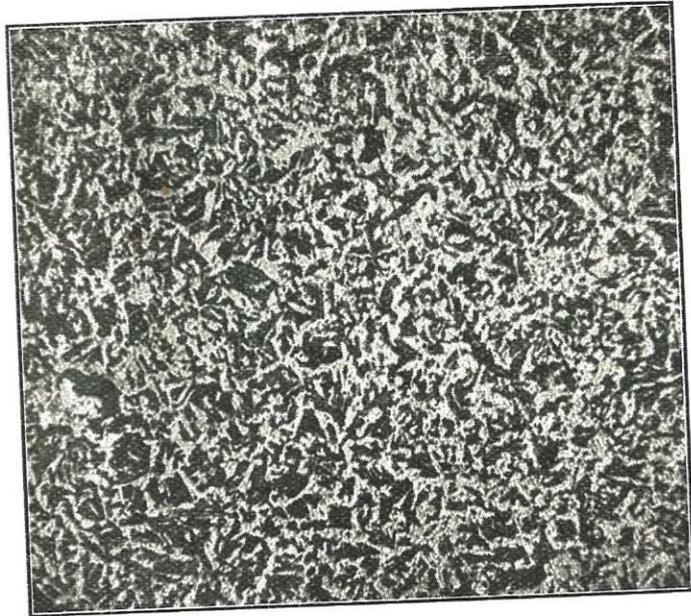
Fig. 5. — Plage prise dans le congé du bourrelet.

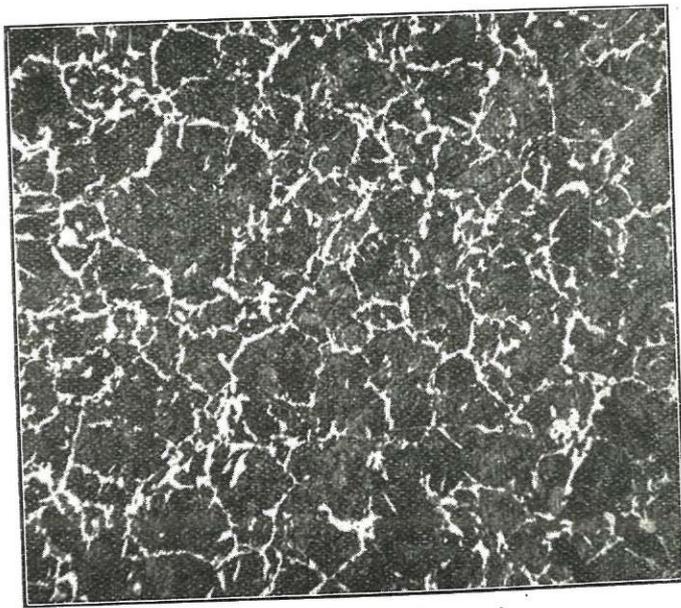
Fig. 6. — Plage prise dans la zone ségrégée.

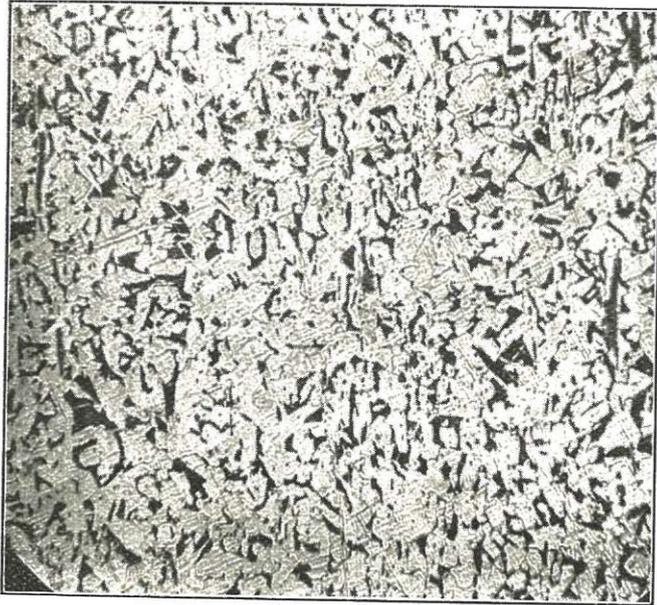
Fig. 7. — Plage prise dans l'âme décarburée.

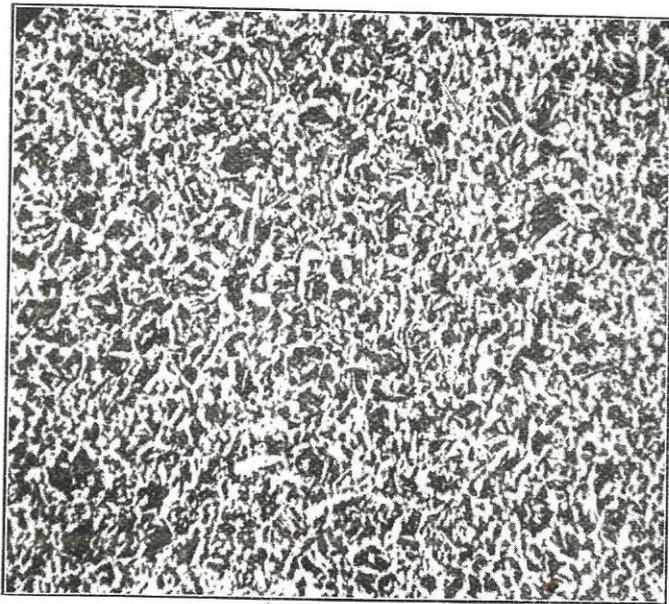
Fig. 8. — Plage prise au bord du patin.

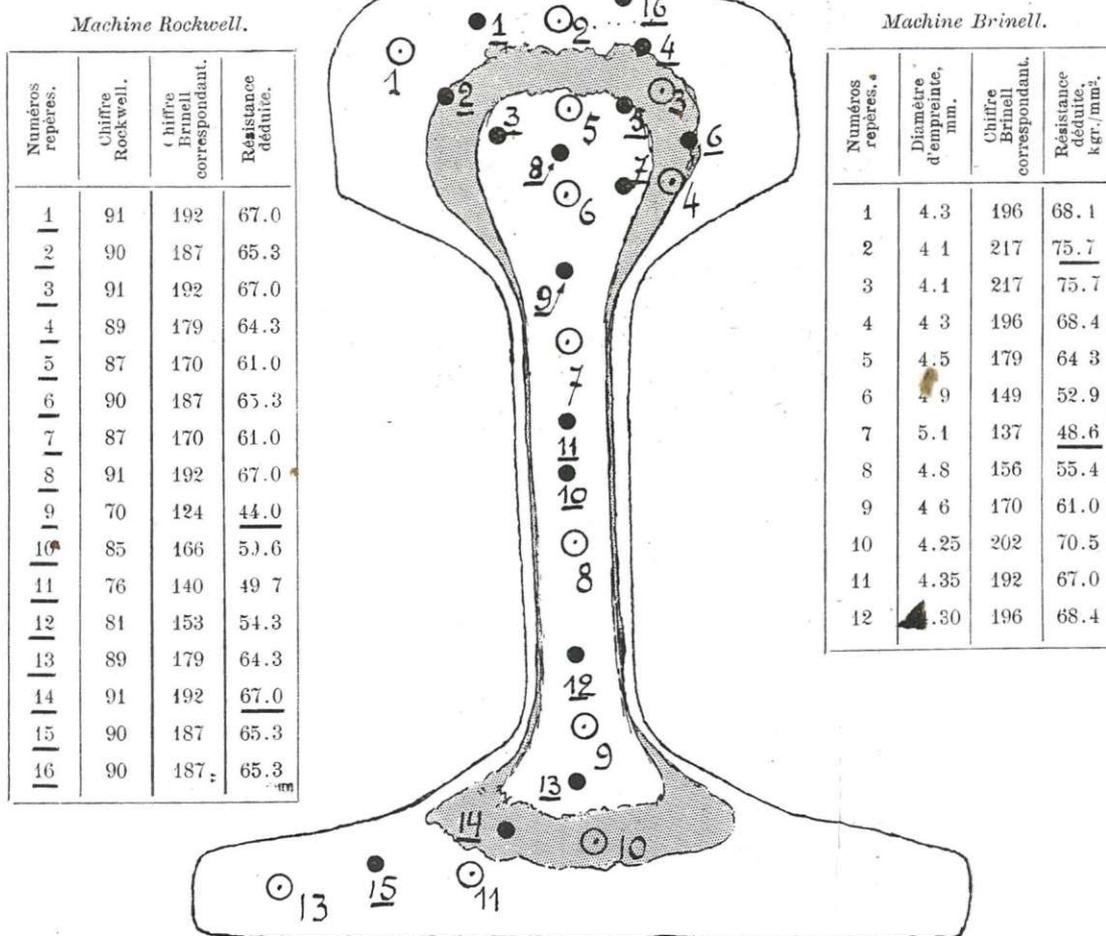
Fig. 9. - Essais de dureté.

- Essais à la machine Rockwell.
- Essais à la machine Brinell.

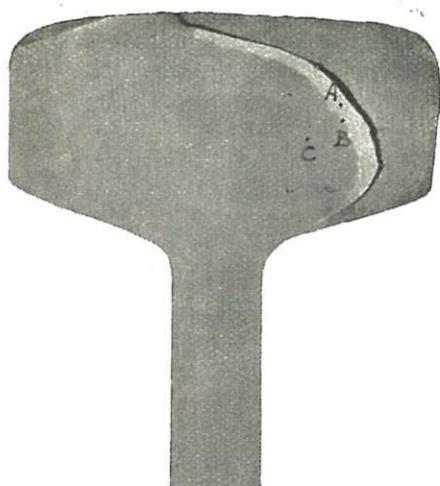
Fig 10 à 14. — Inclusion d'acier doux dans un acier

Fig. 10. — Attaque macrographique montrant la zone d'acier doux et la fêlure du rail.

dur, ayant entraîné une fêlure longitudinale du rail.

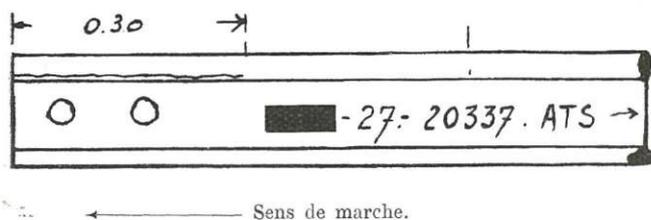
Station de Haine-St-Pierre (formation) Bk. 11-12.
 Rail de culasse, 50 kg. par m., 18 m., posé sur 27 billes.
 Le rail était fêlé sur 0 m. 30, mais une attaque macrographique pratiquée à 0 m. 60 de l'extrémité indiquait encore l'inclusion d'acier doux.

A un mètre, toute trace d'acier doux avait disparu.
 Date de la pose : Juillet 1927. Ballast en cendrées.
 Date de retrait : Décembre 1927. En palier et en alignement.
 Trafic intense : 200 trains et loc. par jour.

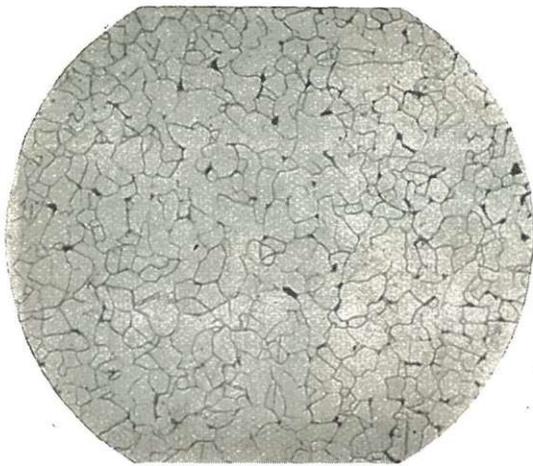
Fig. 12. — Micrographie prise dans la zone d'acier doux incluse.

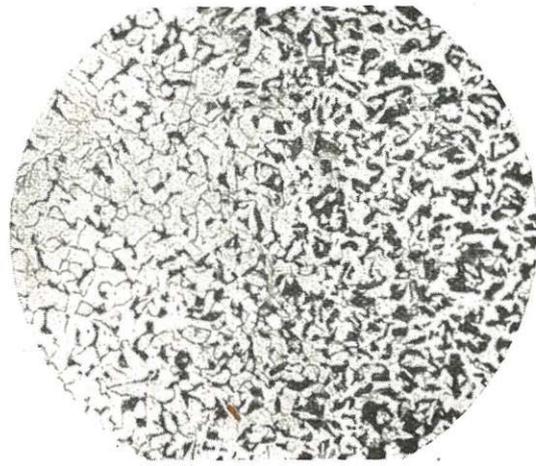
Fig. 13. — Micrographie montrant la soudure de l'acier doux à l'acier dur dans la zone de transition.

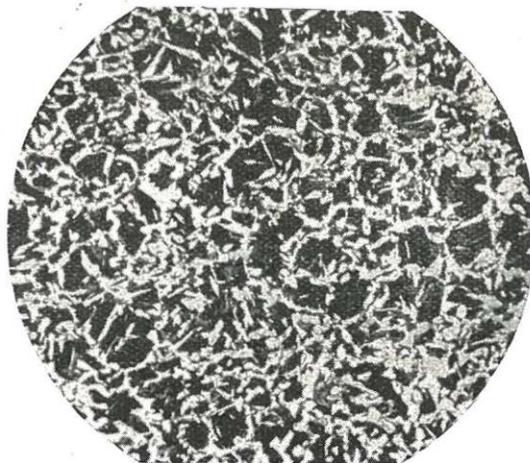
Fig. 14. — Micrographie montrant la structure normale du rail.

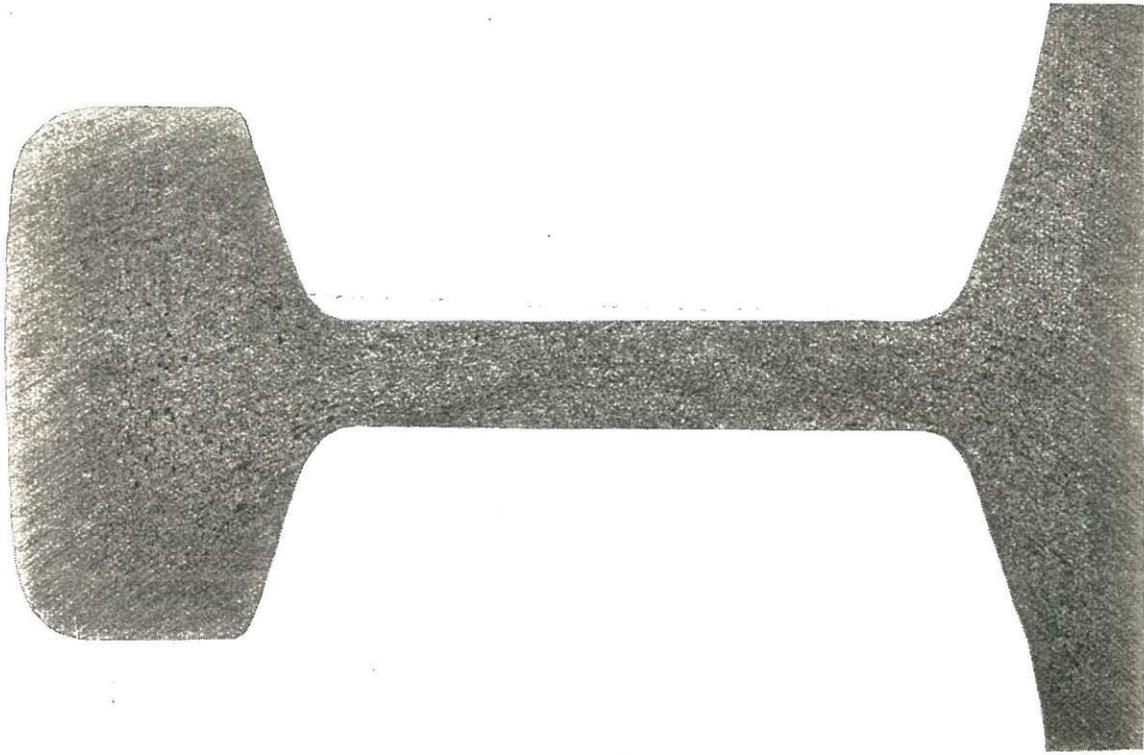
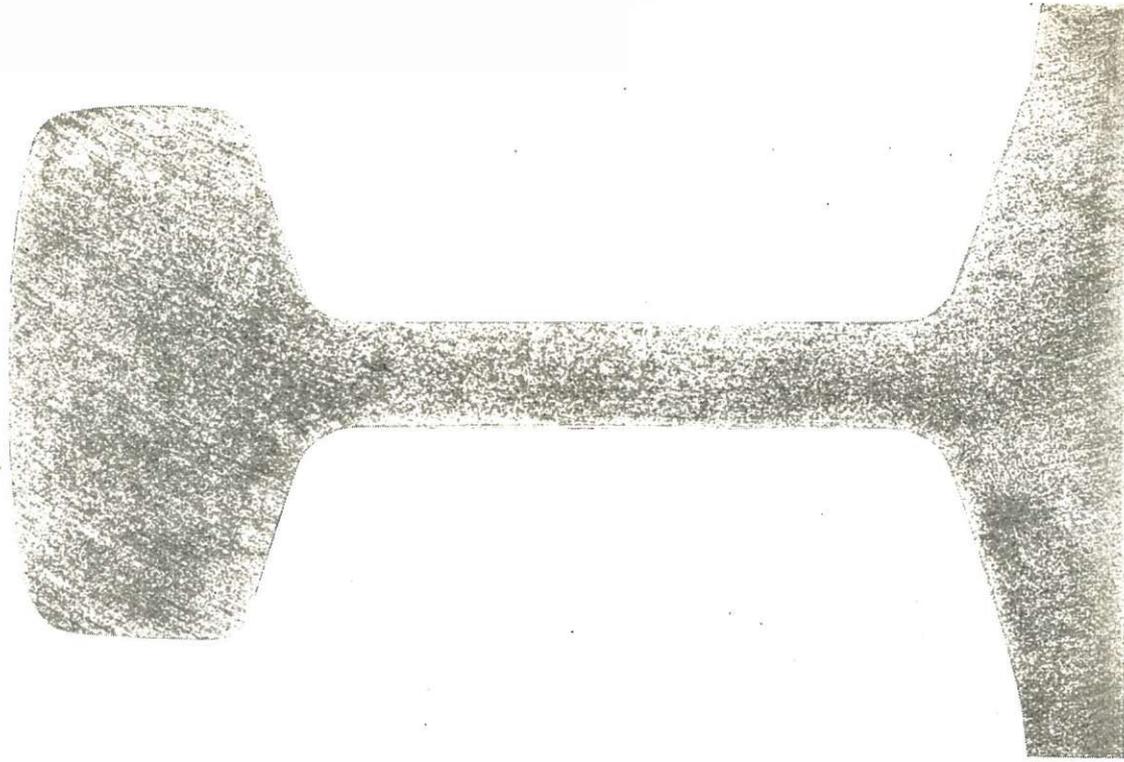
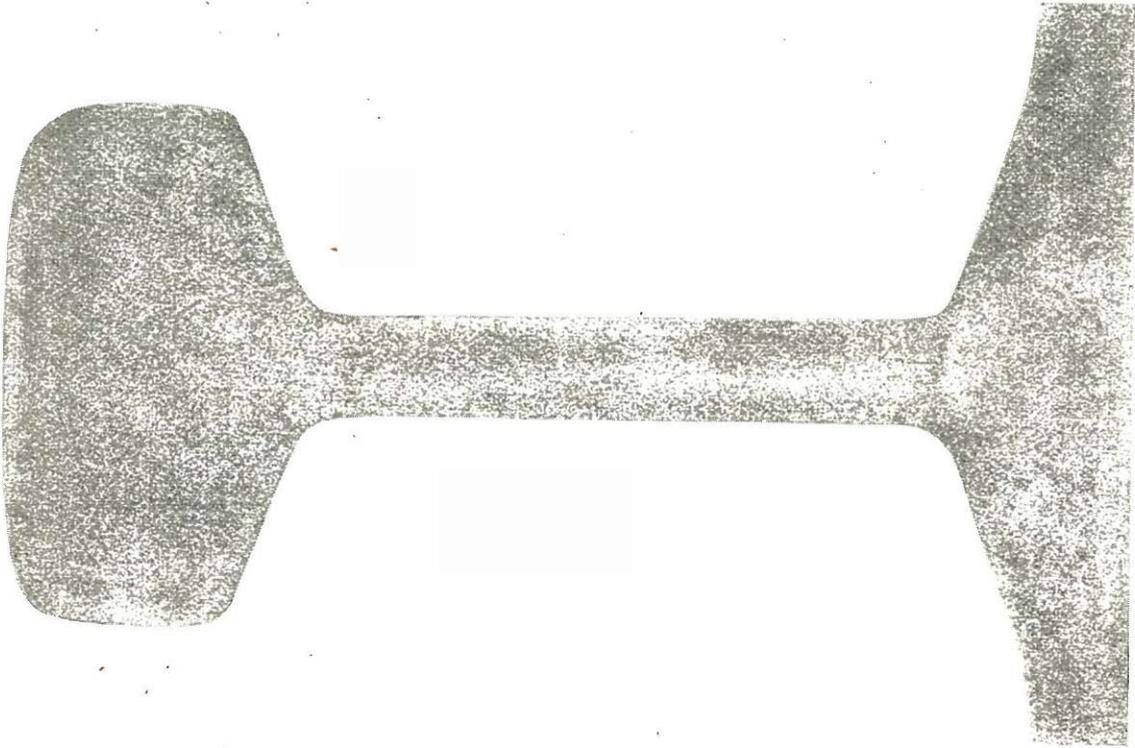
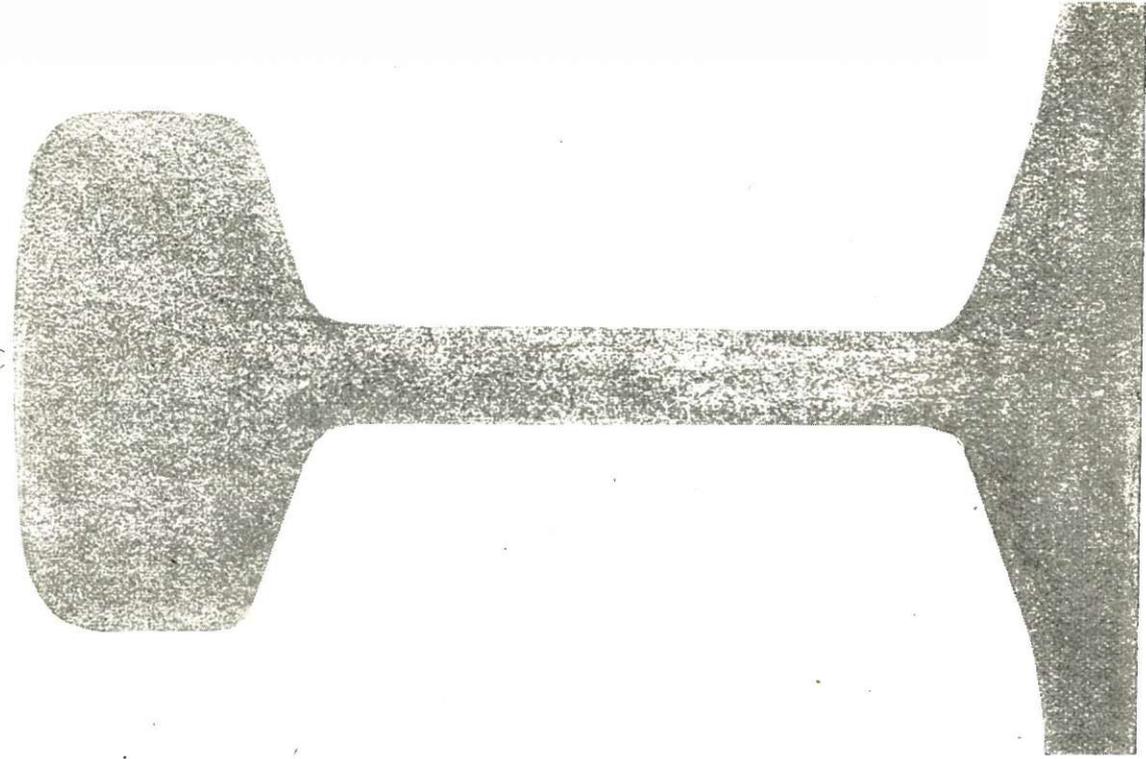
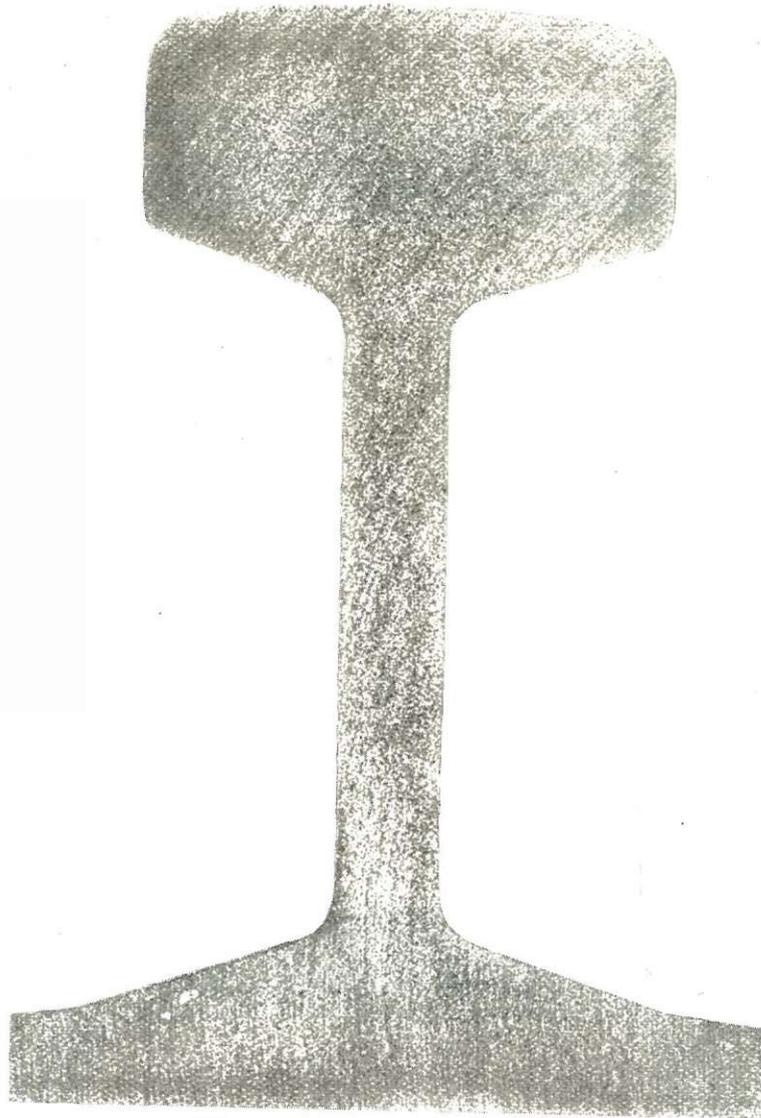
Fig. 15 à 19. — Société Nationale des Chemins de fer belges. — Bonnes macrographies.
(1)

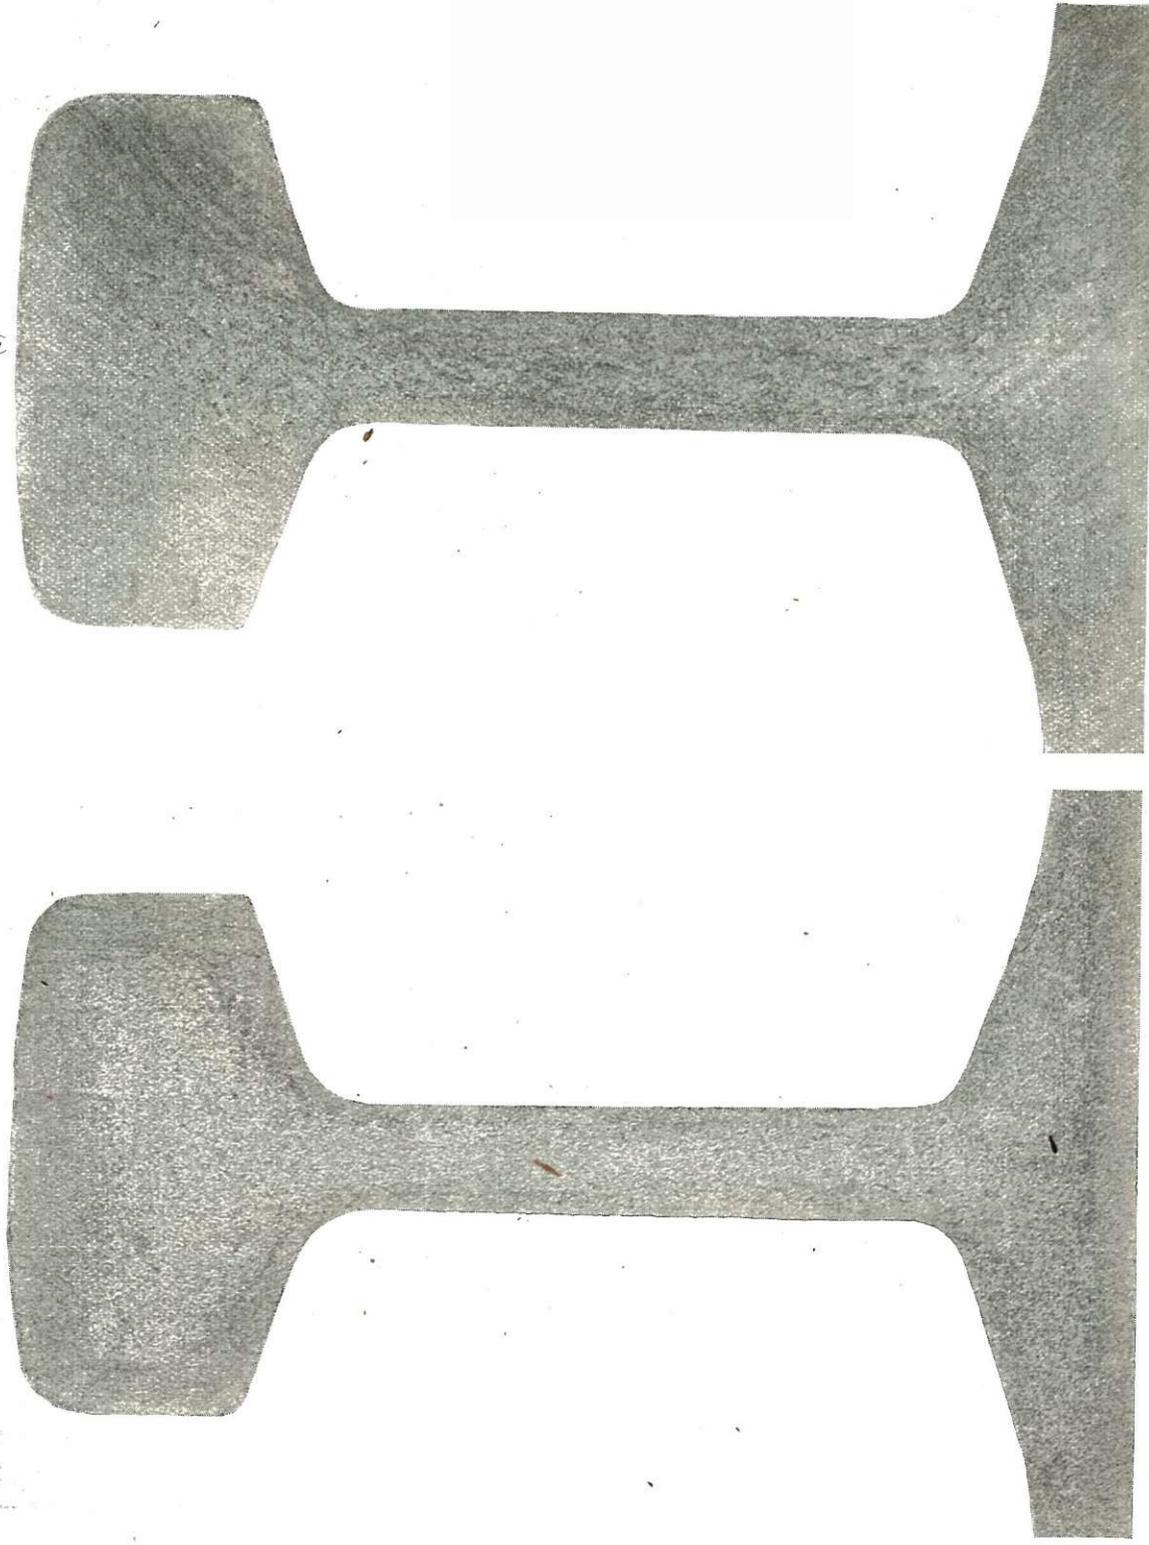
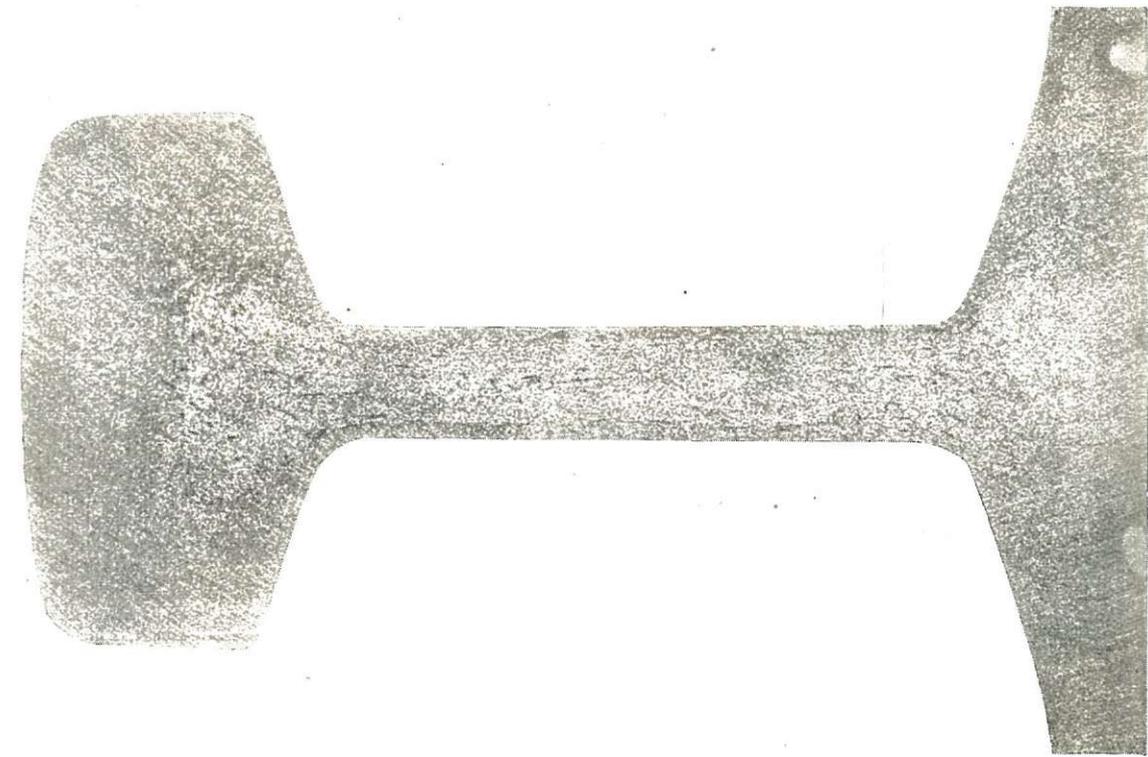
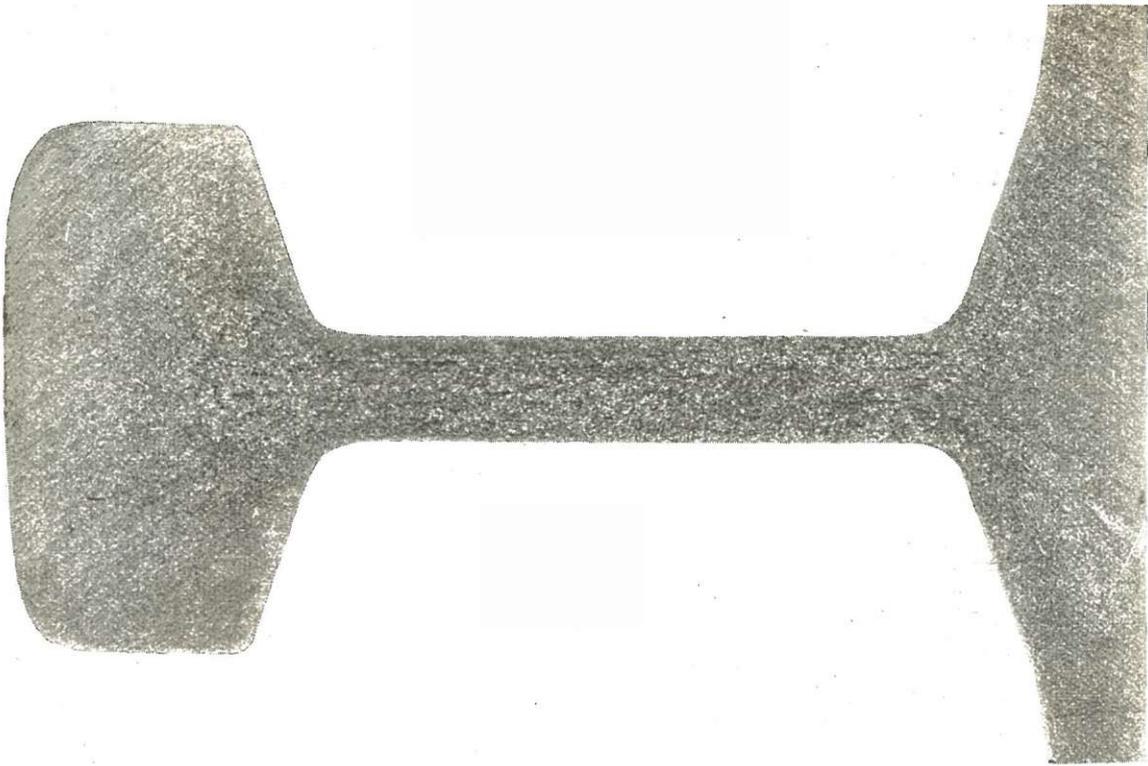
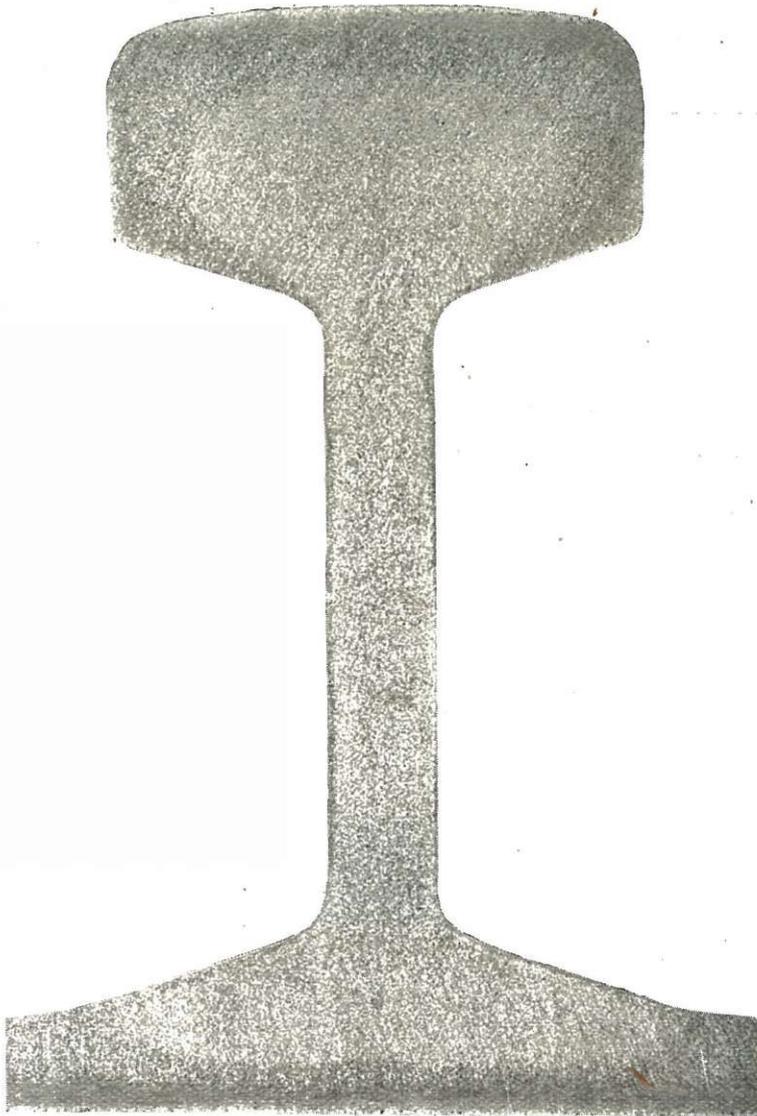
Fig. 20 à 24. — Société Nationale des Chemins de fer belges. — Macrographies acceptables.

On remarquera que ce qui différencie la macrographie n° 1 du groupe des mauvaises macrographies de celle portant le n° 4 du groupe des « acceptables », c'est que le n° 1 accuse une ségrégation filiforme. Ce genre de ségrégation qui forme le prolongement immédiat de la retassure, lorsqu'elle ne se confond pas avec elle, offre suivant la concentration des impuretés une aptitude marquée à la fissuration interne, laquelle se propagera plus ou moins rapidement en service sous les chocs répétés suivant la plus ou moins bonne organisation cristalline des couches environnantes et surtout à la faveur des trous d'éclisses.

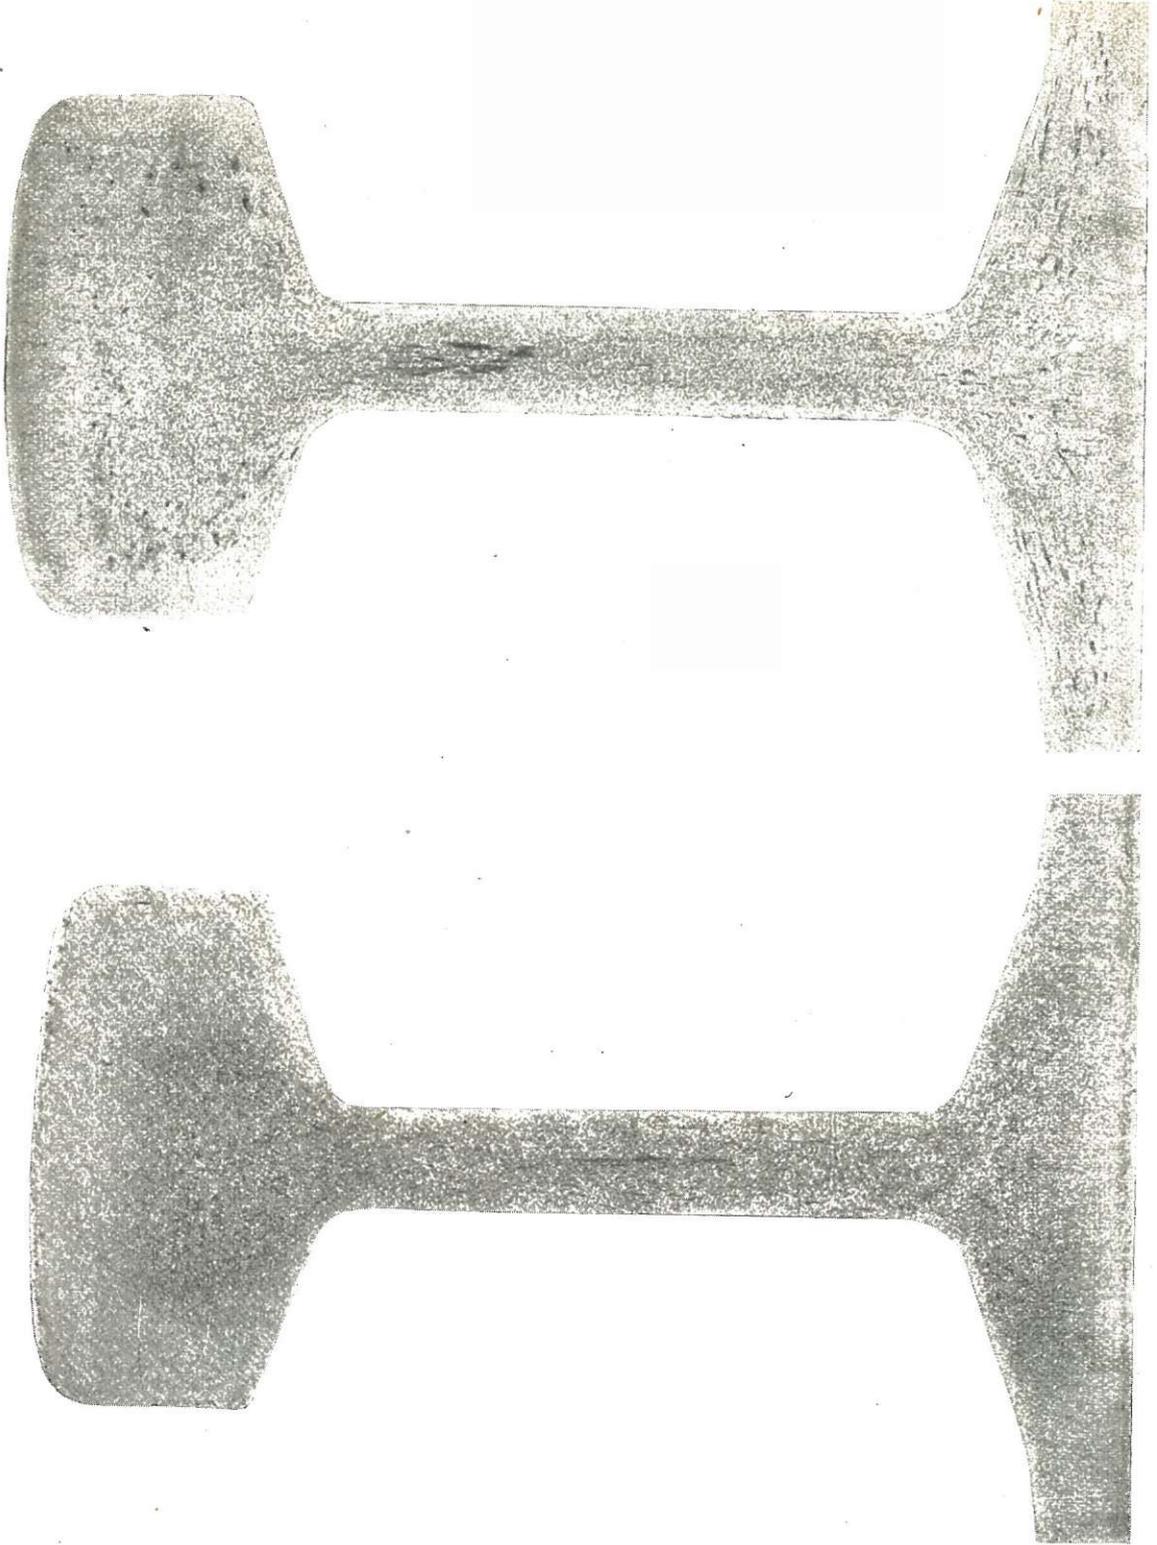
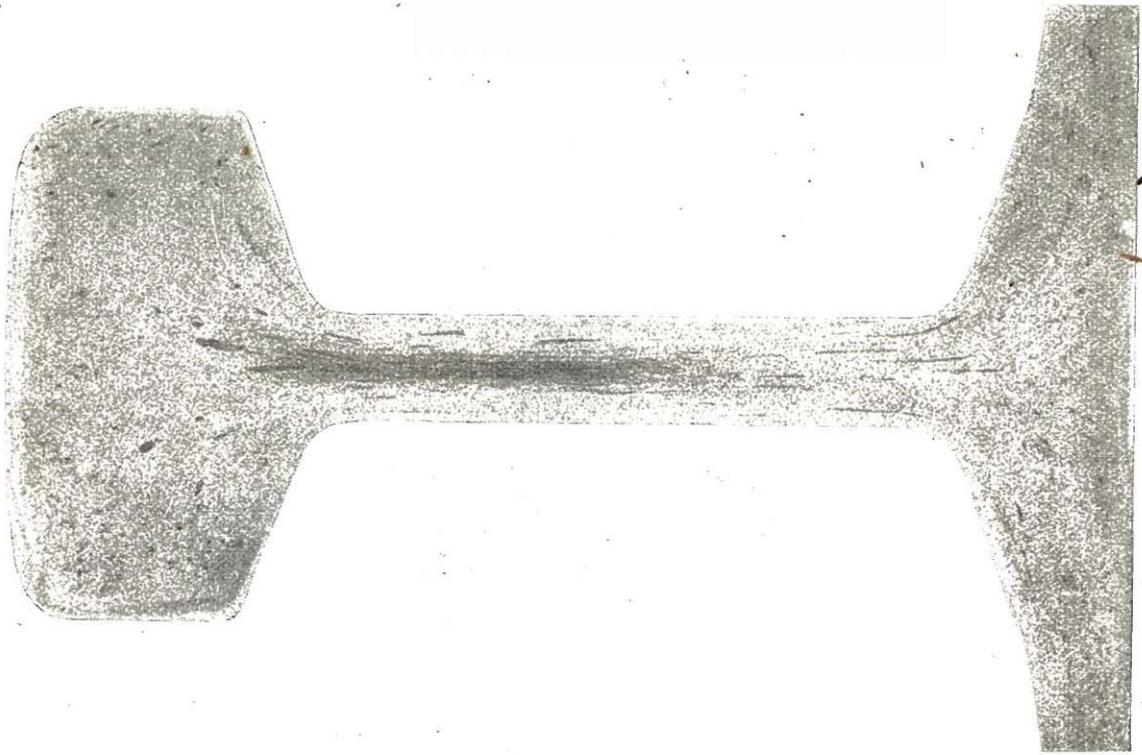
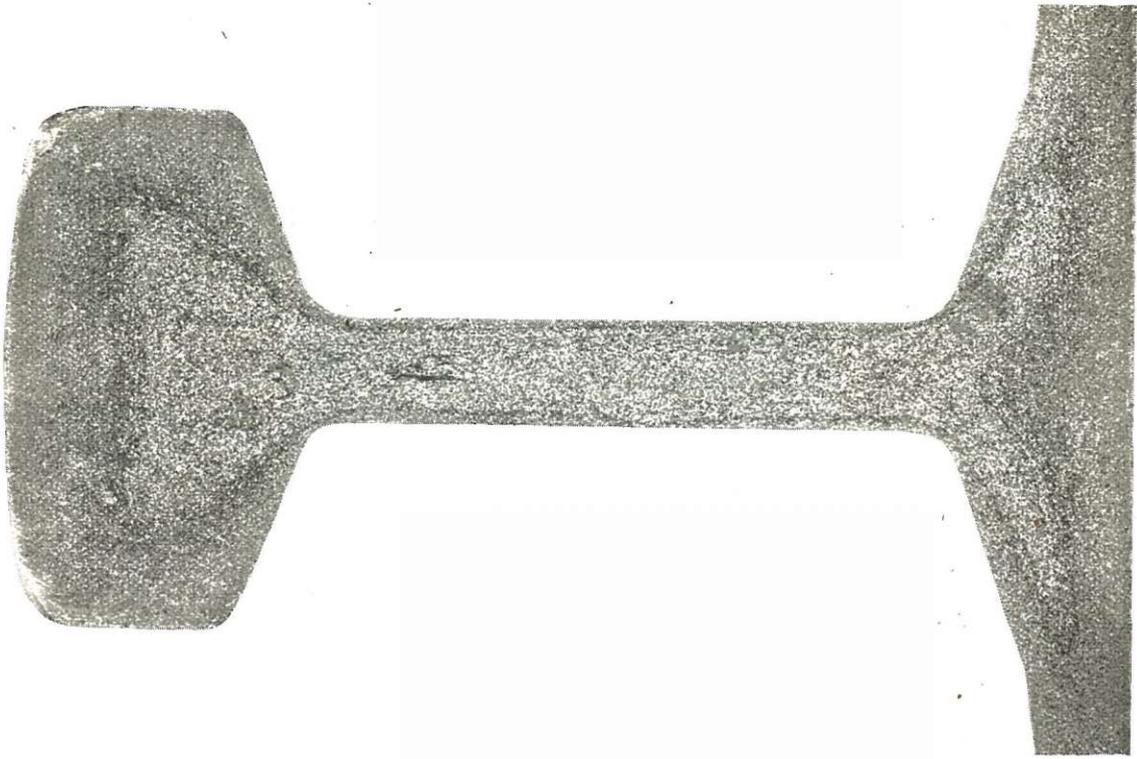
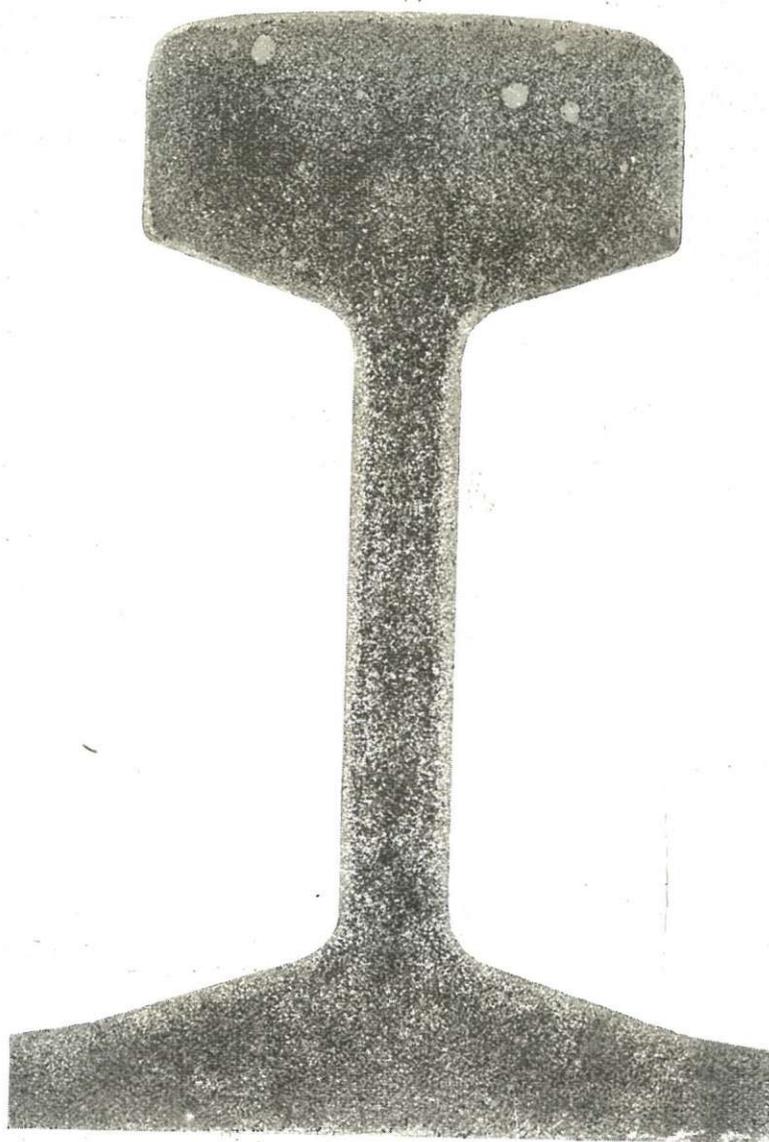
Fig. 25 à 29. — Société Nationale des Chemins de fer belges. — Mauvaises macrographies.
(1)

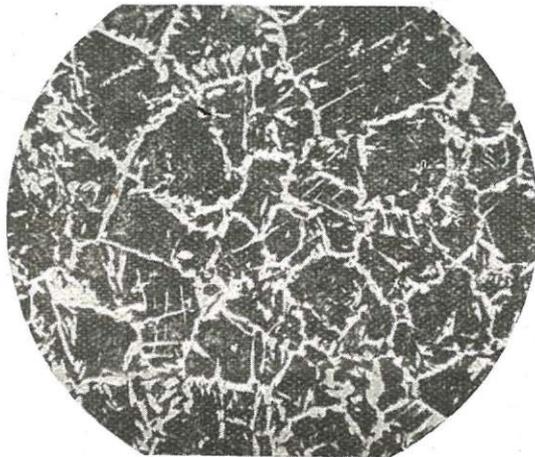
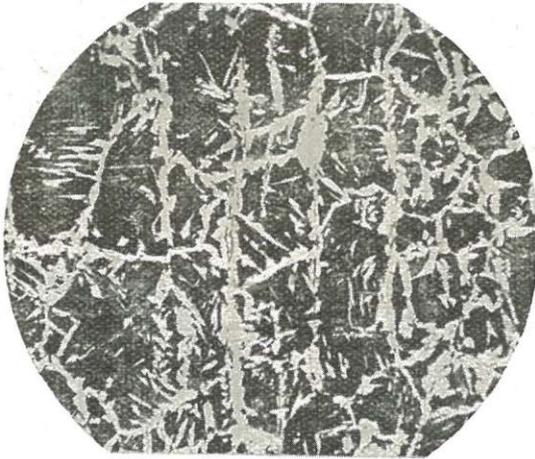
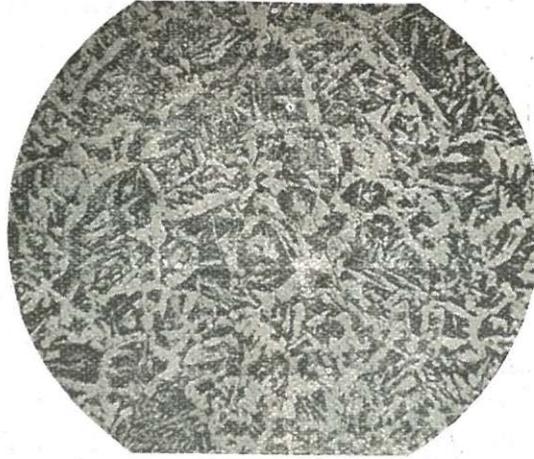
Fig. 51 à 55. — Structures de Widmanstätten caractérisant la surchauffe.

Sens transversal de laminage.

Sens de laminage.

Sens transversal.

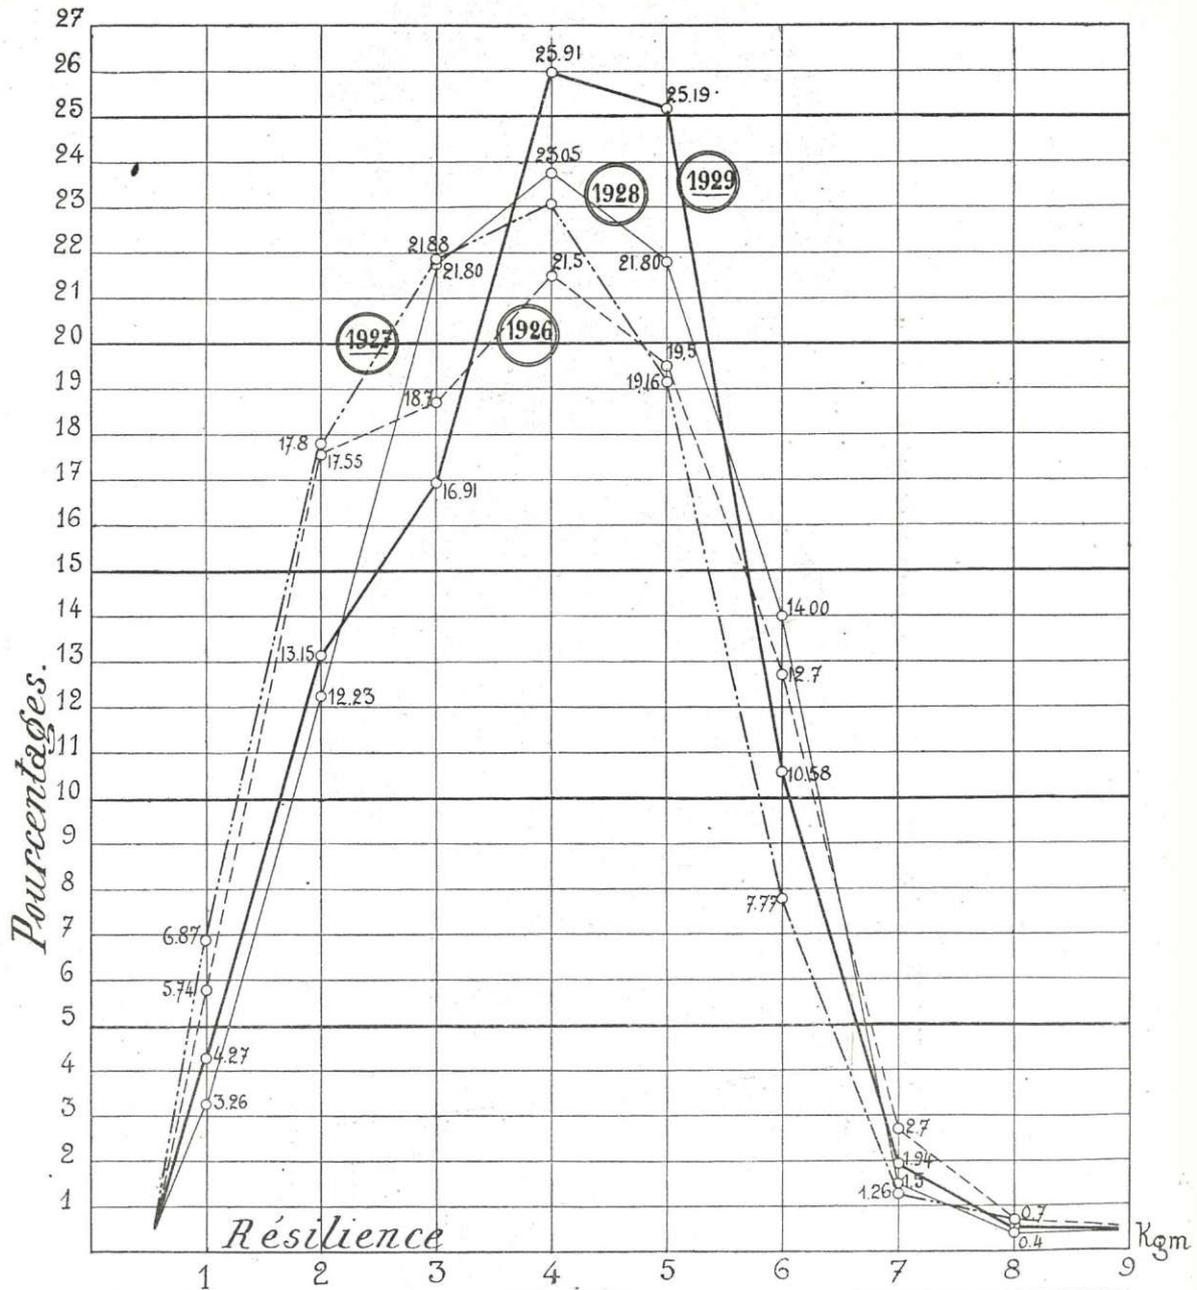
Résultats des essais de résilience faits sur les rails.

1926	5.74%	17.55%	18.7%	21.5%	19.5%	12.7%	2.7%	0.7%
1927	6.87%	17.8%	21.88%	23.05%	19.16%	7.77%	1.26%	0.72%
1928	3.26%	12.23%	21.80%	23.75%	21.80%	14.0%	1.5%	0.4%
1929	4.27%	13.15%	16.91%	25.91%	25.19%	10.58%	1.94%	0.55%
