Les Rails.

Conditions de réception et d'emploi.

Résultats d'essais et perspectives d'avenir ⁽¹⁾,

Par M. J. SERVAIS,

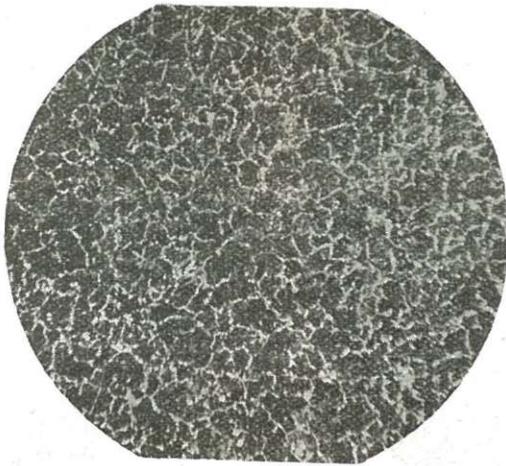
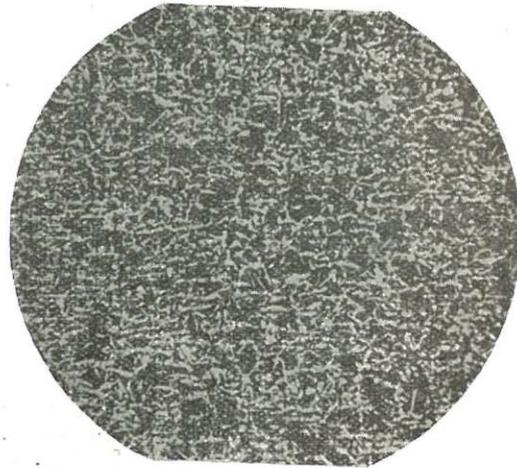
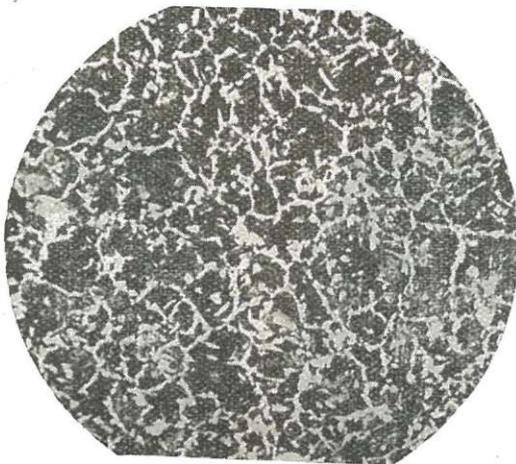
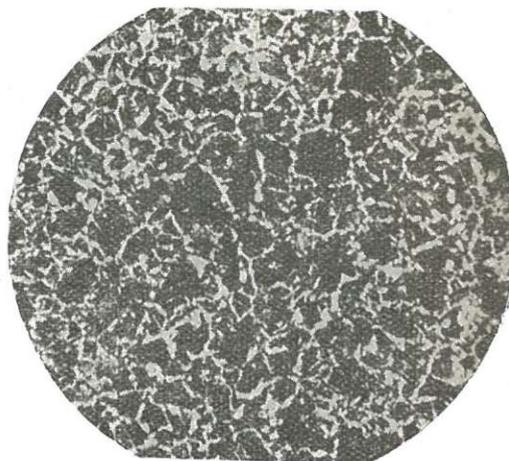
Fig. 35 à 38. — Variation de la structure suivant la température de fin de laminage.

75 X.
900 à 950°

75 X.
1000 à 1050°

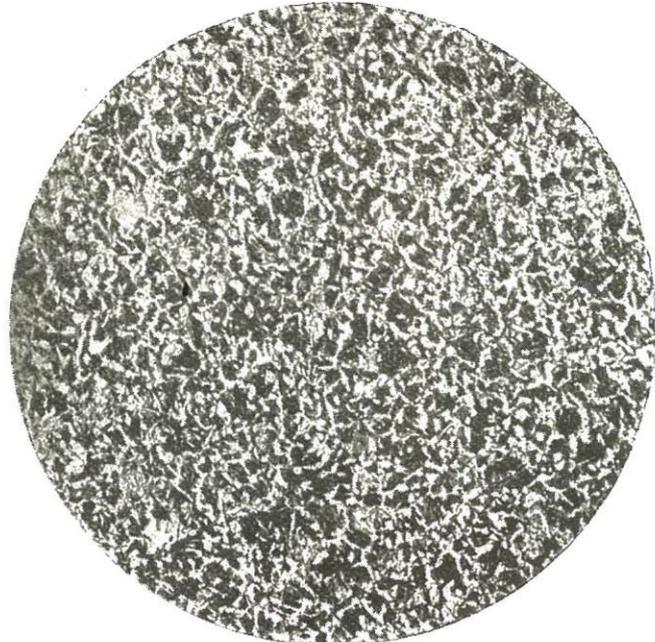
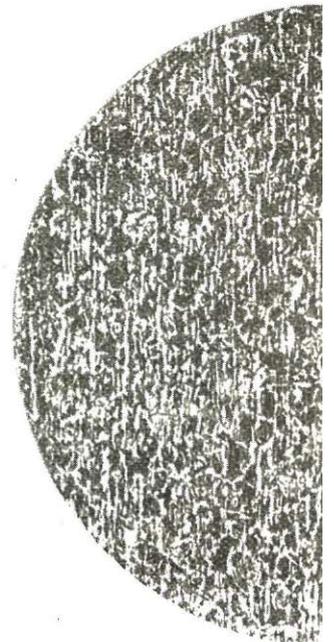
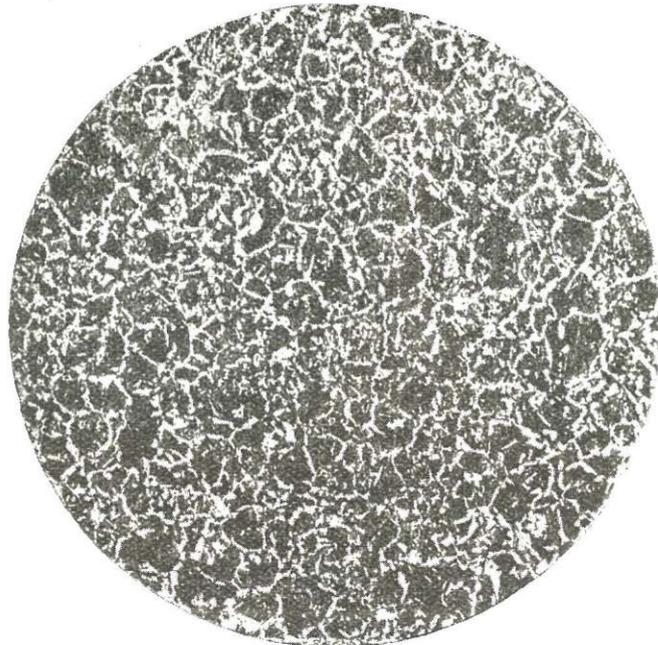
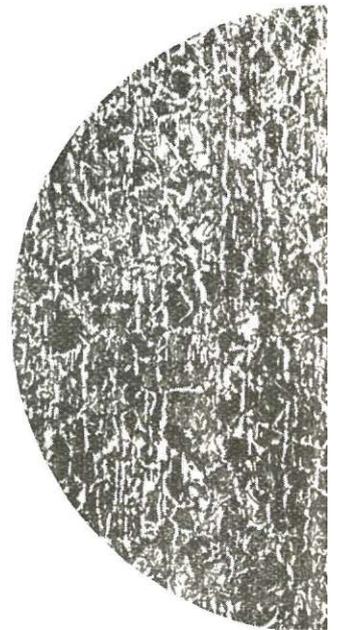
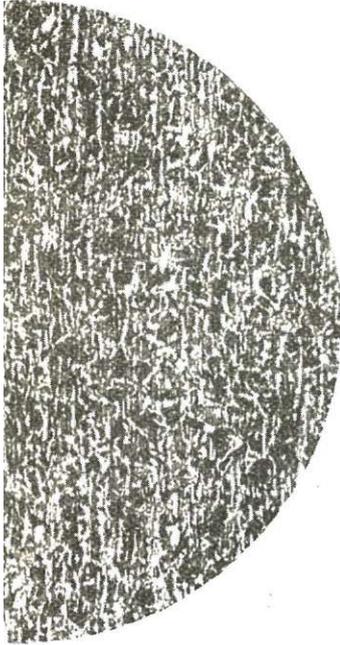
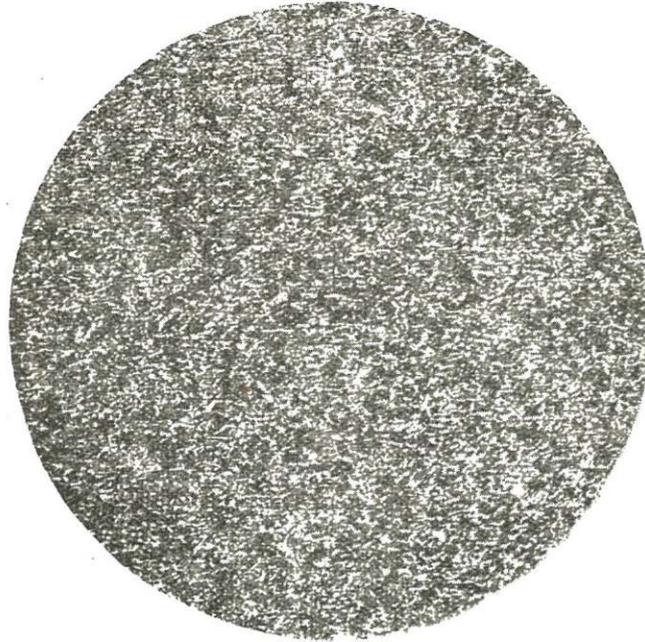
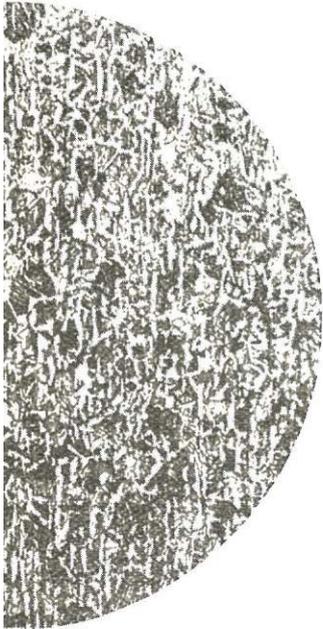
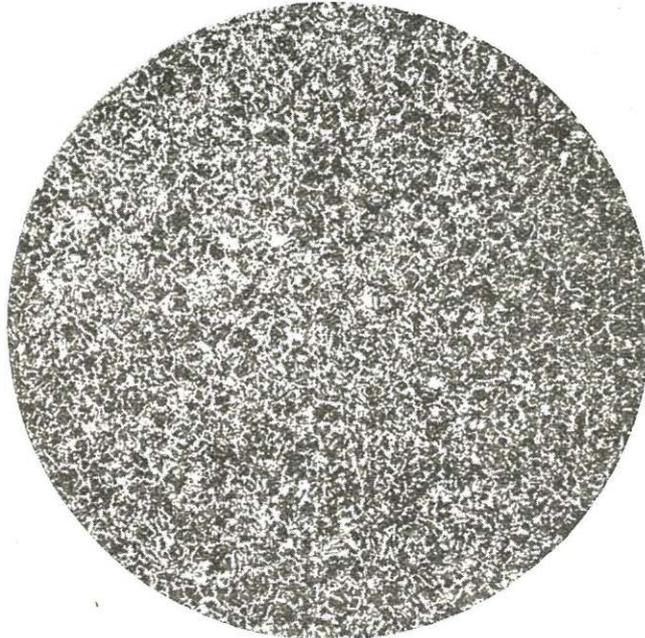
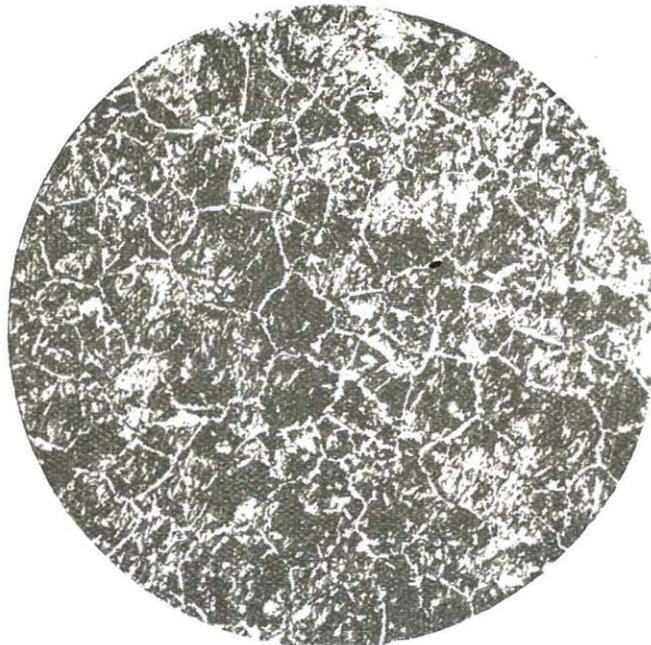
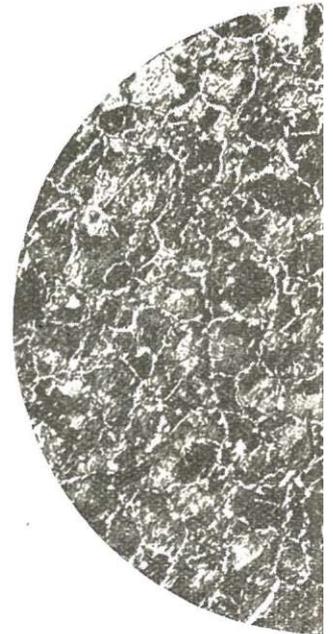
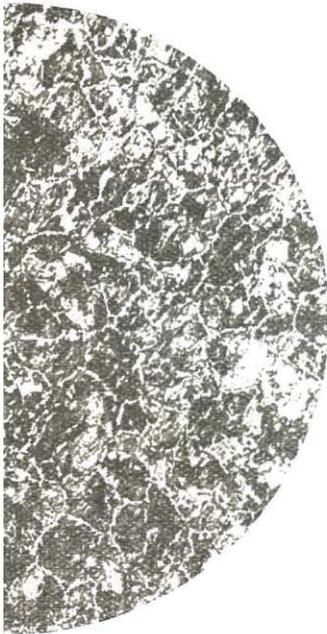
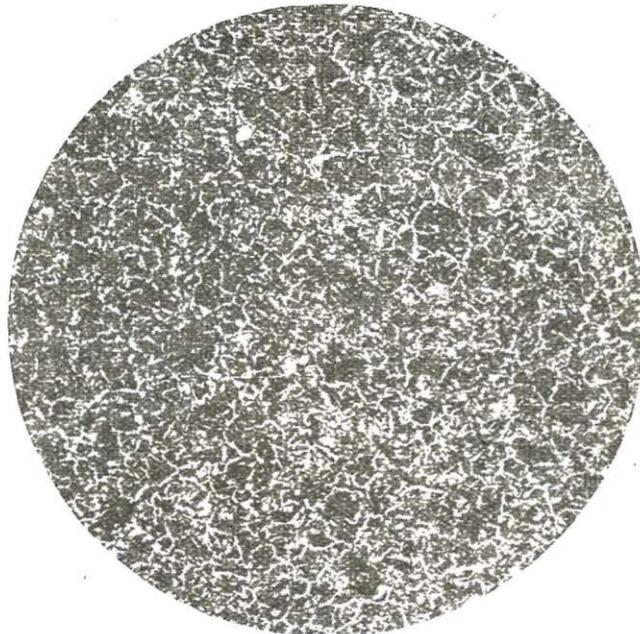
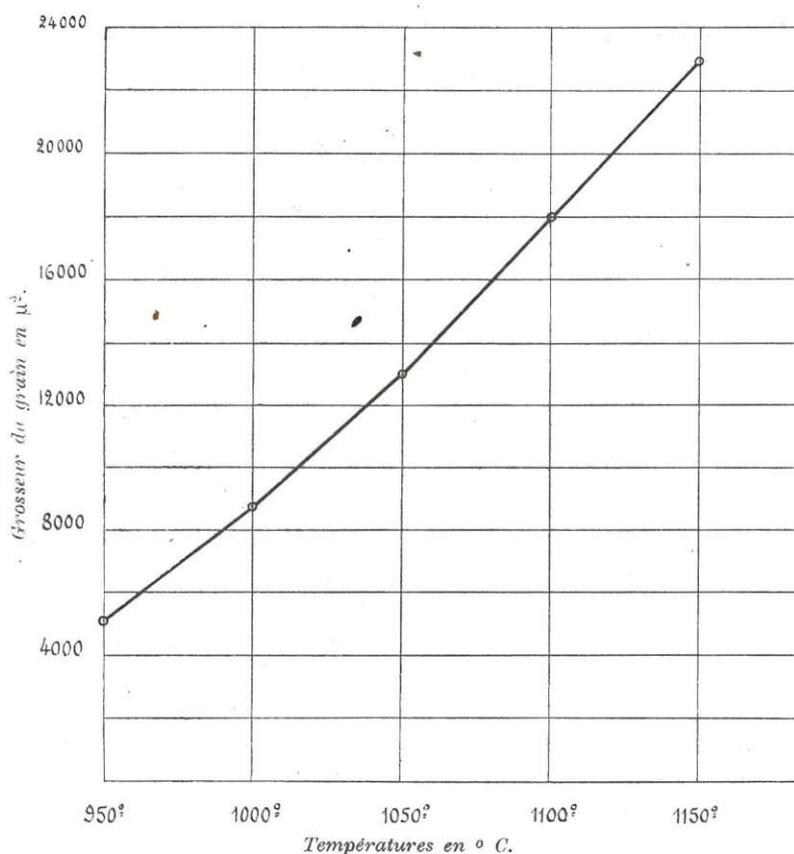
Fig. 48. — Grosseur du grain par rapport à la température de laminage.
(suite aux figures 39 à 47).

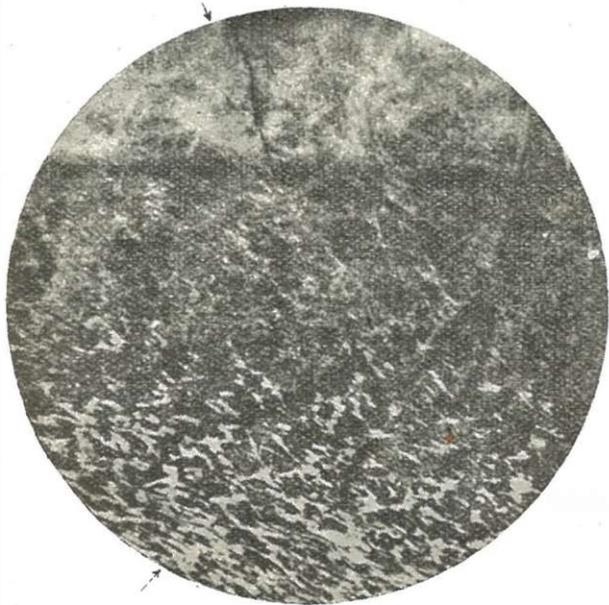
Fig. 52 et 53. — Trempe superficielle de la surface de roulement.

Surface de roulement.

Centre du bourrelet.

Ces fissures se développent par progression intercrystalline en raison de la fragilité de la masse (fig. 52 et 53) et peuvent entraîner la rupture brusque du rail sous le passage d'un train comme le fait s'est produit à diverses reprises sur certains réseaux étrangers. C'est pourquoi l'entaille doit synthétiser en quelque sorte le défaut par fissuration.

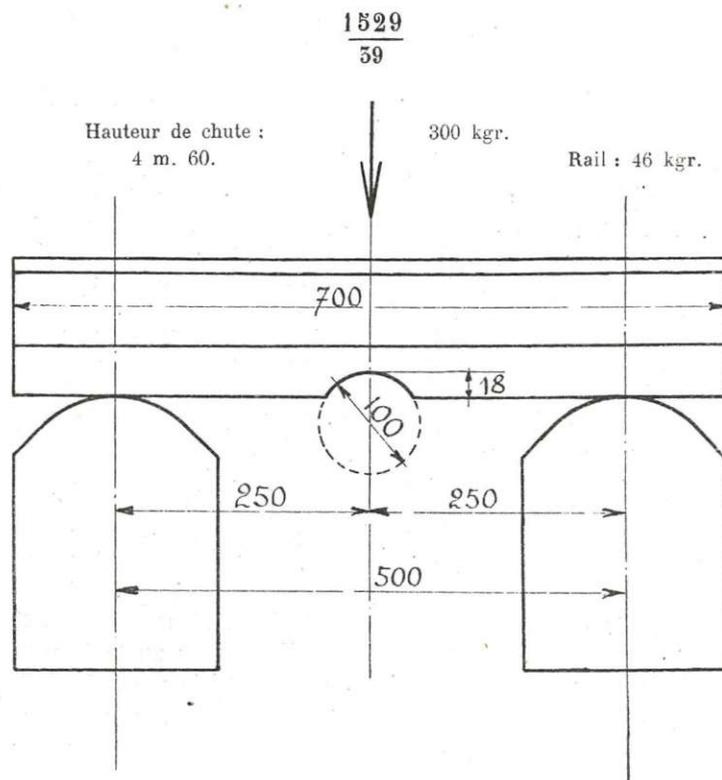
Fig. 54. — Grands Réseaux français. — Essai de choc sur coupon fraisé.

Les chemins de fer français, tout en utilisant pour leurs recherches de laboratoire l'éprouvette Mesnager, ont, depuis un certain nombre d'années inscrit dans leur cahier des charges, l'essai de choc sur coupon entaillé à la fraise (fig. 54), mouton de 300 kgr. tombant de 4 m. 60 de hauteur sur coupon avec bourrelet en tension; distance entre appuis : 500 mm. — mais l'entaille pratiquée à la fraise ne donne à cet essai qu'une signification incomplète, du fait que le résultat n'est pas chiffrable et que la rupture ne passe pas toujours par l'entaille.

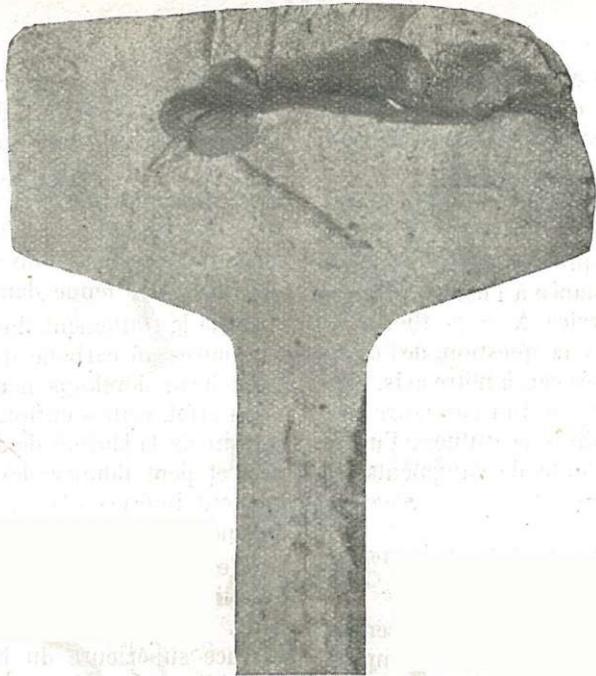
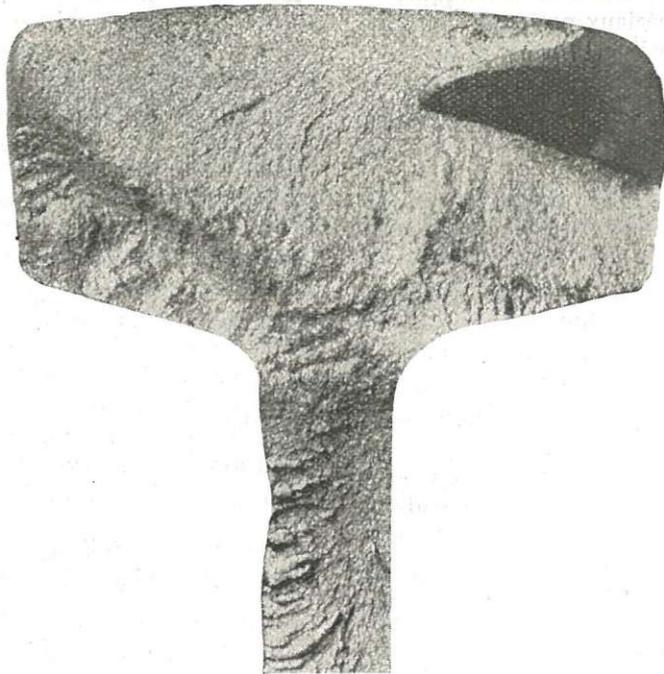
Fig. 55 et 56. — Fissures transversales.

Les hautes teneurs en carbone présentent d'ailleurs le grave danger de faciliter la naissance des fissures transversales dans les rails (fig. 55 et 56).

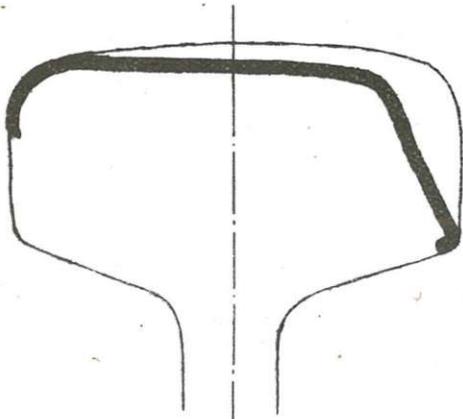
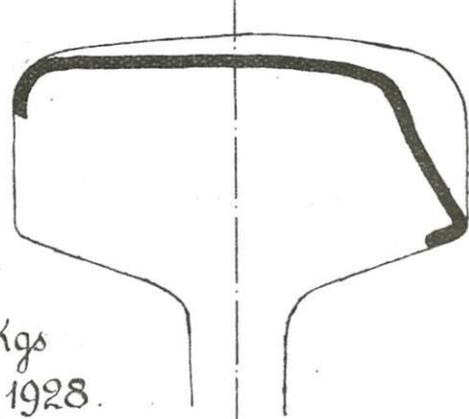
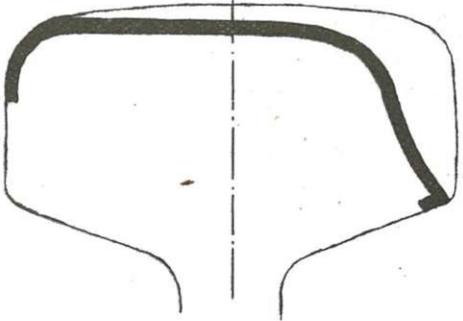
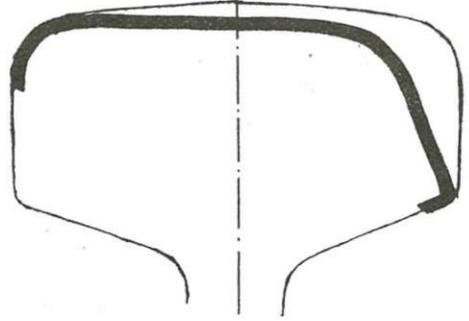
RAILS 50 Kgs
posés en 1928.
en courbe de 350^m de R^{on}

Fig. 57 à 60. — Ligne de Dinant à Houyet. — Usures latérales relevées après un an de service.
