La modernisation du bâtiment des recettes de Charleroi (Sud)

par N. RICHARD

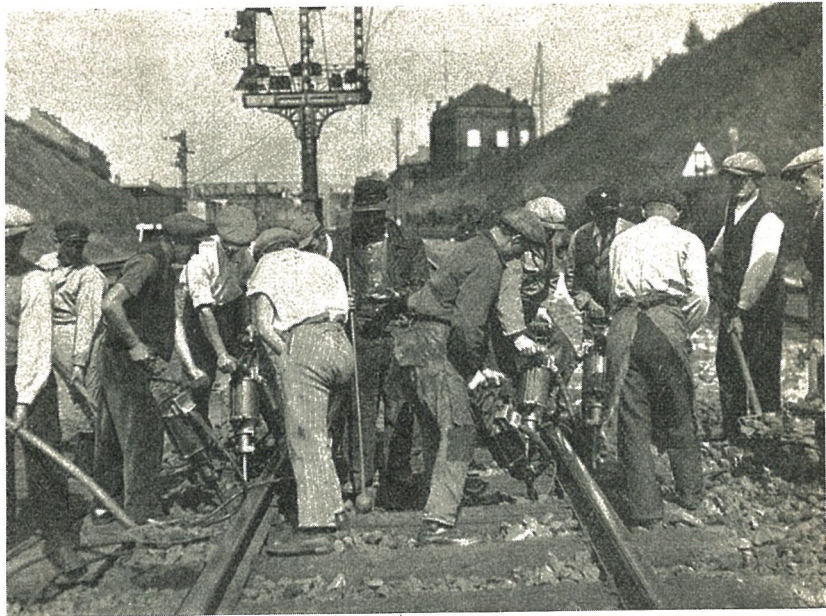
Bourrage à la machine. La canne à boule sert à vérifier la fermeté du bourrage.

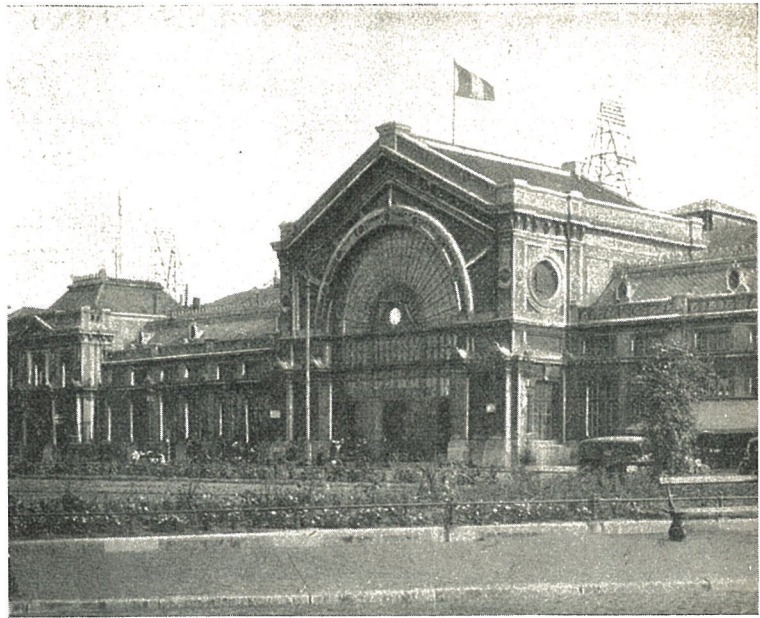
Fig. 1.

Les figures 1 et 2 donnent un aspect de la façade du bâtiment avant et après la transformation. Un auvent, dont la terrasse en béton est garnie de dalles lumineuses, abrite largement l'entrée et permet aux voyageurs arrivant à la gare en voiture ou par les services

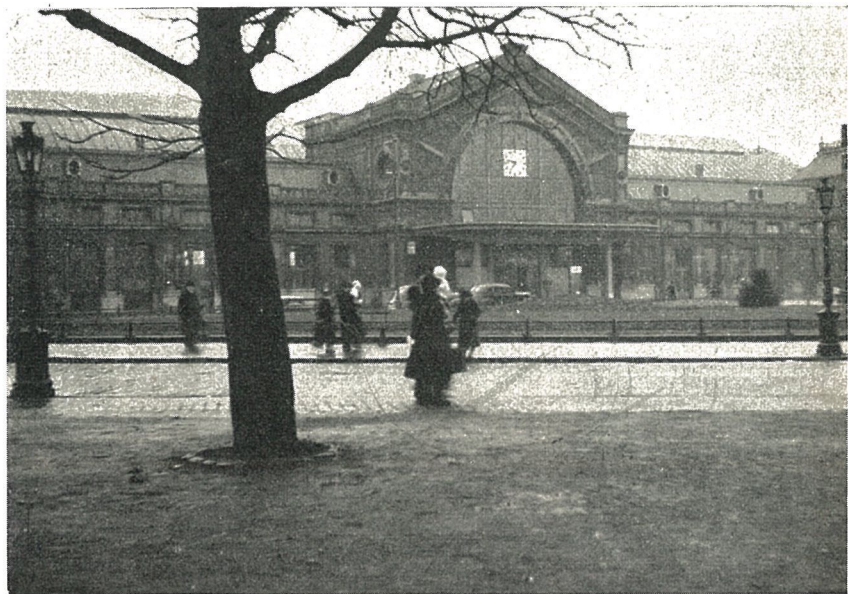
Fig. 2,

d'autobus de la S. N. C. B. ou de la S. N. C. V. d'y pénétrer à pied sec.
