DÉTECTI N ÉLECTR NIQUE

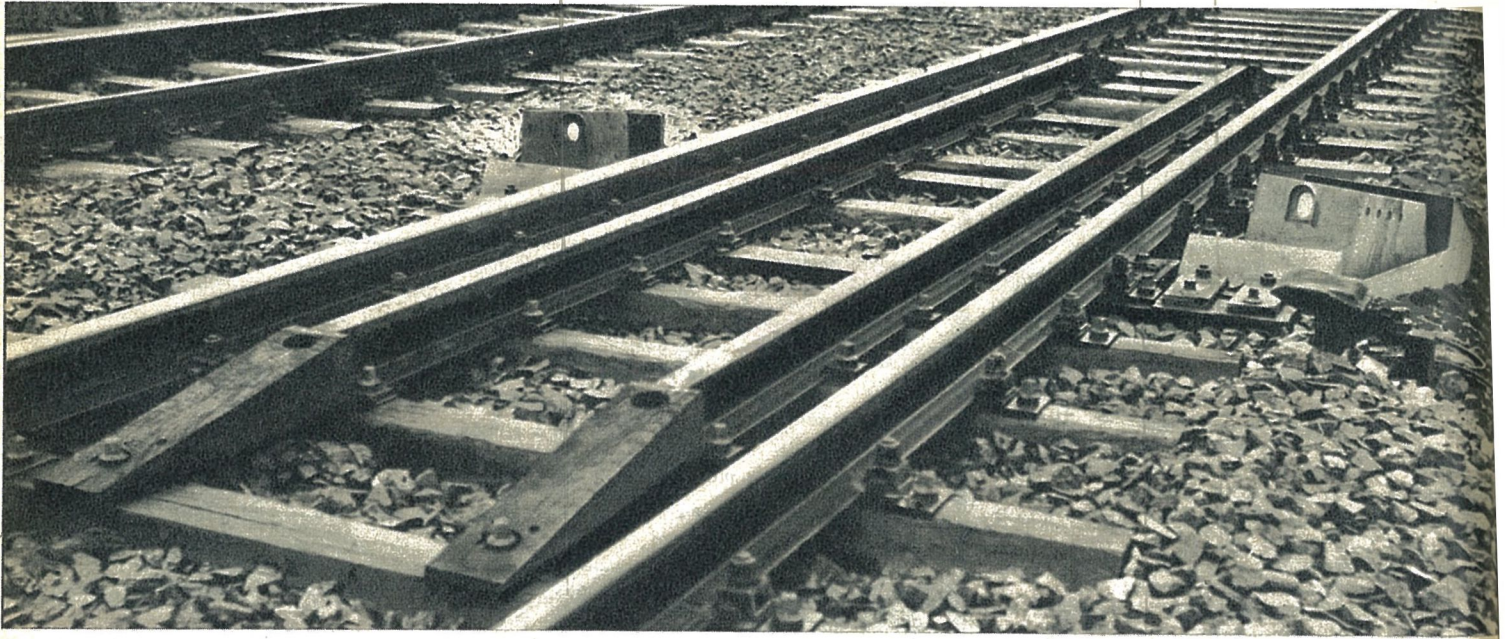
Photo 1 : les lecteurs qui détectent les boîtes chauffantes.

Deux lecteurs (photo 1) sont disposés de part et d'autre de la voie. Leur axe optique est dirigé obliquement de manière à atteindre le côté arrière (le plus chaud) de chaque boîte qui passe devant eux, et cela quel que soit le type de boîte. Chaque lecteur comprend une cellule particulièrement sensible aux rayons infra-rouges. Les deux cellules peuvent mesurer parfaitement l'exacte température de toutes les boîtes de n'importe quel train, même si celui-ci pouvait rouler à la vitesse de 200 km/h.

Normalement obturé par un écran qui le protège contre les rayonnements étrangers (par exemple, ceux

du soleil), le lecteur ne se découvre qu'au passage d'un train devant lui. En outre, grâce à une régulation électrique très délicate, il n'enregistre que les rayonnements émis par les boîtes d'essieu.

Les lecteurs sont chauffés intérieurement par un thermostat, de sorte que, leur température ne descendant pas sous 25°, ils ne sont jamais obstrués ni par la neige ni par la glace.

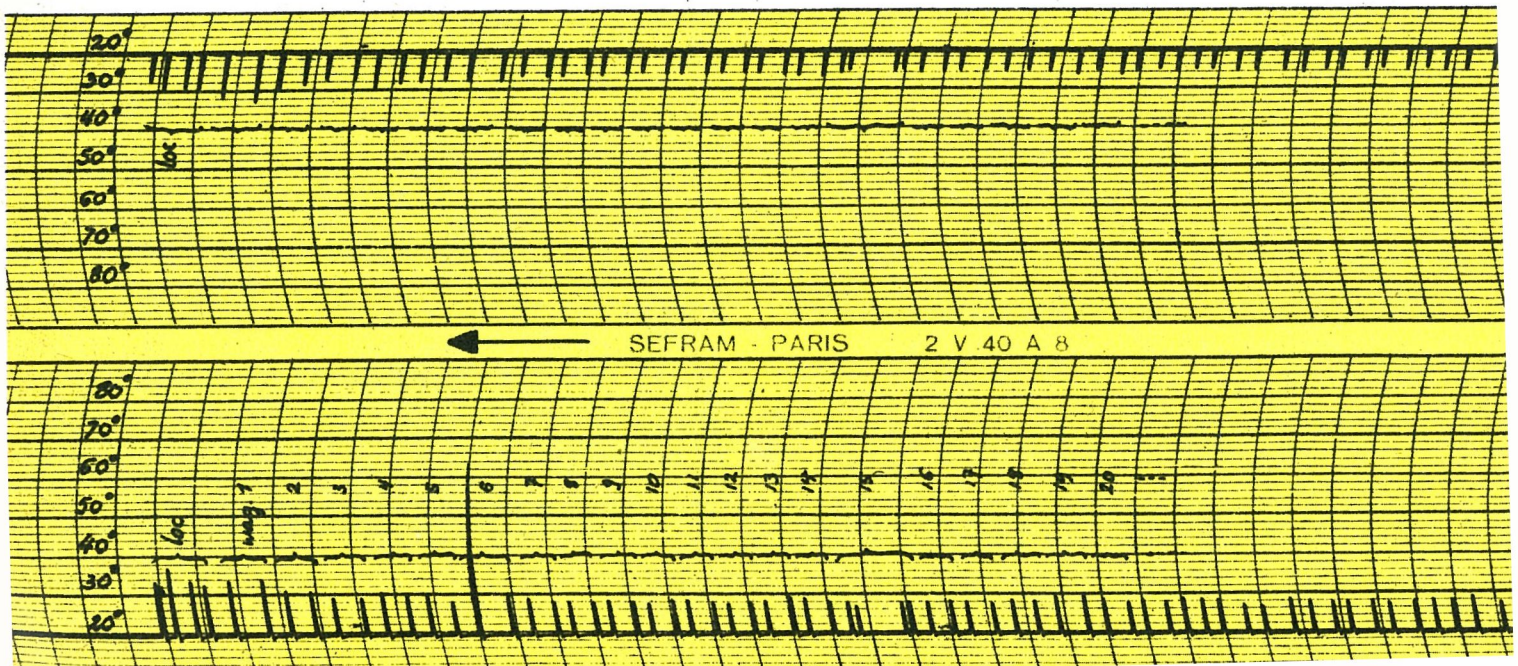
Fig. 5 :

Extrait d'une bande enregistreuse au passage d'un train de marchandises. Le sens de la marche est indiqué par la flèche. Une boîte chauffante est signalée du côté gauche du train, 15^e essieu (locomotive comprise). Température mesurée : 64°. On estime que la boîte d'essieu devient dangereuse dès que sa température dépasse 50°. Pour être plus précis, on a indiqué ce qui concernait la locomotive et les 20 premiers wagons. On fait aisément la distinction entre les wagons à 4 bogies (8 boîtes d'essieu) et un wagon à 2 bogies (8 boîtes d'essieu), en l'occurrence le 15^e wagon.

Cet appareil d'enregistrement (photo 3 : vue de l'extérieur ; photo 4 : vue de l'intérieur) est muni d'une bande de papier à deux canaux, qui se déroule au passage d'un train devant les lecteurs (fig. 5). Les traits successifs qui s'y inscrivent en rouge sont de longueur proportionnelle aux tensions reçues et permettent donc la lecture directe de la température de chaque boîte. Sur la bande que nous reproduisons, on trouve facilement la boîte d'essieu défectueuse (wagon 6).
