LE NOUVEAU TUNNEL DE HUY

DANS un article paru dans cette revue en février 1968, nous avons expliqué pourquoi, en vue de l'électrification de la ligne Liège-Namur, il était nécessaire de construire un nouveau tunnel à double voie pour remplacer l'actuel tunnel de Huy à simple voie. L'histoire mouvementée de l'ancien tunnel y était rappelée, depuis sa construction à double voie en 1847 jusqu'à sa mise à simple voie en 1904. De ce récit, il apparaissait que le terrain dans lequel fut creusé ce tunnel est extrêmement dangereux, qu'il se met facilement en mouvement et qu'il exerce des poussées considérables sur les ouvrages.

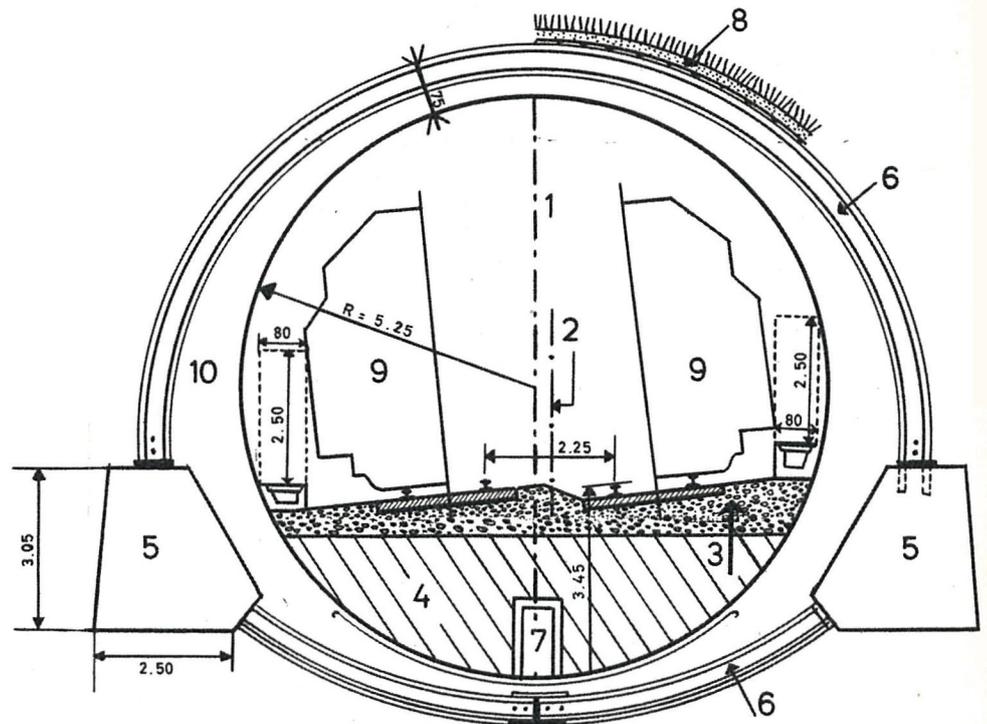
Fig. 1 : 1. Axe du tunnel ; 2. Axe de l'entre-voie ; 3. Ballast ; 4. Matériaux perméables ; 5. Galeries de piédroits ; 6. Poutres HE 340 B (cintres) ; 7. Caniveau central ; 8. Injection de ciment entre la roche et les plaques de blindage ; 9. Gabarit au droit des voies en courbe ; 10. Plaques de blindage.

- La section du pertuis découle évidemment du gabarit à respecter pour une double voie électrifiée (voir fig. n° 1).
- Le tunnel doit être établi en courbe de 409 m de rayon. L'entre-distance des tunnels ancien et nouveau varie entre 4 m et 20 m, elle est minimale à la tête côté Liège (voir fig. 2, page 8).
- Etant donné la nature du terrain et les pressions considérables à supporter, M. De Beer, se référant aux travaux de M. Terzaghi, spécialiste américain en mécanique des sols et en travaux de construction de tunnel, préconisait d'adopter pour le revêtement une forme complètement circulaire.
- L'ouvrage doit être conçu et exécuté de manière à réduire au maximum les mouvements de terrain car, une fois ceux-ci amorcés, les poussées augmentent fortement.

- La construction de deux massifs de piédroits en béton (fig. 1, voir 5) ;
- S'appuyant sur ces massifs, la pose de cintres métalliques circulaires tous les mètres (voir 6). Ces cintres sont constitués de poutrelles Grey de 34 cm de hauteur. Des tôles métalliques de blindage supportent les terres ; elles s'appuient sur les cintres ;
- La pose de cintres métalliques de radier pour contrebuter les piédroits ;
- L'enrobage des cintres dans un revêtement en béton de 75 cm d'épaisseur minimum ;
- La construction d'un caniveau pour l'évacuation des eaux (voir 7) ;
- Le remblayage jusqu'au niveau du ballast avec des matériaux perméables (voir 4).

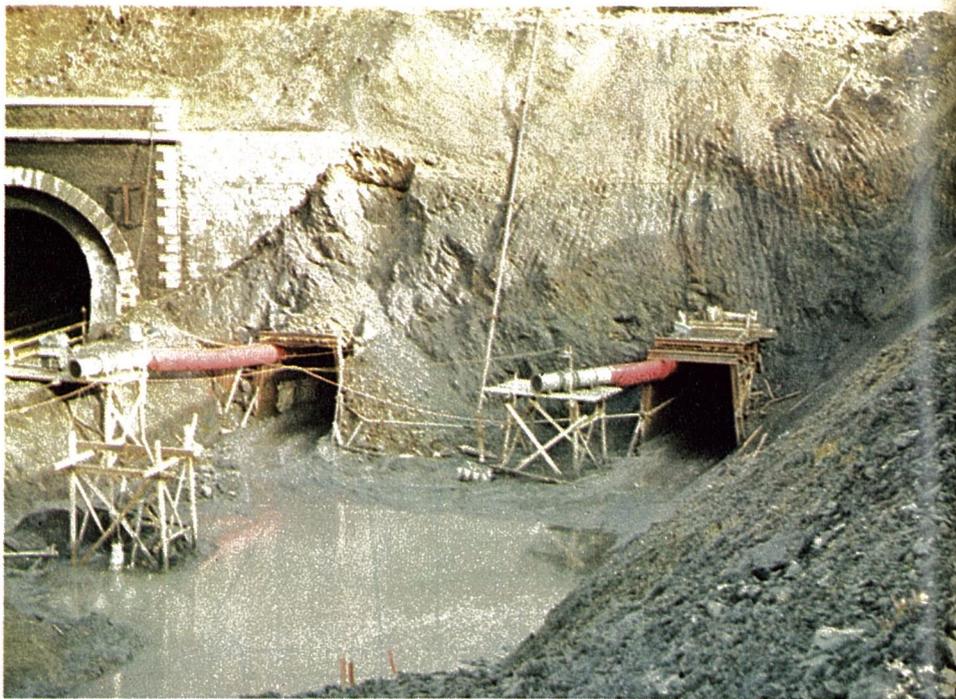
Photo 1 : tête vers Namur - débouché des galeries. A remarquer les tuyaux d'aération du front d'attaque et la boue sortant des galeries.

Des tôles métalliques de blindage sont glissées entre ces cadres et le terrain encaissant; l'espace vide entre le terrain et le blindage est immédiatement comblé à l'aide de pierres damées. Au cours de cette phase, les venues d'eau ne furent pas particulièrement abondantes, mais elles étaient tout de même suffisantes pour transformer le sol de la galerie en boue épaisse gênant la circulation des engins de manutention (voir photo 1).

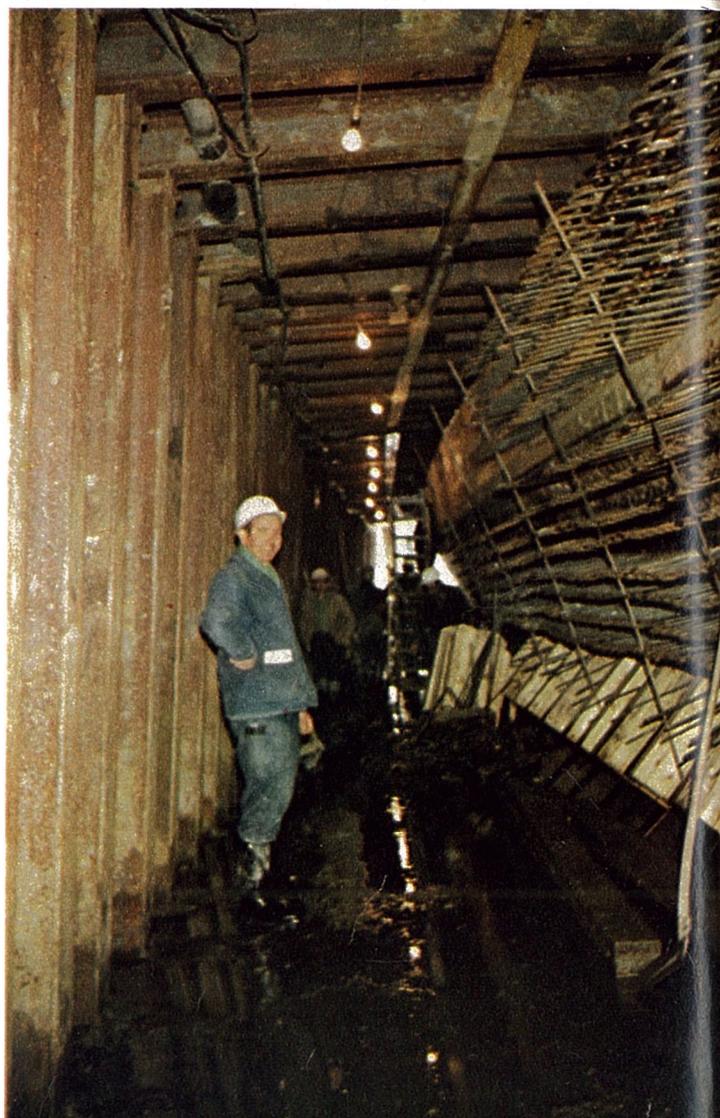
Photo 2 : galerie de piédroit. Pose des armatures.

Après creusement des galeries, le sol de celles-ci est convenablement nettoyé, un radier de béton est coulé, puis les massifs de piédroits sont bétonnés. Ces travaux furent assez pénibles par suite de la présence d'eau et de l'exigüité de l'espace disponible (voir photo 2).

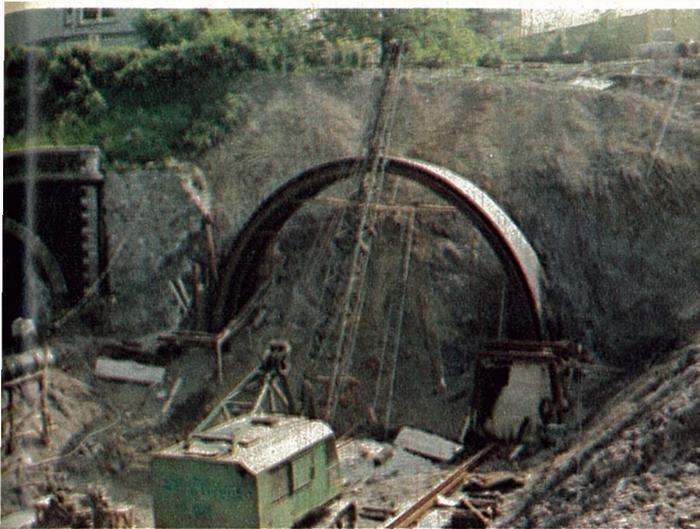
Photo 3 : tête vers Namur. Pose des premiers cintres (mai 1968).

Dès que le creusement a progressé d'une longueur suffisante, une nouvelle voûte de liner-plates est mise en place et bloquée par vérins. Lorsque l'emplacement d'un cintre est dégagé, celui-ci est posé sous les liner-plates et fixé aux massifs de piédroits. Les liner-plates sont ensuite calées sur les cintres par des profilés métalliques s'appuyant sur deux cintres successifs. Les vérins supportant les liner-plates sont alors retirés, et un nouveau cycle recommence (voir photos 3 à 8).

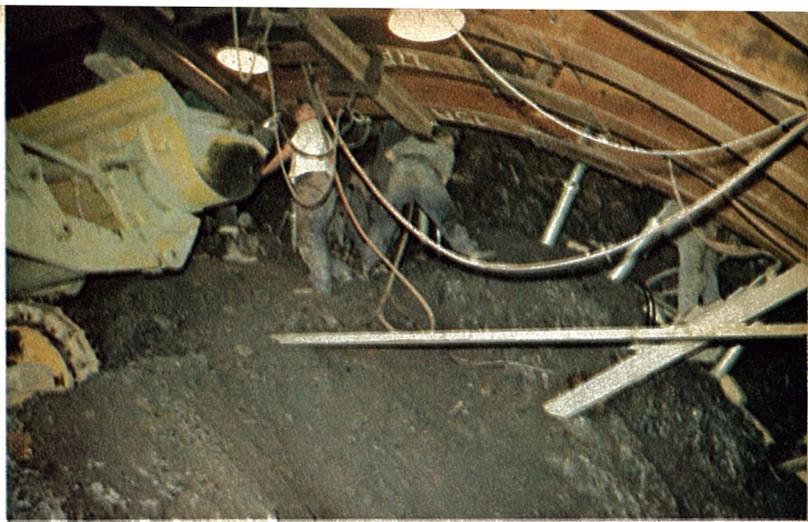
Photo 6 : front d'attaque. Cintres et stross central.

A l'abri des palplanches, le terrain est creusé sur le pourtour de l'anneau à dégager, sur une hauteur de 1,70 m. Le stross central est maintenu contre le front d'attaque pour s'opposer aux poussées des terres sur celui-ci.

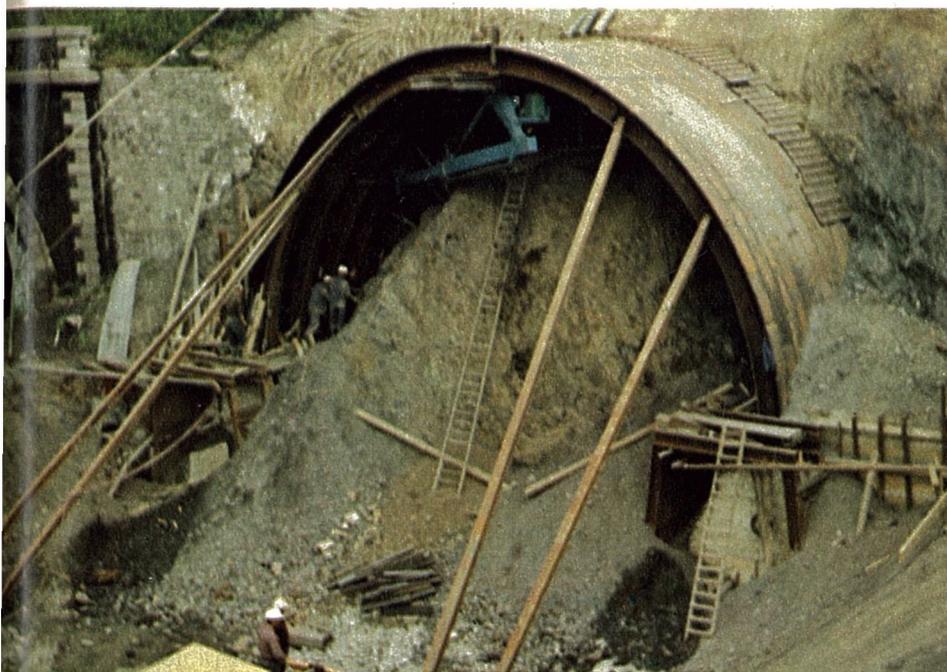
Photo 4 : tête vers Namur. Vue extérieure des tôles de blindage « liner-plate ». Les palplanches horizontales sont posées, elles commencent leur progression dans le terrain. En clef, appareil de manutention des cintres.

Le procédé de construction adopté par l'entrepreneur consiste à travailler sous la protection d'un toit de palplanches métalliques s'avancçant horizontalement dans le terrain. Ces palplanches de 20 cm de largeur et de 1,50 m de longueur sont enfoncées horizontalement une à une et par passes de 10 cm. A l'avant, elles s'appuient sur le terrain et à l'arrière sur une voûte constituée de tôles embouties de 40 cm de largeur dénommées « liner-plates ».

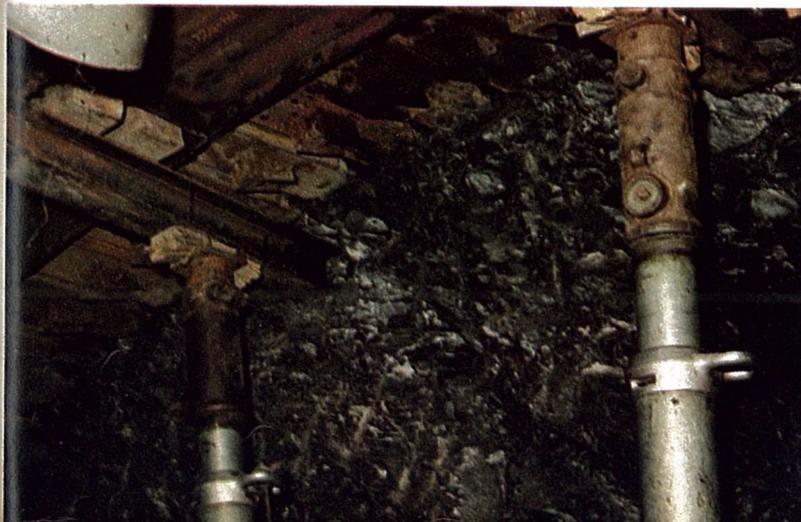
Photo 5 : front d'attaque sous la protection des liner-plates, vérins de support, extrémité des palplanches. A remarquer l'ergot servant d'appui pour l'enfoncement de celles-ci.

Ce blindage prenant appui sur les piédroits est soutenu par endroits par des vérins de 40 t s'appuyant sur le stross central.

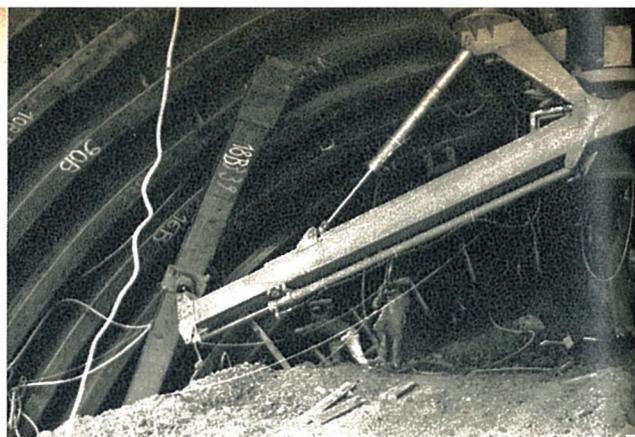
Photo 7 : front d'attaque. Pose d'un cintre.

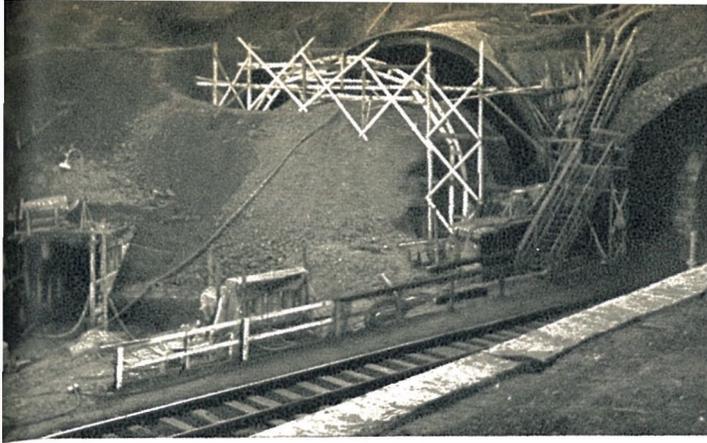
Photo 8 : sortie du creusement à la tête vers Liège (percée le 14-12-68).

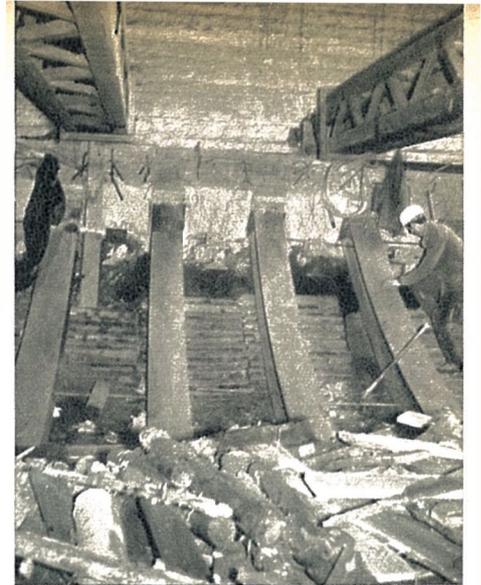
Photo 9 : pose des cintres de radier sur les tôles de répartition. On remarque les deux poussards de 100 t contre-butant les piédroits.

Pour éviter tout mouvement des piédroits sous les poussées horizontales considérables des terrains encaissants, un étançon de 100 t de capacité est mis en place pour contrebuter les piédroits dès que les terres sont enlevées sur la hauteur de ceux-ci sur une longueur de 2 m (photo 9). Le creusement du radier est alors poursuivi.

Des tôles ondulées sont posées sur le sol pour répartir la charge du cintre inférieur. Celui-ci est immédiatement mis en place, scellé dans les logements prévus sous les piédroits et bloqué sur les tôles de répartition par un bourrage de béton.

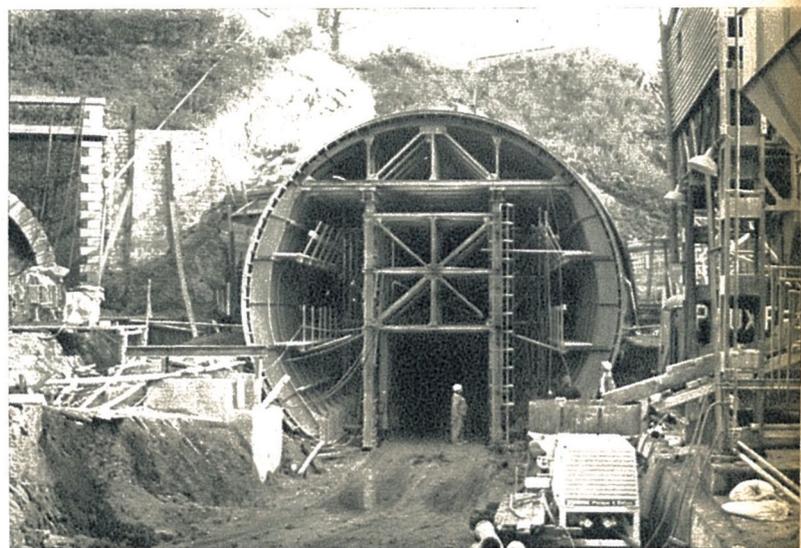
Photo 10 : montage du support de coffrage pour le bétonnage de la voûte.

Pour bétonner la voûte, un coffrage métallique roulant sur les tronçons de radier achevés est alors installé ; sa charpente de support a près de 10 m de hauteur. Le coffrage permet de bétonner la voûte par tronçons de 8 m de longueur (photo 10). Le béton est mis en place par pompage à travers des fenêtres prévues dans le coffrage et obturées au fur et à mesure de la montée du béton. Pour le bétonnage de la clef, des précautions spéciales sont prises afin d'éviter la formation de vide sous les liner-plates. Signalons que, par suite de la nature agressive des eaux rencontrées dans le terrain, on a utilisé pour les bétons du ciment sursulfaté résistant parfaitement aux eaux séléniteuses.

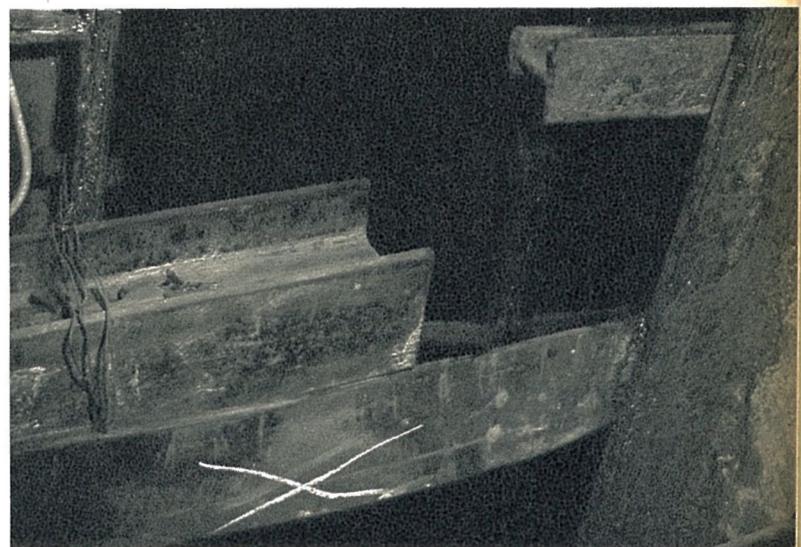
Photo 11 : poutrelle de 12 cm de h. de calage des « liner-plates » complètement écrasée sous la poussée des terres.

Les poussées du terrain se manifestèrent localement à l'intérieur du tunnel par l'écrasement des poutrelles interposées entre les liner-plates et les cintres. A plusieurs endroits, ces poutrelles Grey de 12 cm de hauteur étaient complètement écrasées ou tordues (photo 11).
