# de slijptrein

De slijptrein

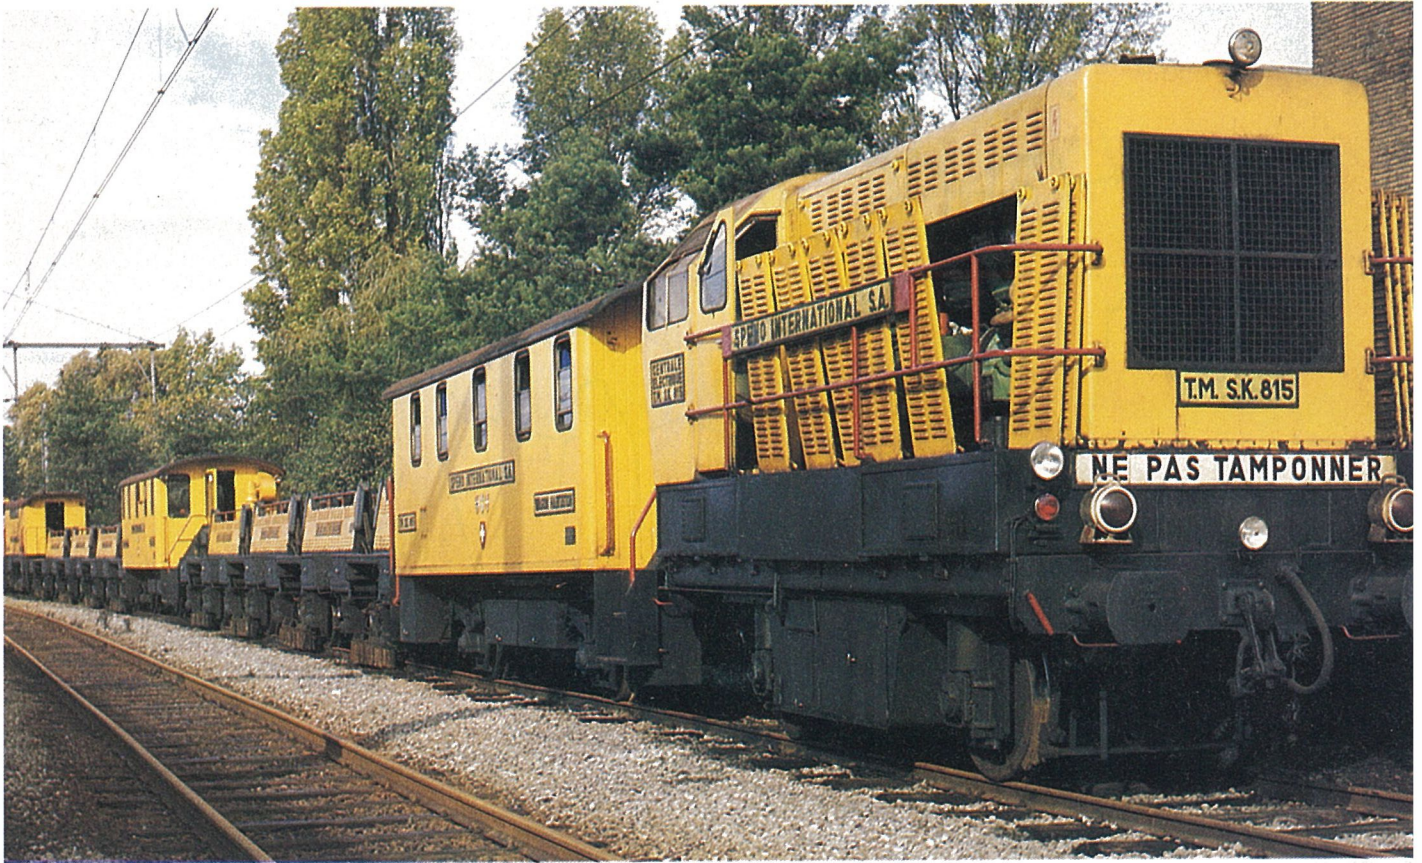
Waarschijnlijk heb je ooit al eens zo'n gele werktrein opgemerkt : een diesellocomotief met 12 wagens die traagjes de hoofdsporen afrijden en waarbij vanonder bepaalde wagens ter hoogte van de spoorstaven vonken wegschieten.

Welnu, die trein slijpt de spoorstaven en wordt kortweg slijptrein genoemd.

- een diesellocomotief;
- een woonrijtuig voor het personeel dat de trein begeleidt;
- 4 wagens met elk 6 eenheden voor het herprofilen van de spoorstaafkop;
- een wagen voor bediening en controle;
- 4 wagens met elk 8 eenheden voor het vlaklijpen van het loopvlak;
- een werkwagen;
- een generatorwagen.

Elke slijpeenheid bestaat uit een elektrische motor van 15 tot 20 pk, die een draaiende slijpschijf met een diameter van 260 mm aandrijft. De schijven draaien met een snelheid van 3 600 tr/min en worden onder een instelbare hoek met de platte kant op

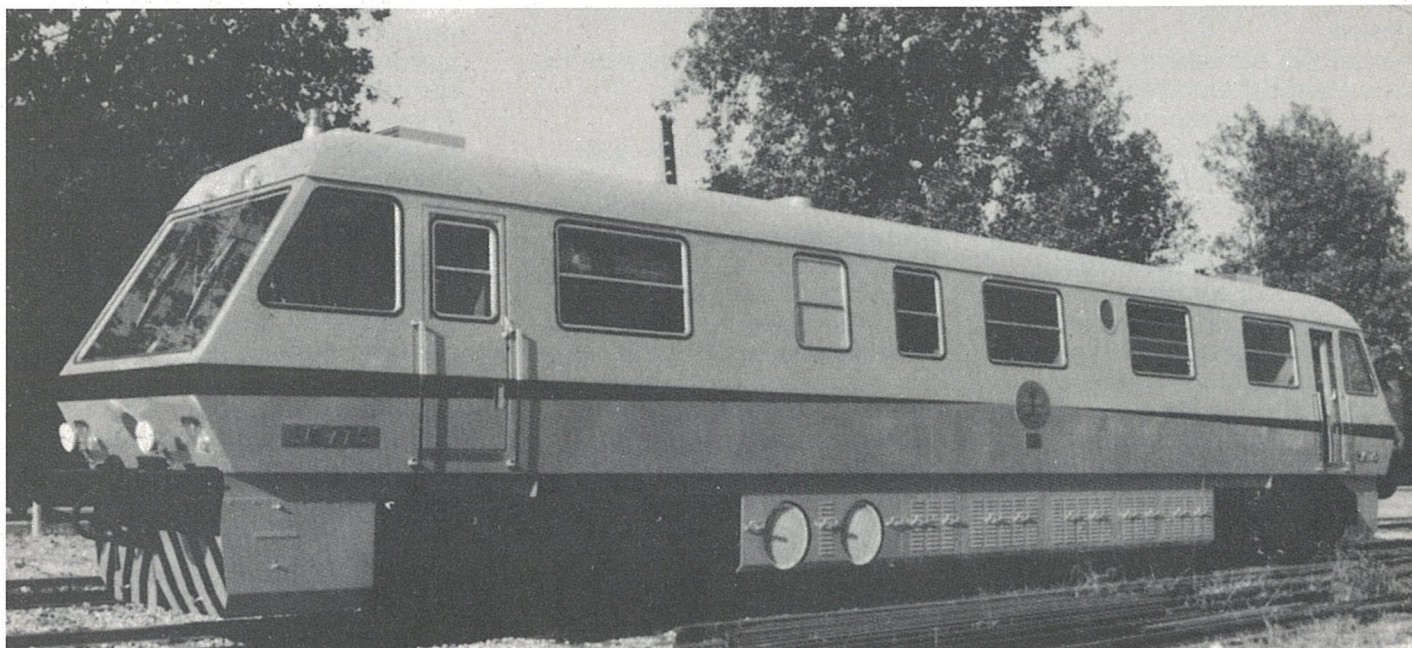
*De motorwagen / SM125*

Om snel over een zekere werkbasis te kunnen beschikken, doet men een beroep op de speciale motorwagen SM 125 die de golven in het loopvlak van de spoorstaaf opspoort, meet en registreert. Die motorwagen, eigendom van de Zwitserse firma Speno die een wereldwijd octrooi bezit, wordt voor een week aan de NMBS verhuurd. Hij rijdt met een gemiddelde snelheid van 60 km/u. op de hoofdlijnen van het net.

Mechanische tasters op elk spoorbeen onderzoeken de bovenkant van de spoorstaafkop en geven via een versnellingsmeter een elektrisch signaal door. Die signalen komen nadien in een elektronische eenheid waar ze geïntegreerd, gefiltreerd, versterkt en ten slotte op een grafiek afgebeeld worden.

Verder is er tussen de wielen van de vrije as (niet aangedreven) een micro geplaatst die een geluidssignaal opneemt, dat wordt doorgegeven aan de elektronische apparatuur waar het eveneens verwerkt en daarna in grafiek gebracht wordt.

- het geluidsniveau bij het contact spoorstaaf-wiel;
- de snelheid van de motorwagen;
- de lengte van de golven op het linkerspoorbeen;
- de lengte van de golven op het rechterspoorbeen;
- de amplitude (diepte) van de golven op het linkerspoorbeen;
- de amplitude van de golven op het rechterspoorbeen.
