LES ATELIERS PRINCIPAUX D'OLTEN

Hauptwerkstätte SBB Olten Wagenrevisionshalle II (Tannwald)

Hauptwerkstätte Olten

Visite des ateliers

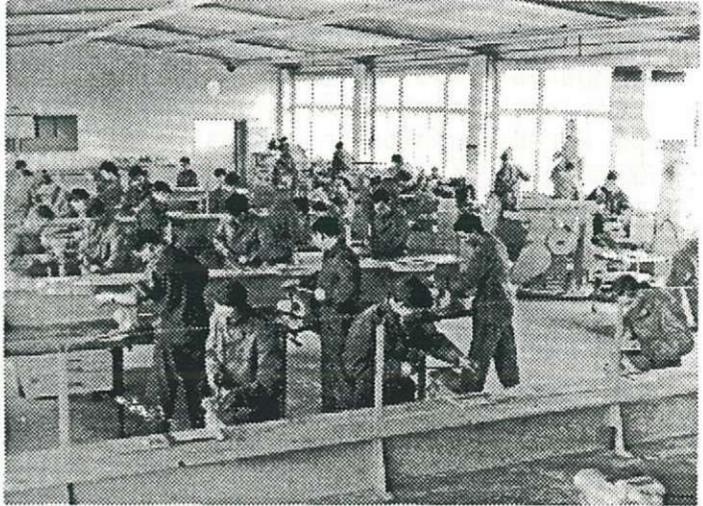
Lehrwerkstätte zur Grundausbildung von Mechaniker- und Elektromechaniker-Lehrlingen; Dreherei, Schmiede, Reparaturschlosserei, Buntmetallgiesserei, Bremsventilwerkstätte und Kesselhaus. Ihre Hauptaufgabe besteht in der mechanischen Bearbeitung von Fahrzeugteilen und in der Fabrikation von neuen Ersatzteilen.

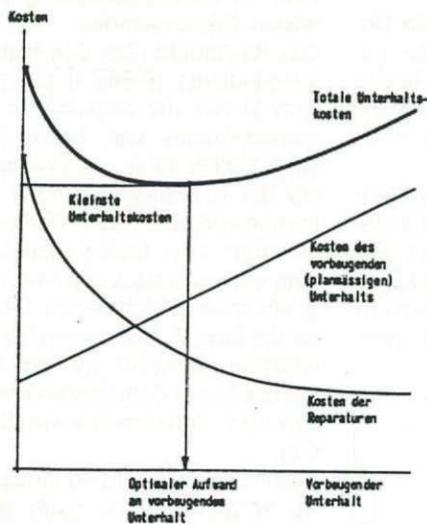
Bild 13. Das optimale Unterhaltssystem.

Wie Bild 13 zeigt, würden die Reparaturkosten enorm ansteigen, wenn überhaupt kein vorbeugender Unterhalt betrieben wird. Andererseits ist es gar nicht möglich, so viel aufzuwenden, um allen Störungen zuvorzukommen, denn es besteht immer die Möglichkeit irgendeines Ausfalles. Immerhin ist es aus dem Verlauf der beiden Kurven ersichtlich, dass ein gewisses Minimum erreicht werden kann. Dieses Minimum ist zwar relativ flach und nur schwer bestimmbar, doch hat es sich in den vielen Jahren der Erfahrung beim Lokunterhalt gezeigt, dass es etwa in der Gegend von rund 60 bis 70% Anteil an vorbeugendem Unterhalt liegt. Aufgrund der geschilderten Situation wird man annehmen müssen, dass auch der moderne Rei-

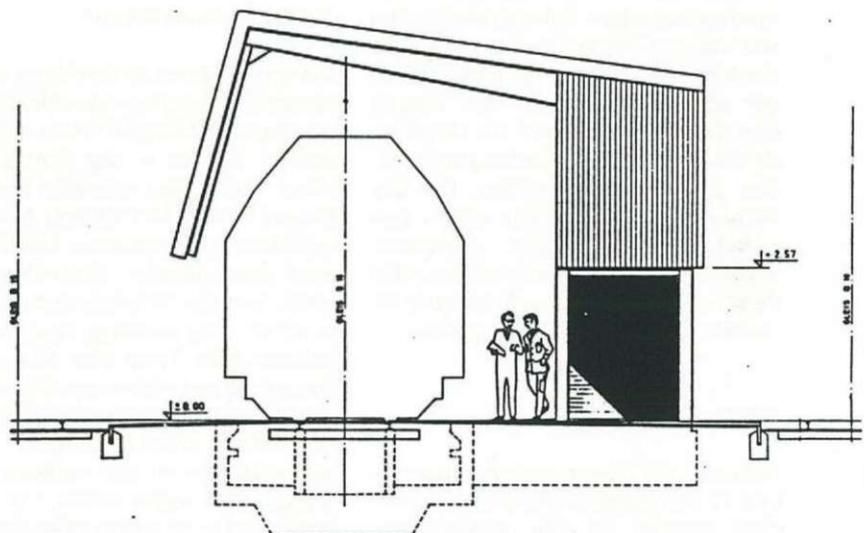
Bild 17. Querschnitt durch eine kleine Unterhaltsanlage.

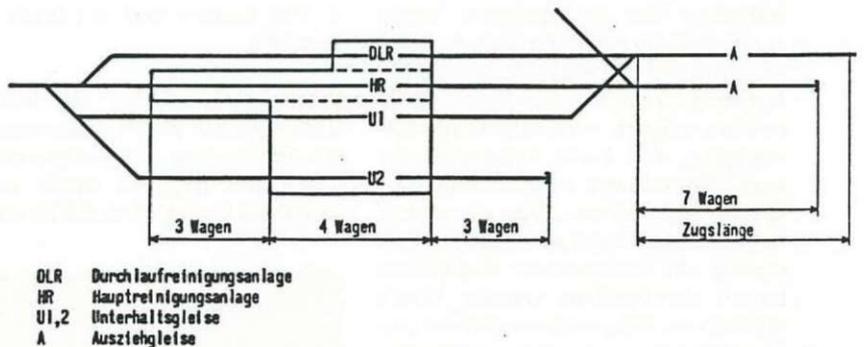
Bild 18. Unterhaltsanlage für Reisezugwagen.

Reinigung der Fahrzeuge kombinierten Unterhaltsanlage, deren schematischer Grundriss in Bild 18 dargestellt ist.

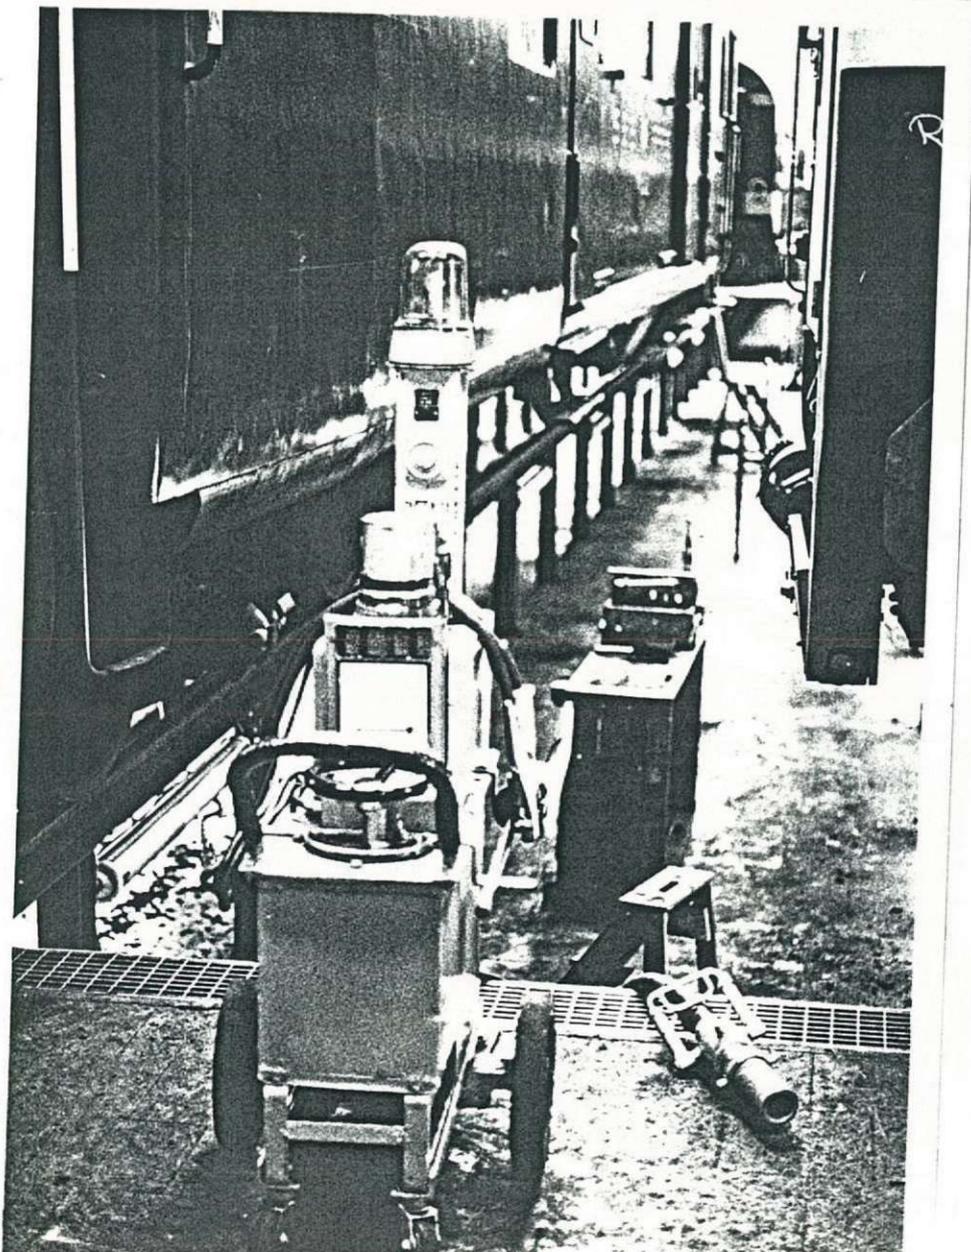
Chariot pour l'essai
de la haute tension
sur une voiture.

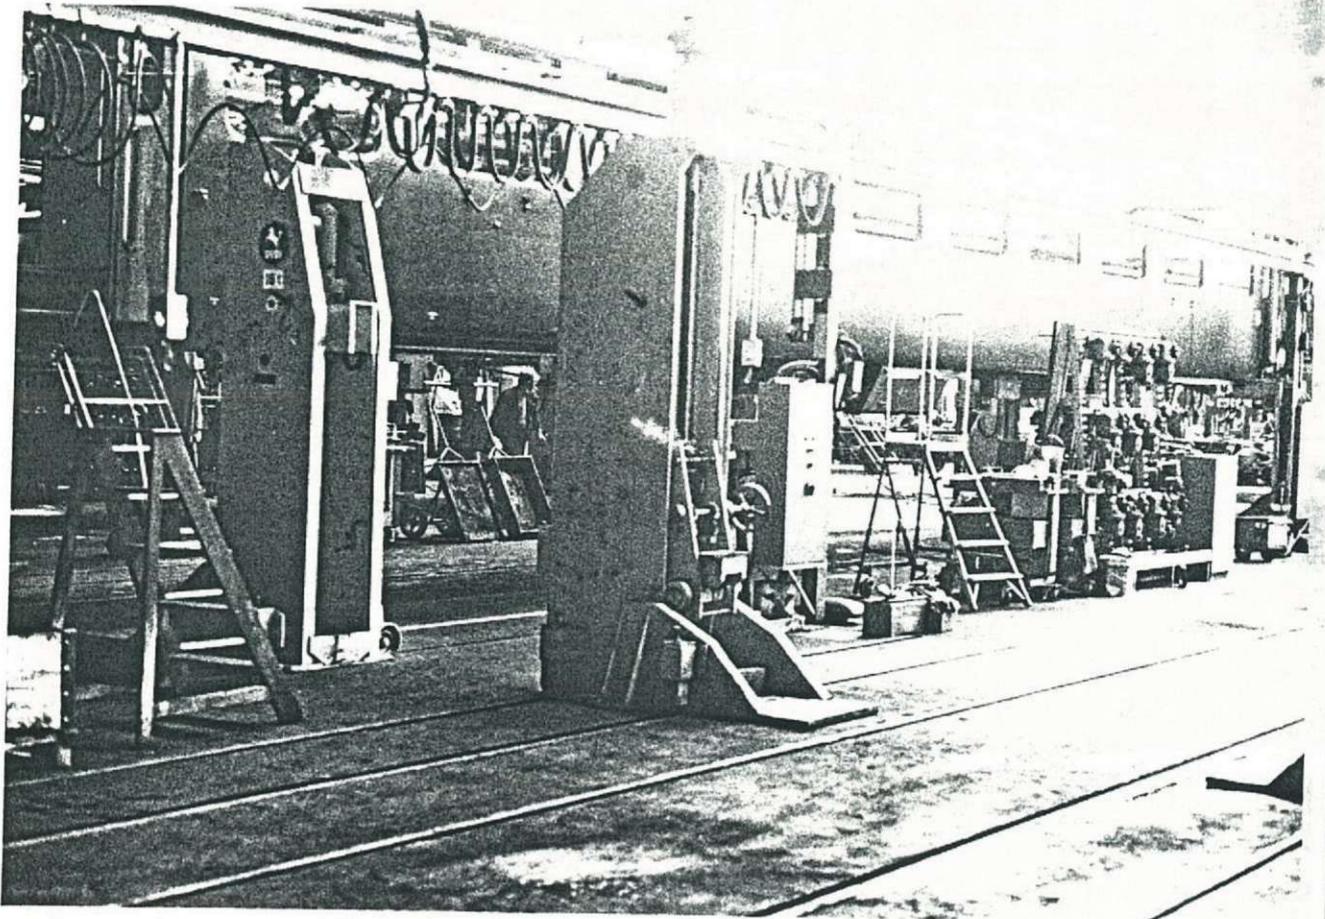
7 Crics de levage des voitures

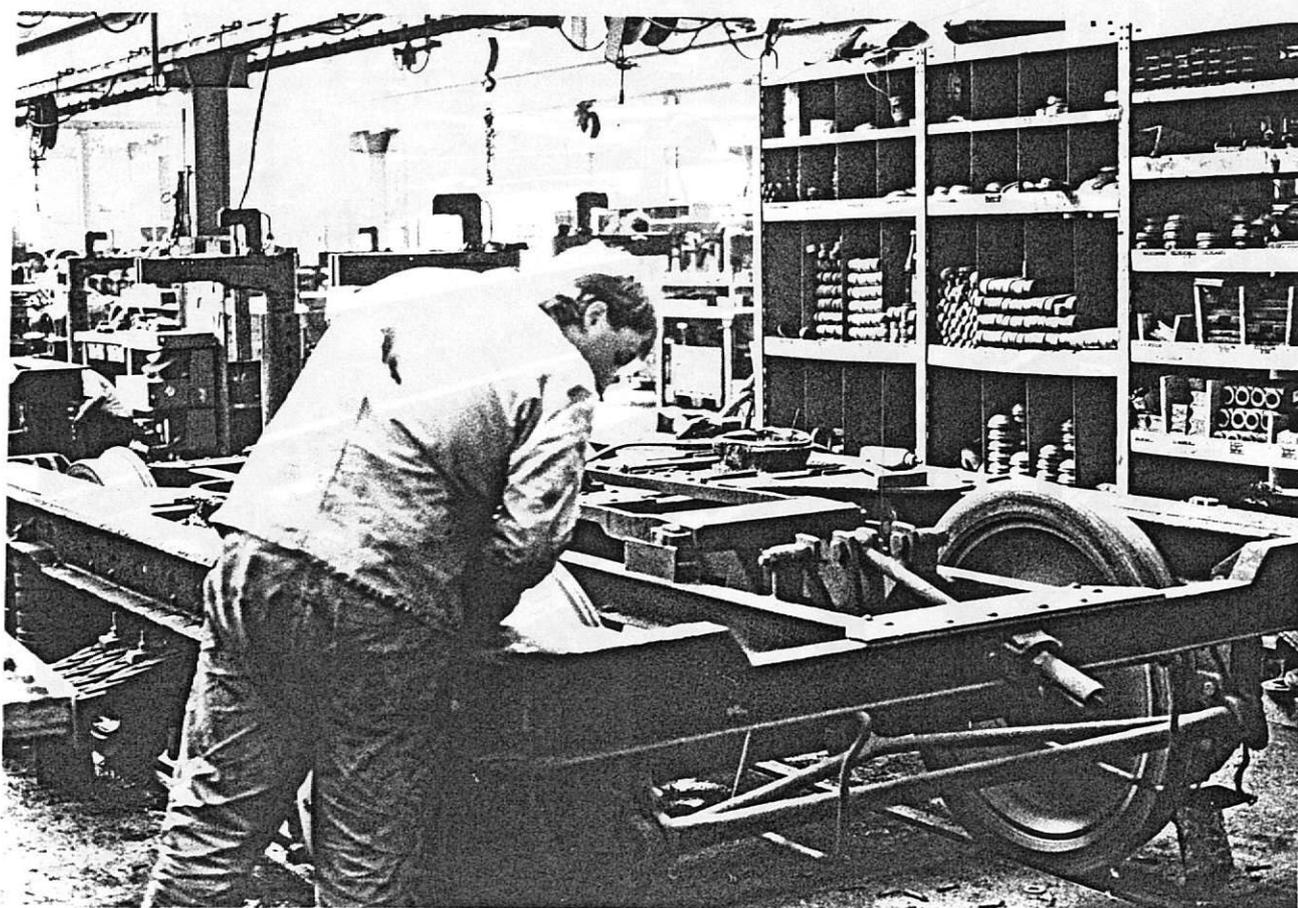
10 Stand à bogie - nettoyage complet du bogie à l'aide d'une Hegenscheidt avant le démontage.

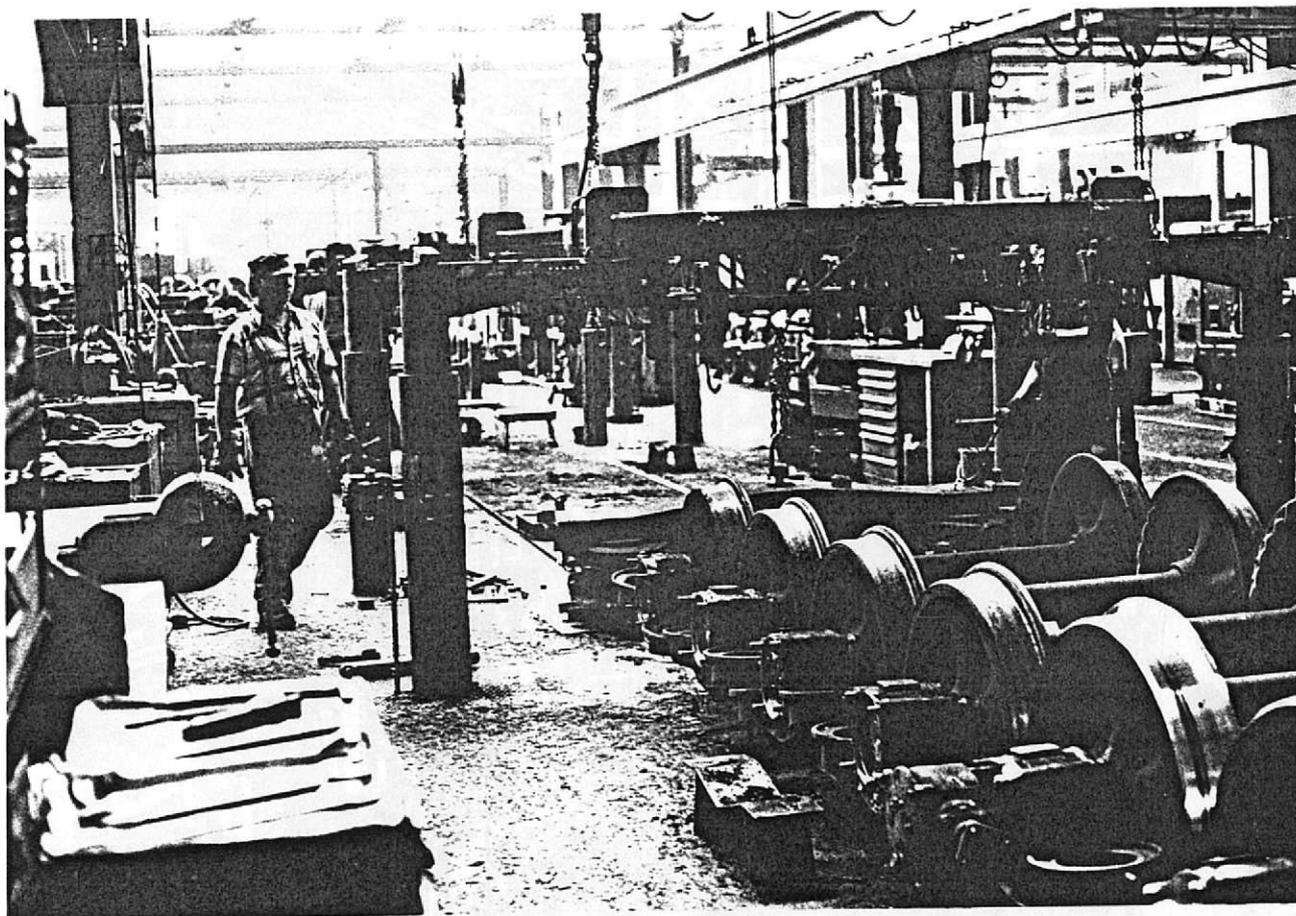
11 Stand de levage du châssis de bogie

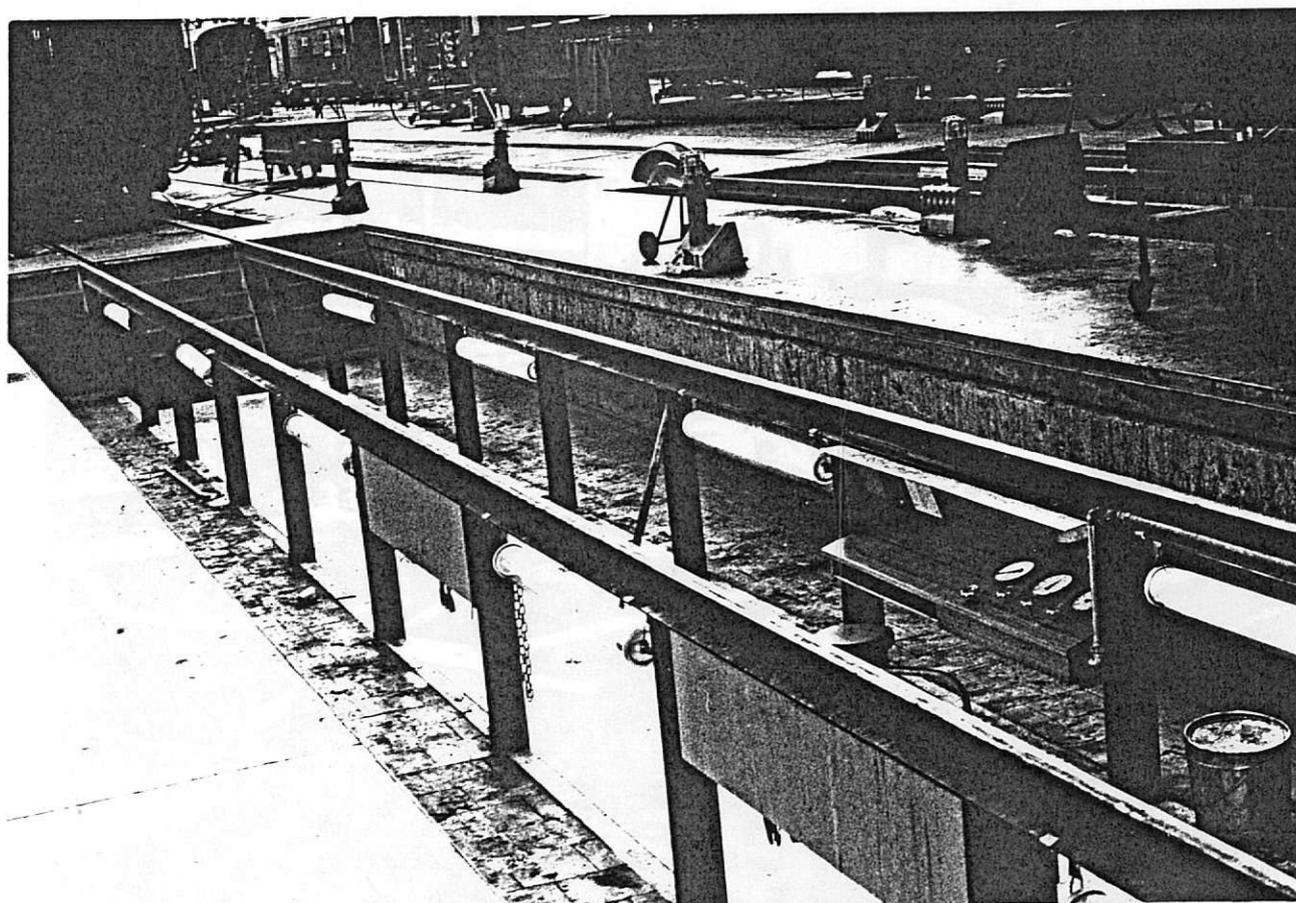
12 Fosse de visite équipée d'un tableau fixe pour l'essai de frein

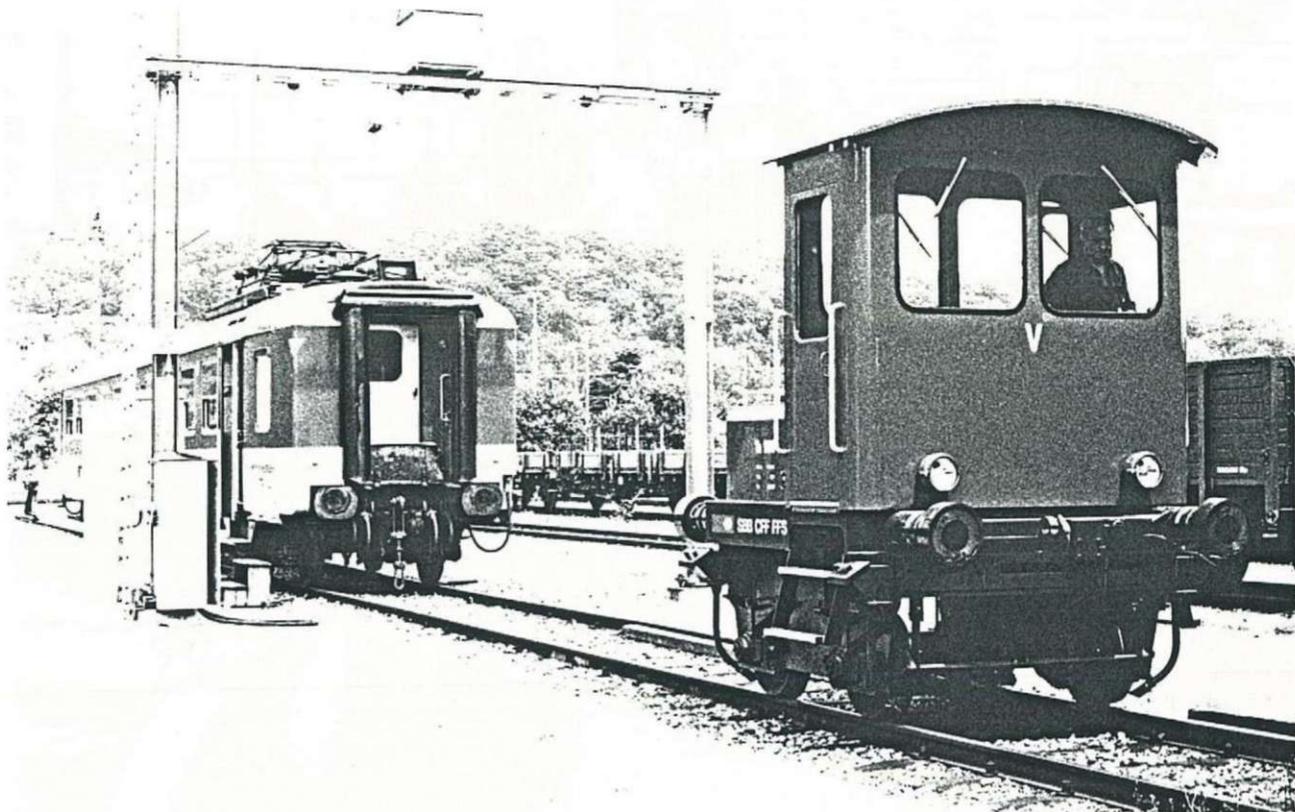
13 Portique équipé d'une section de caténares pour le test à 15 Kv
On notera que cet essai se fait simplement sous le couvert de clignotants. Les déplacements des voitures se font à l'aide d'un tracteur équipé de tampons en caoutchouc.

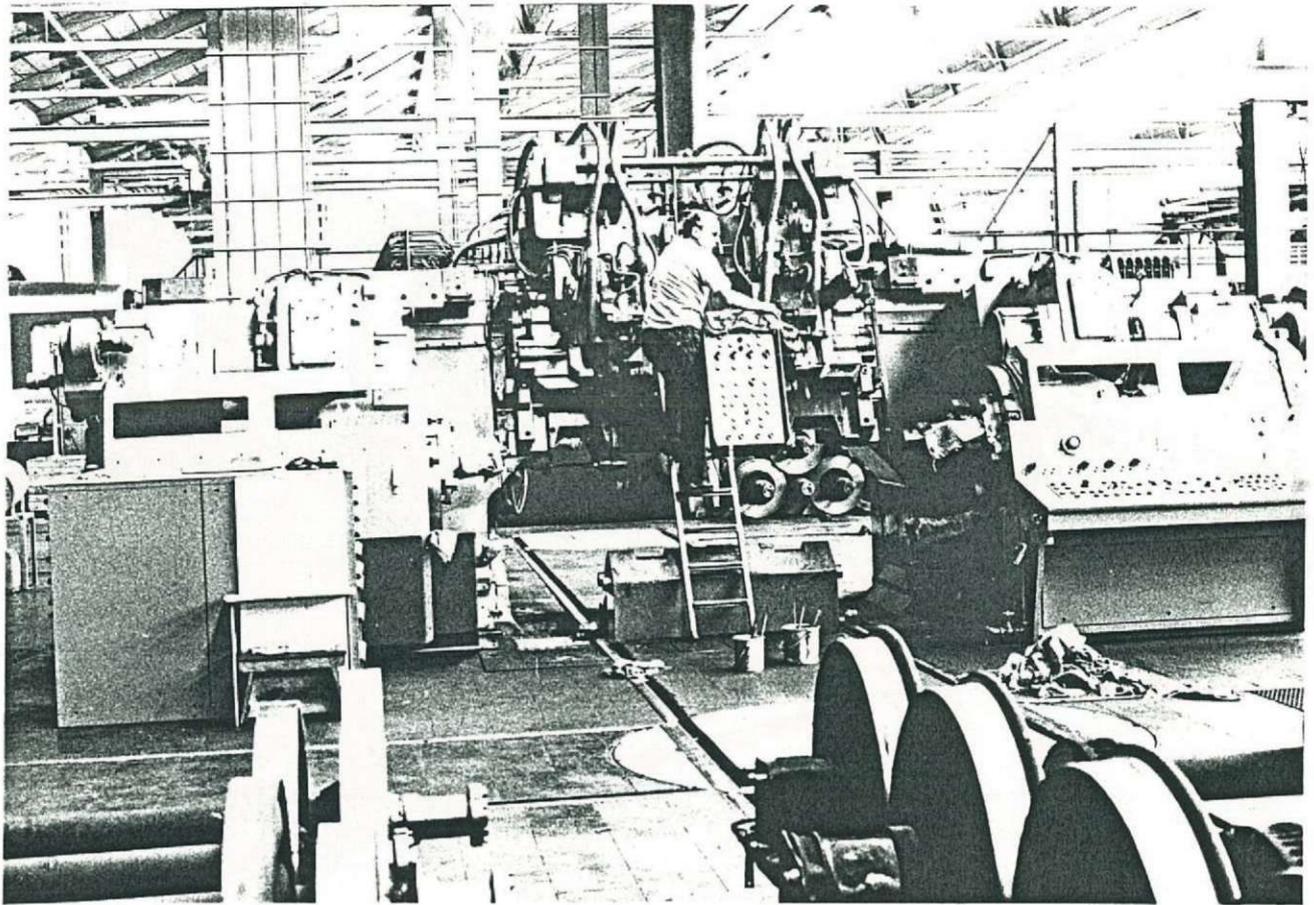
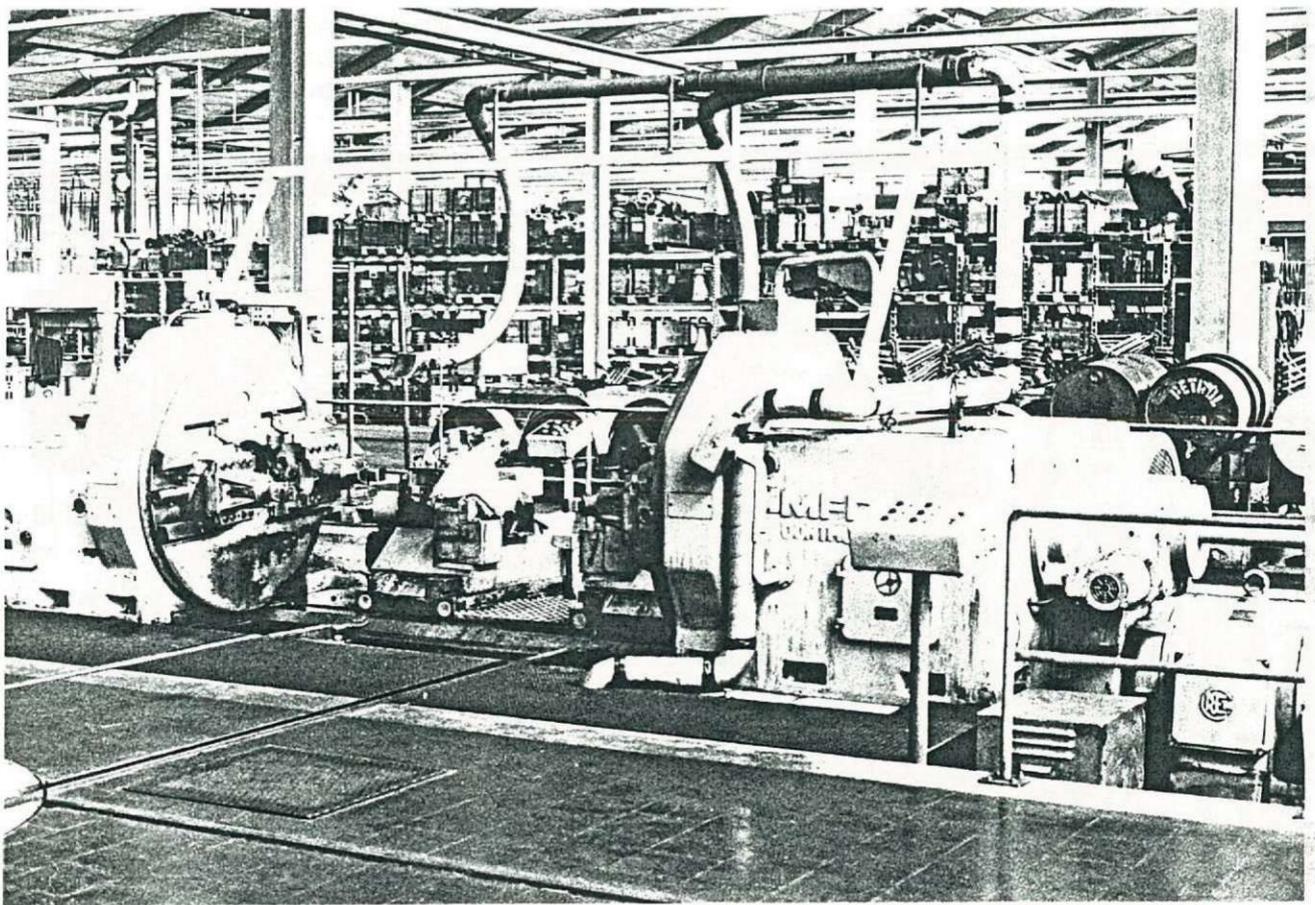
15-16 Tours à essieux

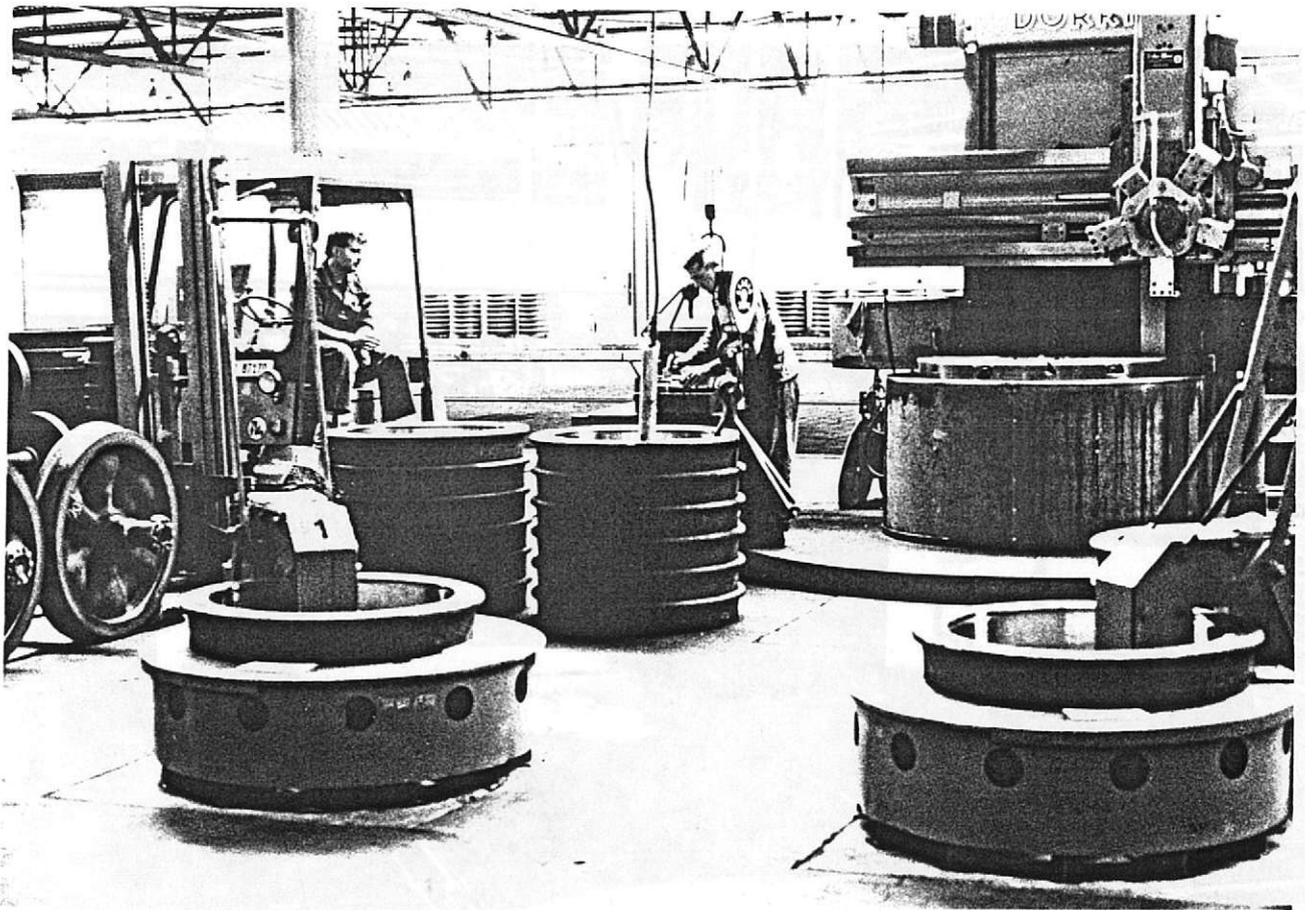
17 Chauffage par induction des bandages avant leur sertissage sur le corps de roue.
 Pour démonter le bandage du corps de roue on enlève son anneau de retenue et ensuite on le coupe

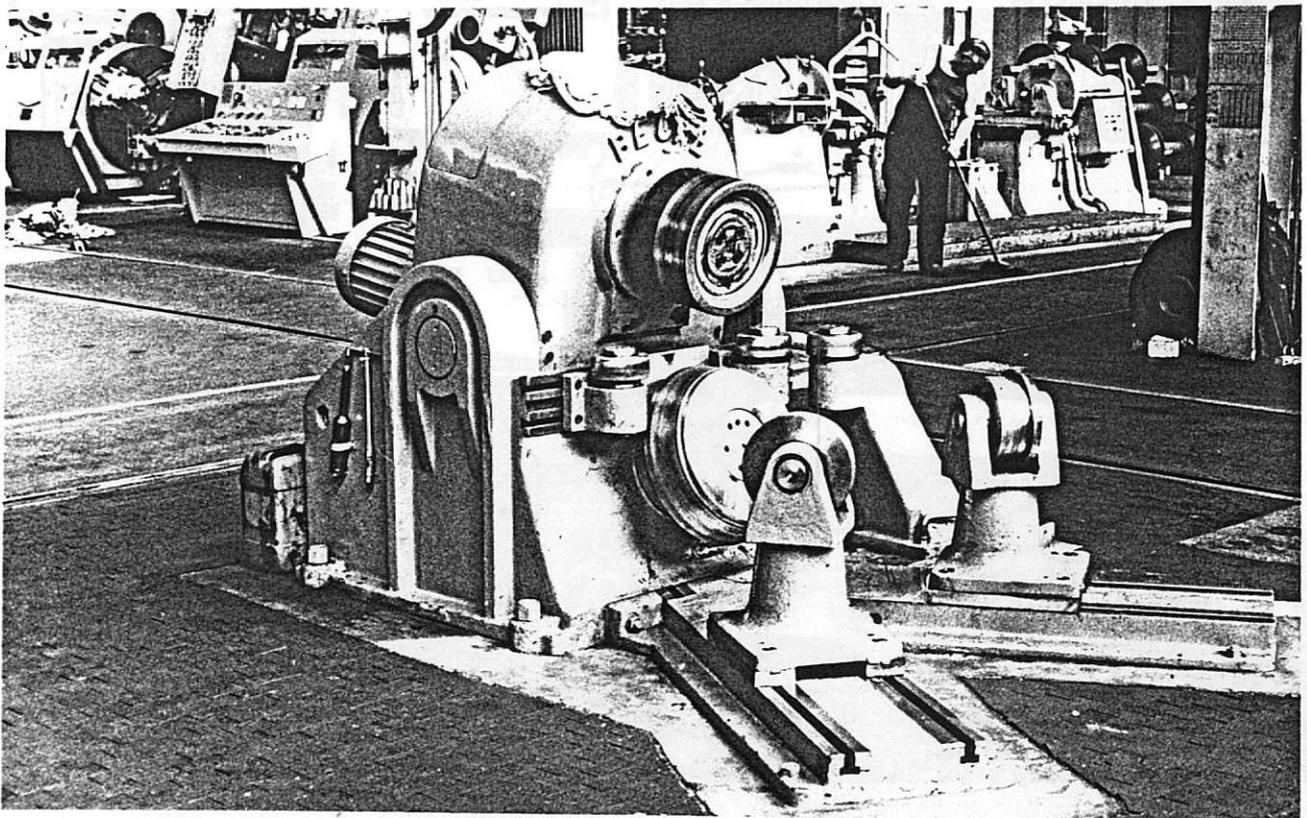
18 Laminage d'un bandage chauffé par induction avant pose sur le corps de roue.
 Les corps de roues s'enlèvent sous pression d'huile, introduite par un trou de graissage

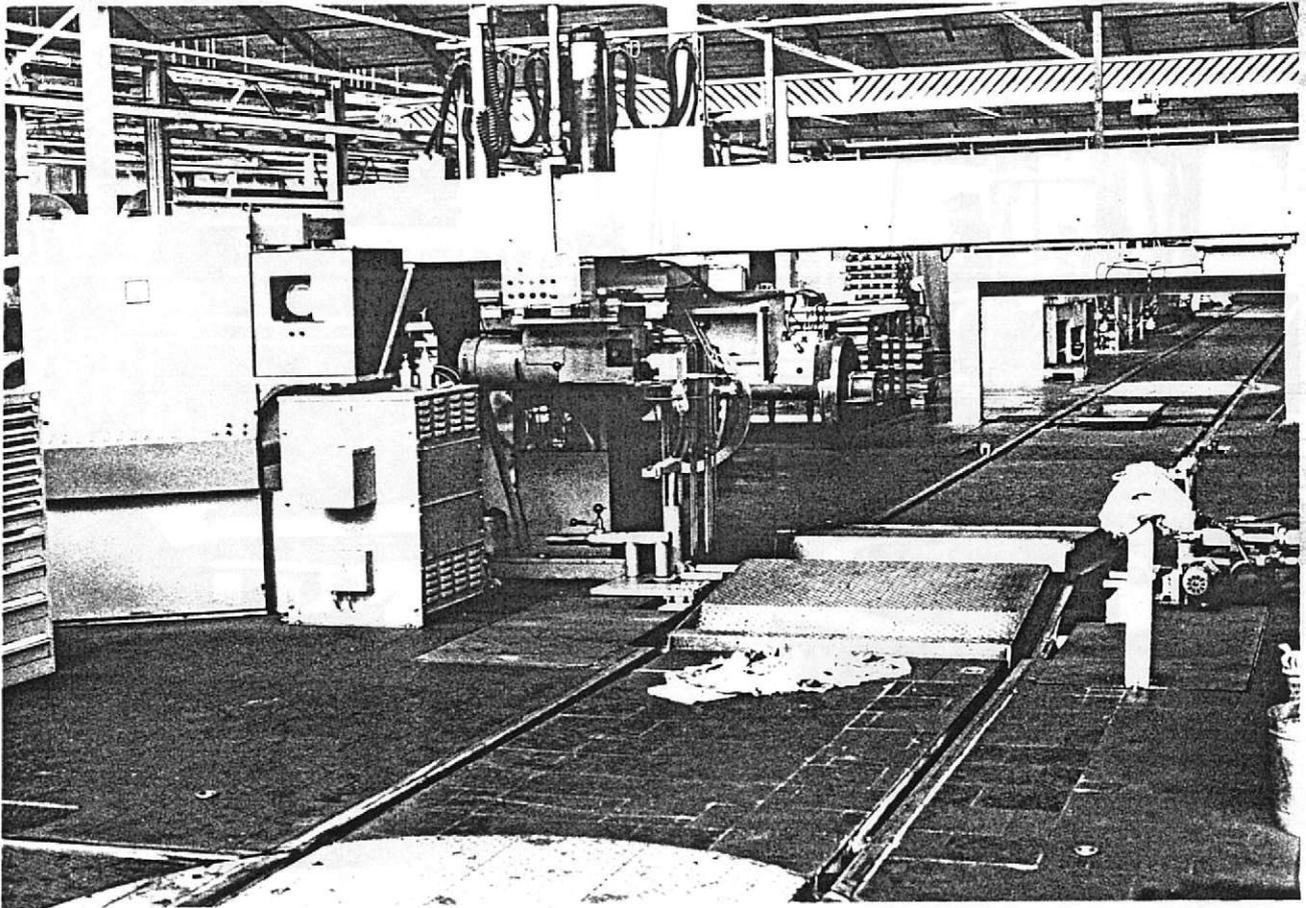
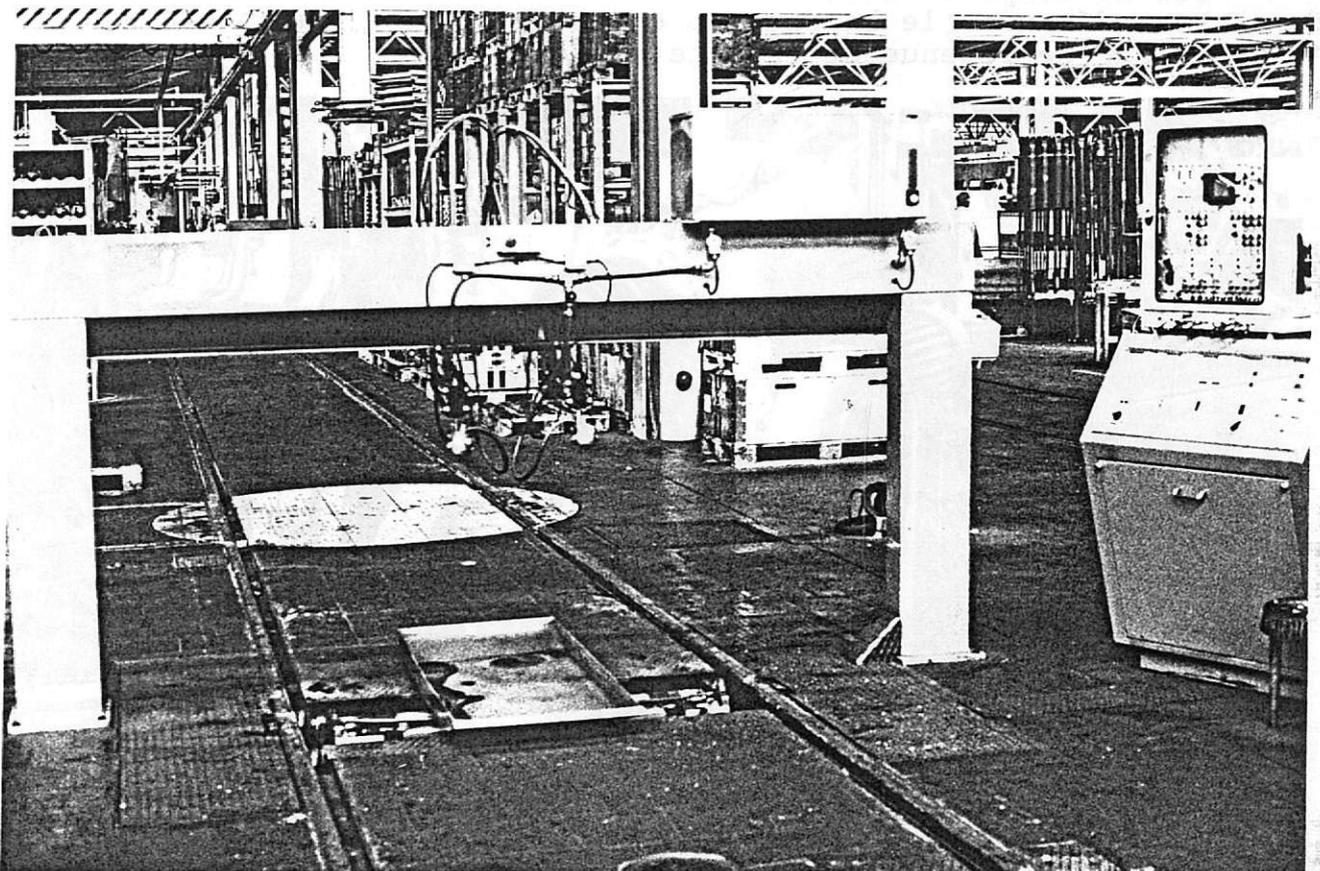
19-20 Equilibrage des trains de roues par enlèvement de matière
Les trains montés sont soumis à une vérification aux ultrason et à un test de résistance. Les trains montés sont stockés en cave pour gagner de la place. De même le refectoire et les vestiaires sont disposés en cave pour la

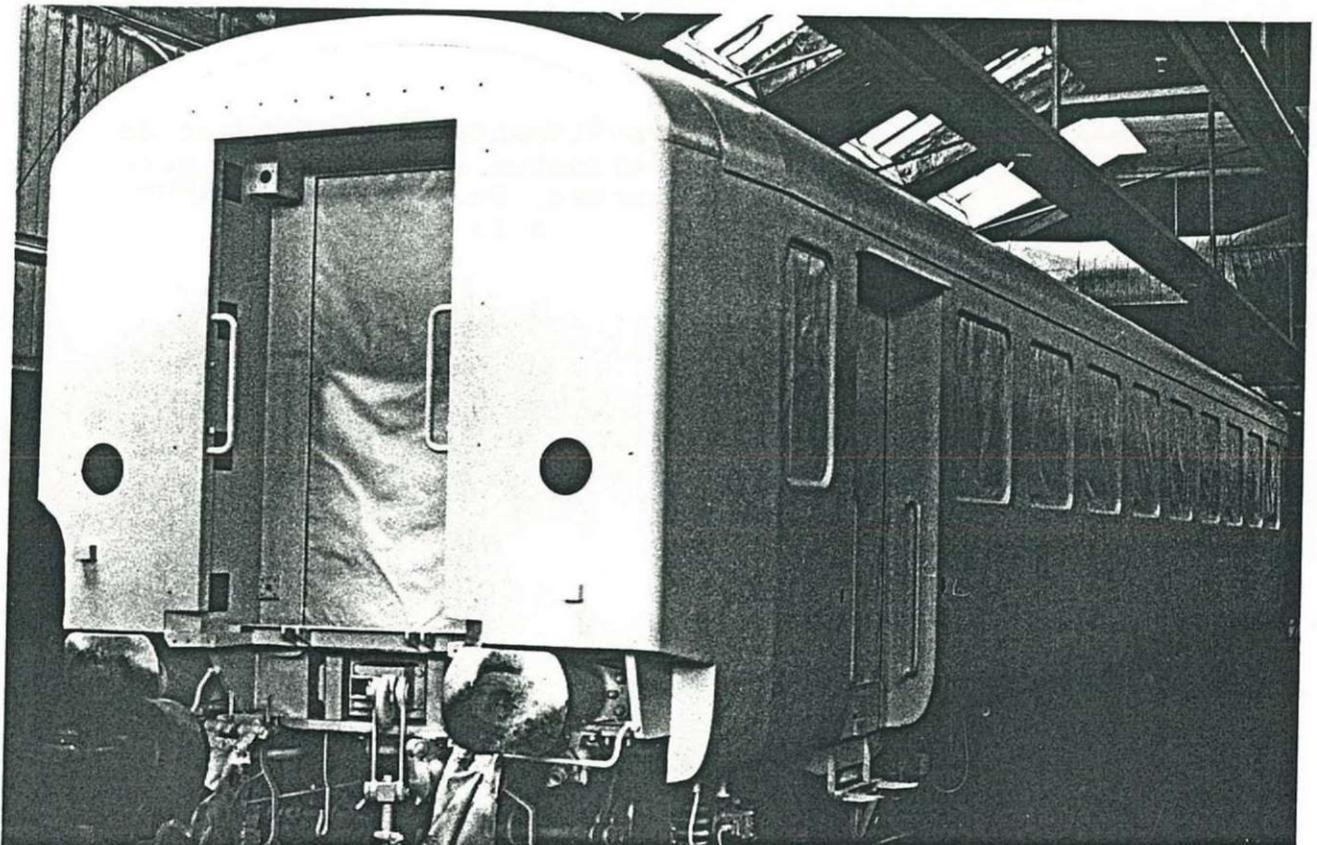
12 Retouches de la peinture. Il est rare de devoir repeindre complètement une voiture, cela se passe seulement dans le cas de changement de la teinte lors d'une R4. On dispose d'une cabine de peinturage manuelle. On peint une voiture par semaine. Préalablement au peinturage, on enlève seulement l'ancienne peinture de la toiture par grenaillage.

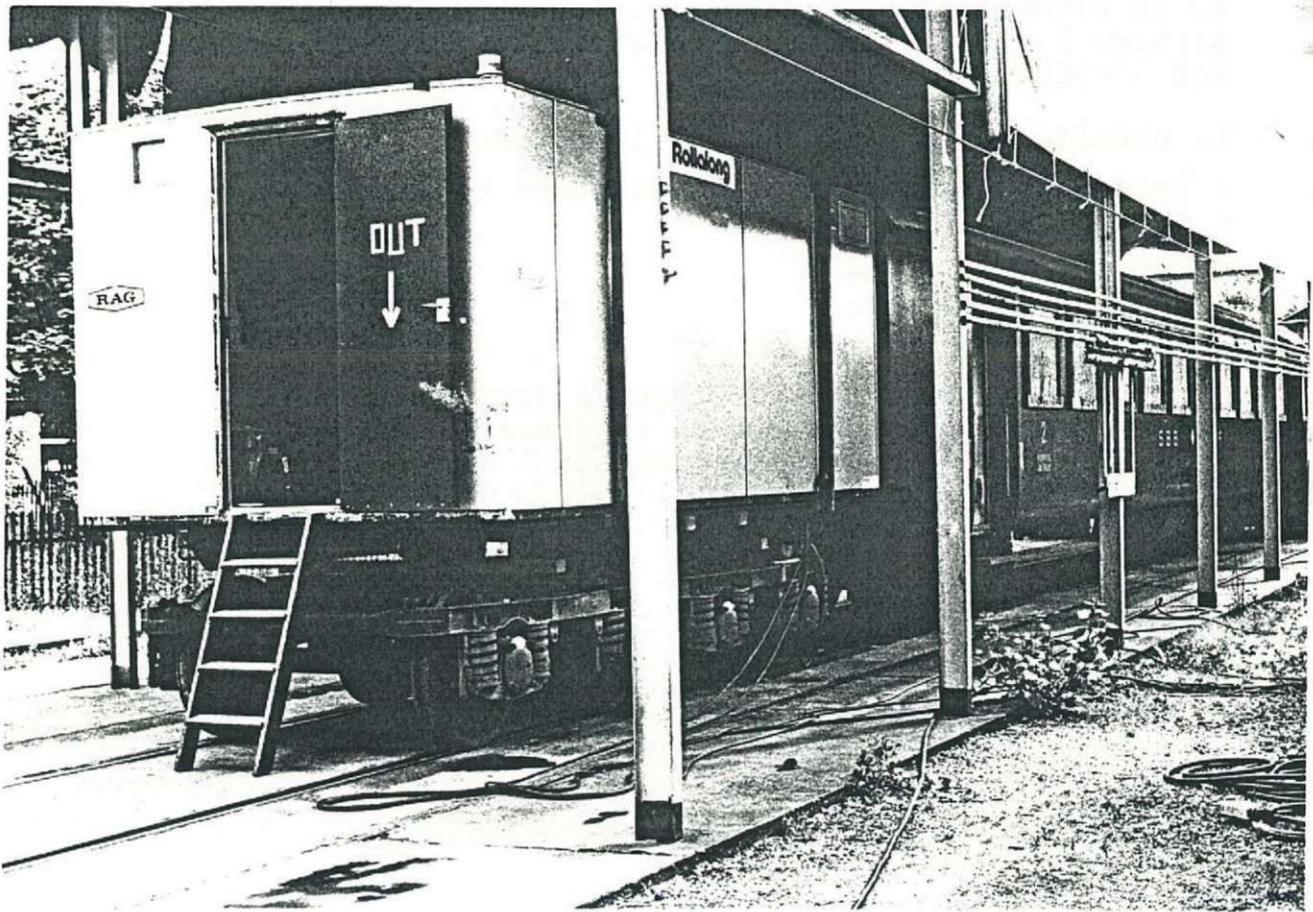
23 Les anciennes voitures ont des revêtements de plafond et de sol en amianté. L'enlèvement s'effectue sous vide, le personnel dispose d'équipements étanches. On voit ici le système de décontamination attenante à la voiture.
Coût + 20.000 FS par voiture.
