DETECTION ELECTRONIQUE

DES BOITES CHAUFFANTES

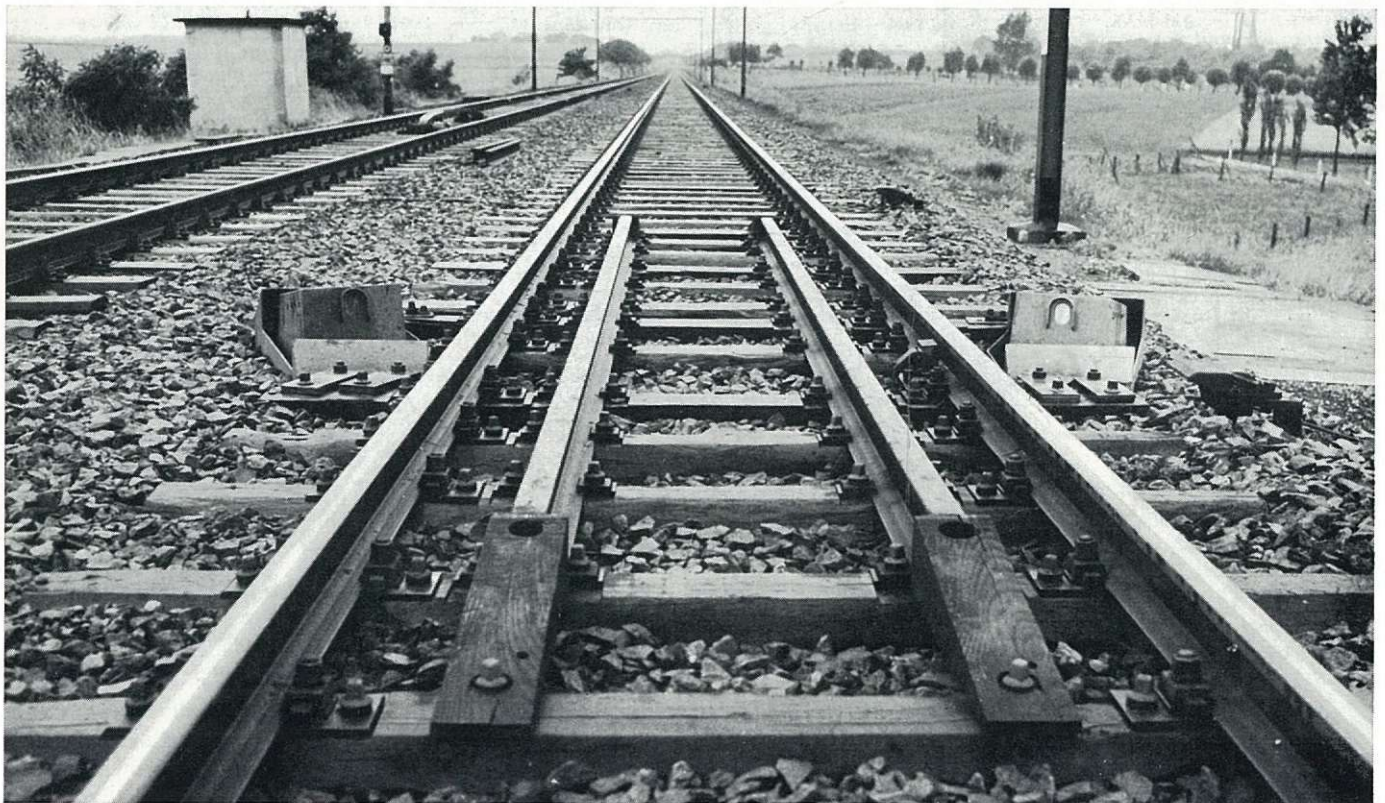
*Deux lecteurs électroniques disposés de part et d'autre de la voie.*

La S.N.C.B. vient d'expérimenter avec succès un appareil d'invention française. Cet appareil, placé le long de la ligne Gand-Denderleeuw-Bruxelles, est composé de deux lecteurs électroniques disposés de part et d'autre de la voie. Leur axe optique est dirigé obliquement de manière à atteindre le côté arrière de chaque boîte — le plus exposé à l'échauffement. Chaque lecteur comprend une cellule particulièrement sensible aux rayons infra-rouges. Les deux cellules peuvent mesurer parfaitement la température exacte de toutes les boîtes de n'im-

porte quel train, même roulant à 200 km/h. Normalement obturé par un écran qui le protège contre les rayonnements étrangers (celui du soleil, par exemple), le lecteur ne se découvre qu'au passage d'un train. En outre, grâce à une régulation électrique très délicate, il n'enregistre que le rayonnement émis par les boîtes d'essieu.

Les lecteurs sont chauffés intérieurement par un thermostat, de sorte que — leur température n'étant jamais inférieure à 25° — ils ne sont obstrués ni par la neige ni par la glace.
