# Alarm in Ternat: grondverzakking!

*Op 11 februari deed zich op de lijn 50a, ter hoogte van km 16 in Ternat, een ernstige grondverzakking voor van de spoorberm. Het spoor ligt daar een tiental meter boven het maaiveld. Over 30 meter zakte de grond onder het spoor naar Gent op spectaculaire wijze naar beneden. Gelukkig zijn de bevoegde diensten alert gebleven en hebben ze het zien aankomen.*

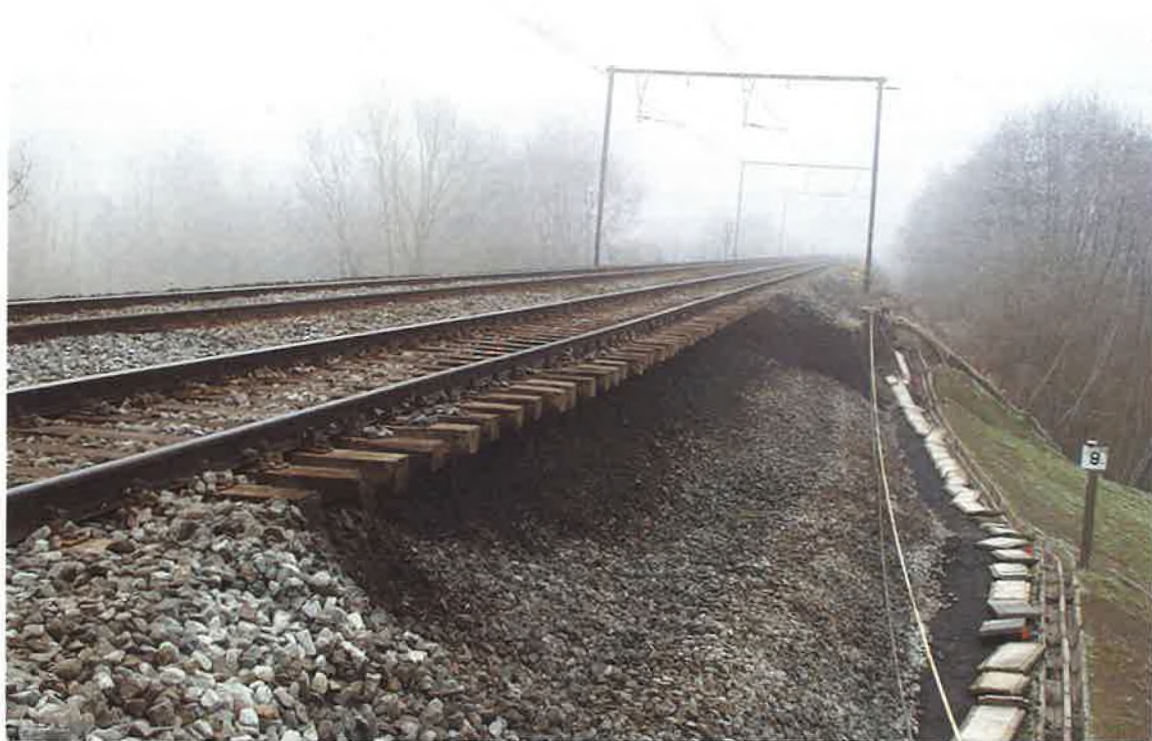
De lijn 50a werd 80 jaar geleden aangelegd. Het gebied rond "km 16", met zijn drassige leemgrond, stond al lang bekend als moeilijk op het vlak van de waterhuishouding. Tijdens de beginperiode heeft het baanvak al te kampen gehad met heel wat afschuivingen en tijdens de jaren '60 en '70 werd in totaal een miljoen kubieke meter grond vervangen om de stabiliteit te verbeteren.

In een recenter verleden werden ook maatregelen genomen om de toestand te verbeteren. Pas vorige zomer nog werd er nog extra grond tegen gegooid, en werd de berm verder verstevigd met erosiewerende netten en heipalen. Een combinatie van slechte weersomstandigheden in de voorgaande maanden zorgde ervoor dat de toestand verslechterde.

Roland Coppens leidt de afdeling Kunstwerken. Hij vertelt: "Om 17 uur was de bedding over 30 meter anderhalve meter gezakt. We konden de erosiematten horen kraken. De hectometerpaal werd gewoon meegesleurd."

In overleg met universitaire specialisten kozen de ingenieurs voor een radicale oplossing om de bedding voor eens en altijd te stabiliseren. Met een boorteknik worden 9 tot 14 meter lange kokers in de grond gedreven en onmiddellijk opgevuld met cementspecie en bewapeningsijzer. Die "nagels" zorgen ervoor dat het nog gebruikte spoor stabiel blijft bij het uitgraven van de slechte ondergrond. Pas na het volledig weggraven van de slechte aarde kan worden begonnen met de opbouw van de nieuwe talud - met steviger materiaal ditmaal.
