Les nouvelles voitures Nord celles qui vont être mises en service au N. B.

La Compagnie a mis en service, dans le dernier trimestre de 1928, en France, un nouveau type de voitures entièrement métalliques.

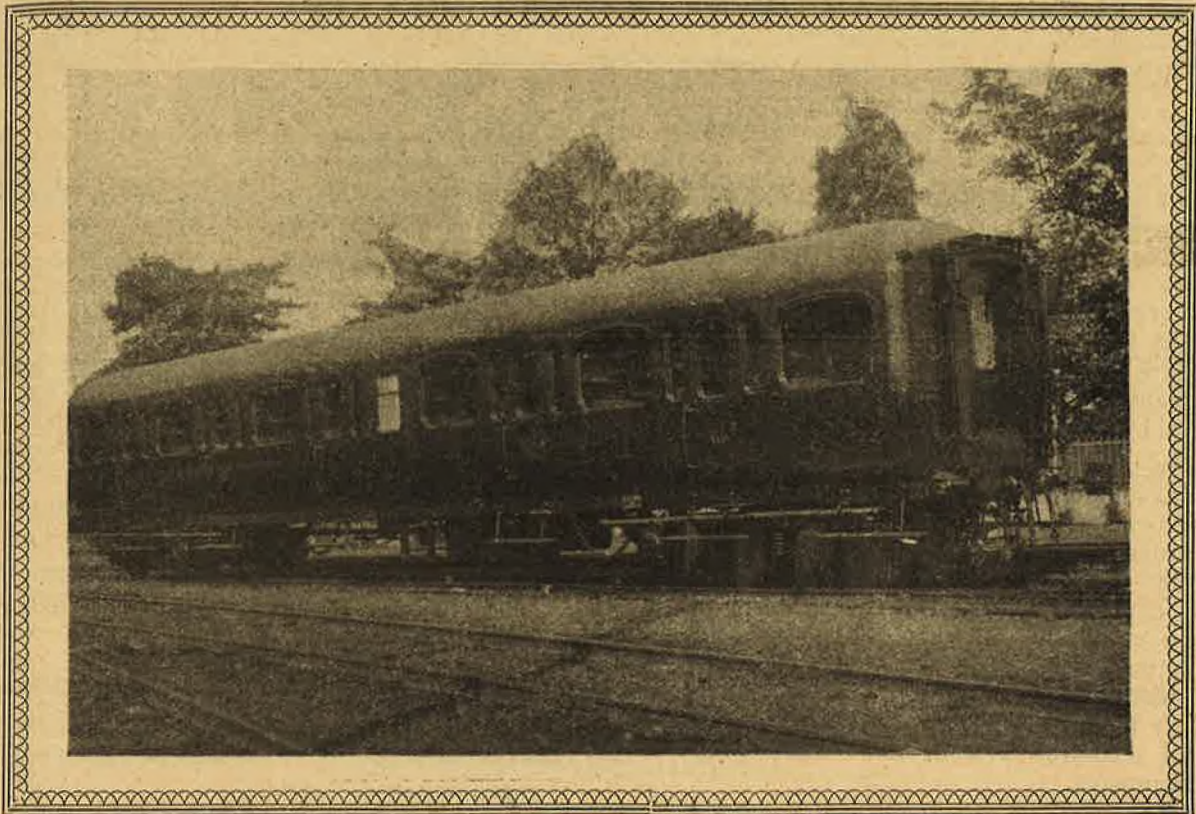
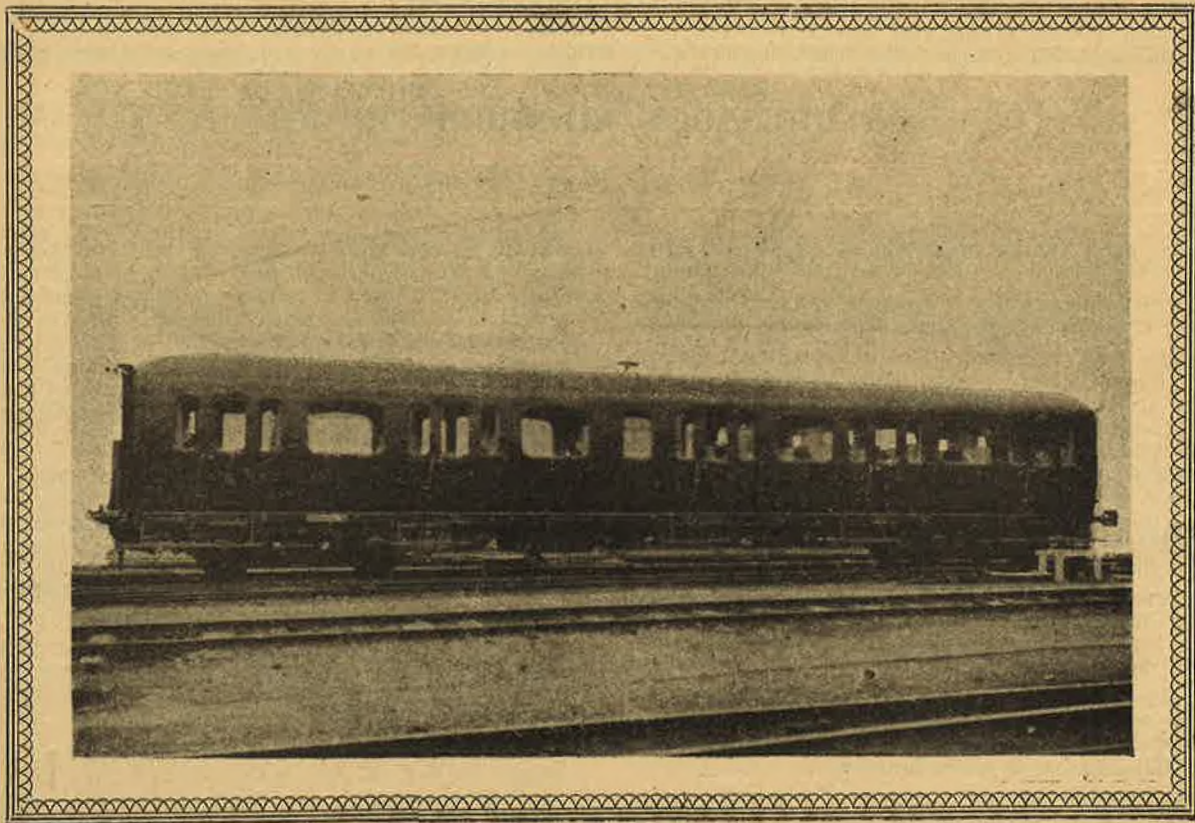
Ce sont des voitures de 3^e classe, ou mixtes, 2^e et 1^{re} classes, à bogies, à couloir central et à intercirculation entre les voitures par soufflets. Eclairage électrique par dynamos et accumulateurs, deux water-closet par voiture. Chaque compartiment n'est pas muni de portières, mais ainsi que les photos le montrent très bien, un compartiment sur deux a des portières.

Les banquettes, de chaque côté du couloir central, sont à deux places, à coussins pour les trois classes avec appuie-tête et accoudoirs.

Il n'y a plus de bois, tout est en métal ; seuls les coussins et les rideaux peuvent flamber. Grand cube d'air à l'intérieur, beaucoup de lumière, grandes baies, éclairage électrique diffusé, voitures lourdes, très lourdes (près de 50 tonnes), d'une résistance pouvant braver les chocs les plus violents. Nous savons que l'une d'elles, après avoir défoncé un heurtoir, en avoir sauté les débris, — ce qui donne une idée du choc reçu — était venue tomber, en porte à faux, sur la crête d'un mur de tranchée. Le brancard, partie de la carène qui remplace l'habituel châssis dans ces voitures, a été légèrement déformé à la partie qui a touché violemment la crête du mur.

En 1928, la Compagnie commanda un nouveau type mixte tenant du premier et du second ; c'est ce troisième type que nous annonçons il y a quelques mois, lorsque les premières voitures ont été livrées ; ce sont les photos de celles-ci que nous avons le plaisir de publier aujourd'hui, grâce à la bonne
