SCHUILPLAATSEN VOOR REIZIGERS

Thans zullen we nagaan hoe andere takken van het bouwvak, die tot de afdeling « gebouwen » behoren, eveneens die evolutie hebben gevolgd : het gaat hier om « schuilhuisjes » en « perronschuil-daken », die de reizigers tegen het gure weer beschutten.

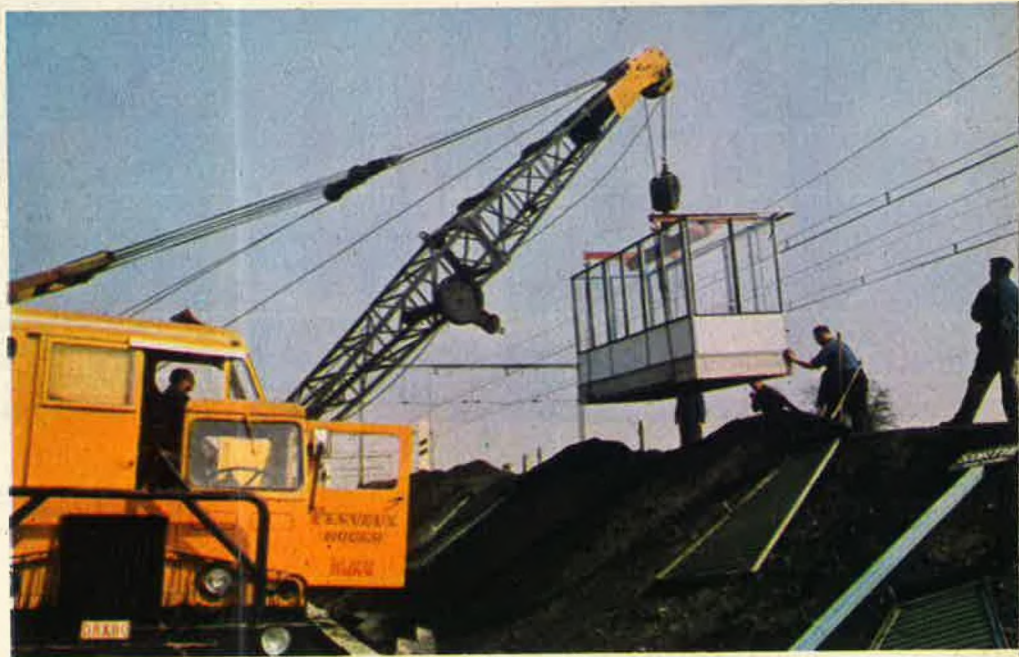
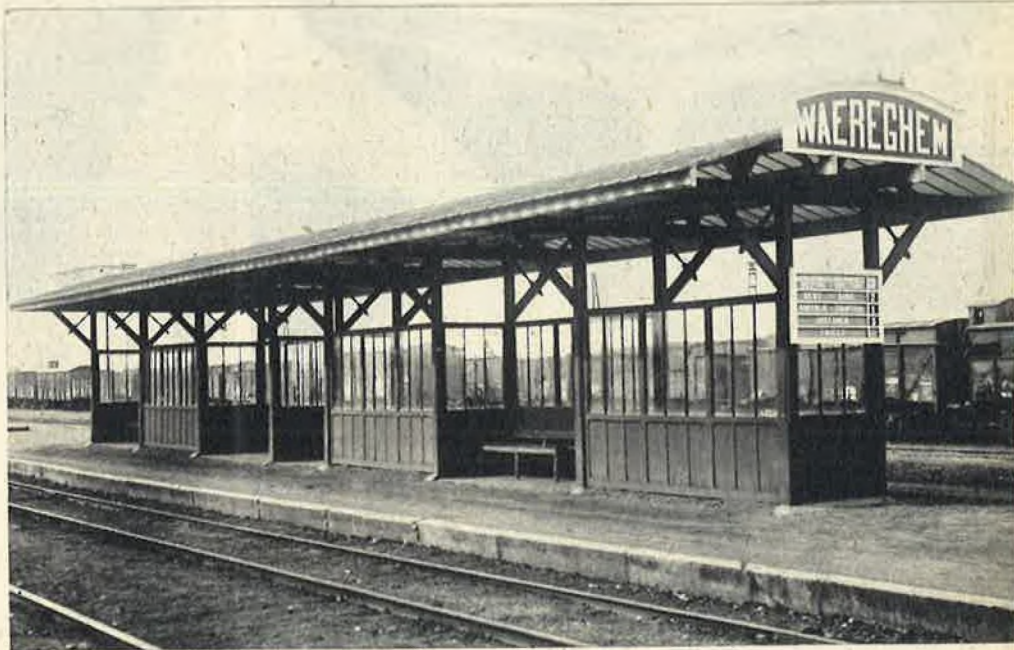
De foto's 5 tot 9 geven afbeeldingen van die verouderde constructie-typen. De foto's 10 tot 12 stellen de « jongste » typen van de reeks voor.

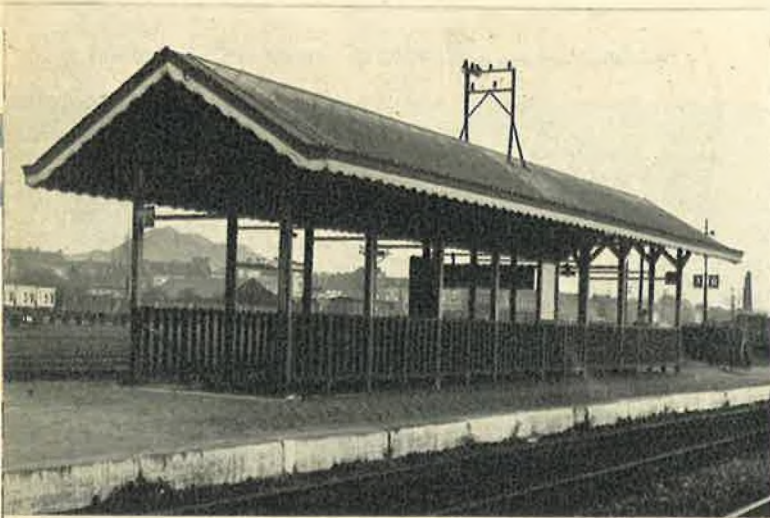
Foto 6 :
Trapoverkapping met houten timmerwerk
en hellend dak bedekt met leien.

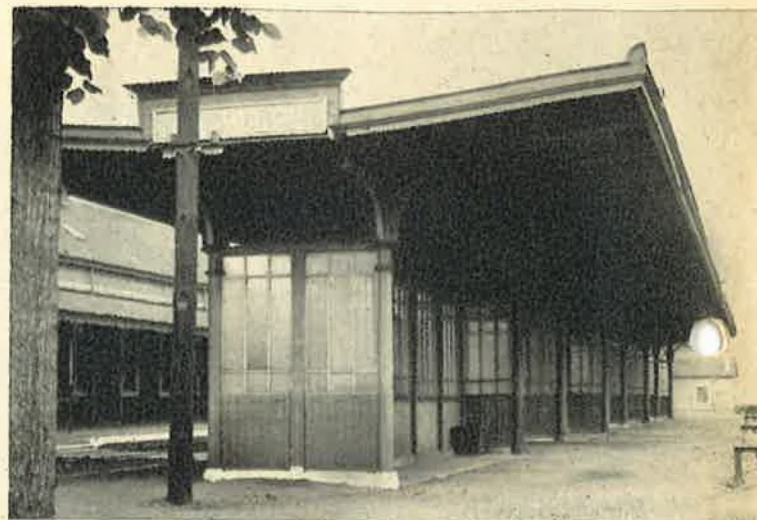
Foto 7 :
De eerste voorganger van de paraplu-schuldaken. Paarsgewijze geplaatste
gietijzeren kolommen, metalen begloasde windschermen en plat dak.

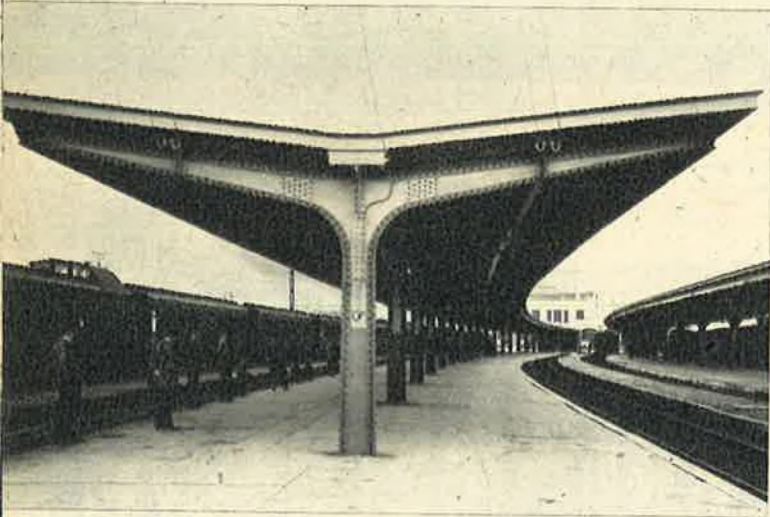
Foto 8 :
Oud type van paraplu-schuldak. Portieken in T-vorm met zichtbare
klinkbouten, hoge langsliggers in vakwerk. Zichtbare houten kepers en
beschiëting met zinkbedekking.

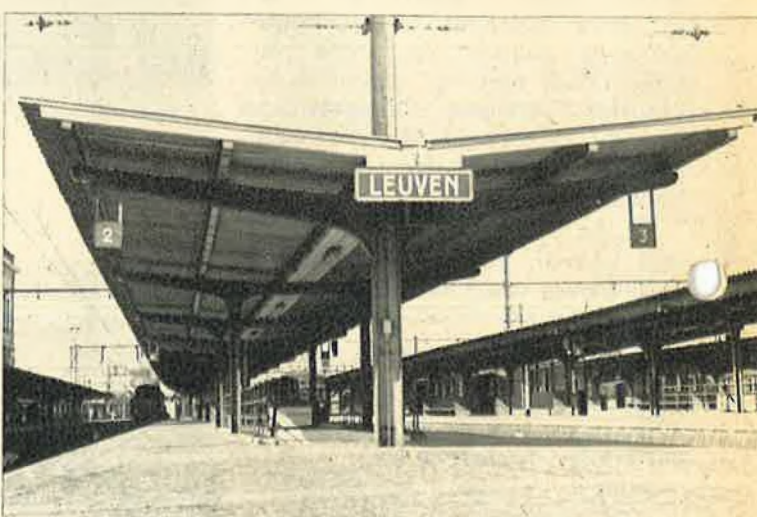
Foto 9 :
Verbeterd type van paraplu-schuldak met portieken in T-vorm.
Combinatie van gelaste en met bouten bevestigde delen.
Lichte langsliggers. Zichtbaar dak van gegolfde asbestcementplaten.

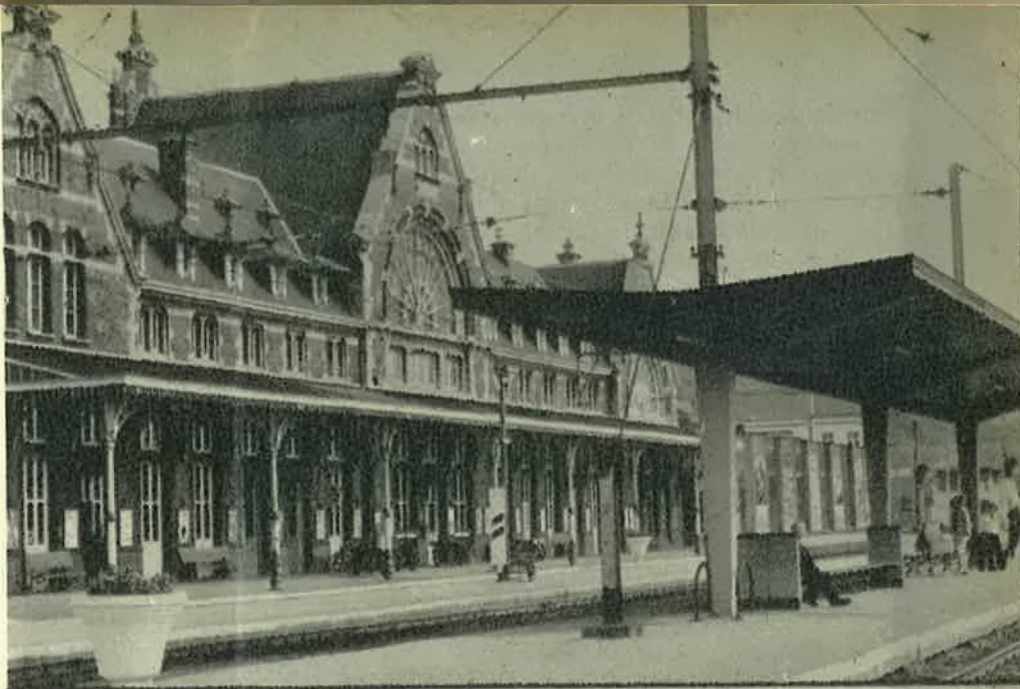
Foto 10 :
Paraplu-schildak met nieuwe vorm. Portieken van dik plaatstaal, geplooid in de vorm van een bekisting waarin de paal van de bovenleiding opgenomen is. Plafond met geverniste houten latten. Beglaasde windschermen met vaste zitbanken en reclameborden. De waterafvoerbuizen en de elektrische leidingen zijn onzichtbaar.

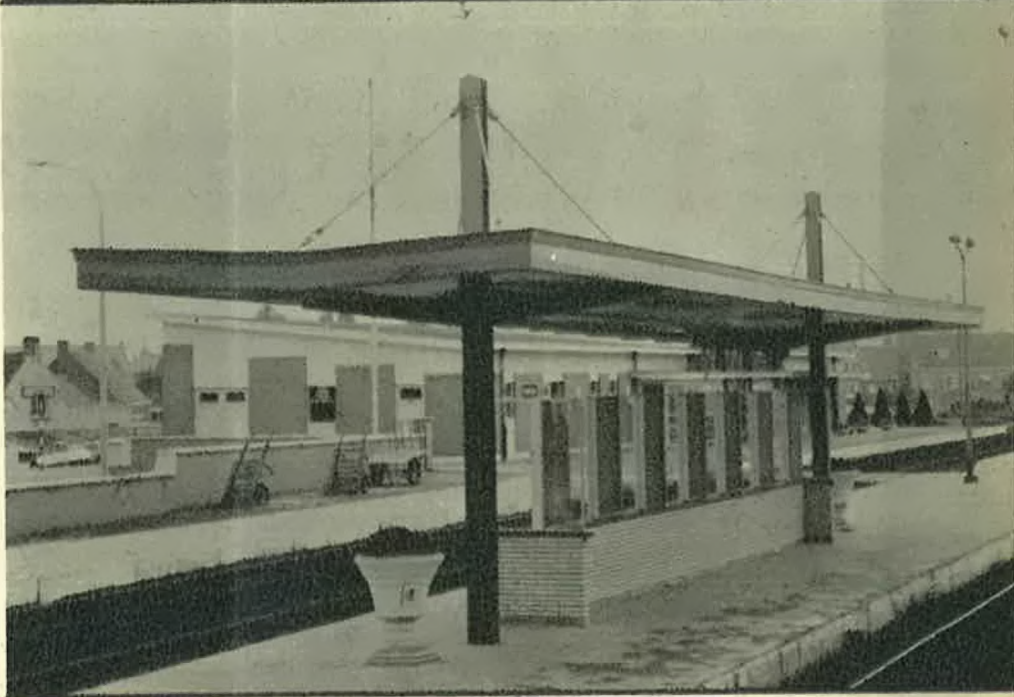
Foto 11 :
Zeer elegant paraplu-schildak. De trekkers rondom de paalkop dienen om de afstand tussen de portieken te verhogen en de draagwijdte van de overkraging te vergroten zonder de liggers te verzwaren.

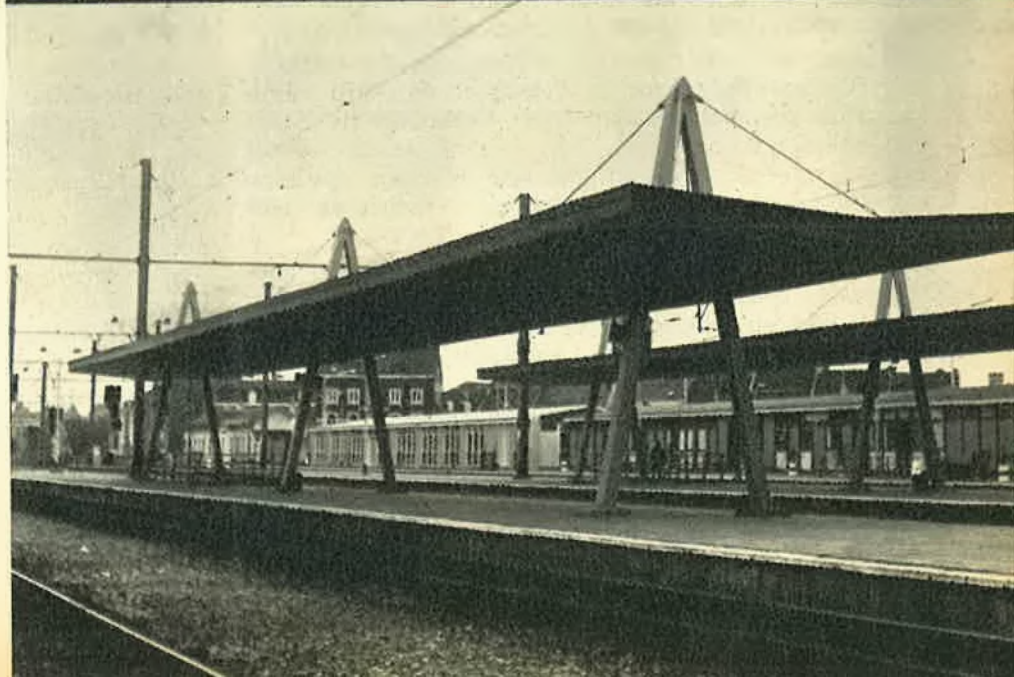
Foto 12 :
Paraplu-schildak met omgekeerde V-portieken uit dik plaatstaal dat een bekisting vormt. De trekkers vervullen hier dezelfde rol als in het schildak van foto 11.
