### Het ongeval met de brug over het Albertkanaal nabij Hasselt.

De instorting van de brug bij Hasselt op 14 Maart 1938 heeft niet nagelaten in alle kringen diepen indruk te verwekken, te meer waar deze brug, op 19 Januari 1937 voor het verkeer opengesteld na een gehouden proefbelasting, van soortgelijke vorm en constructie is als een groot aantal andere bruggen over het Albertkanaal.

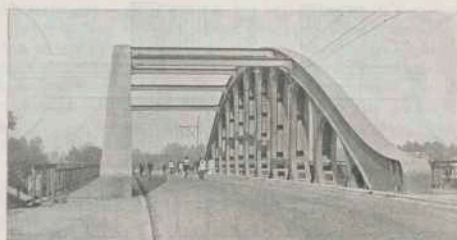
Fig. 1. IJzeren Vierendeel-brug te Hasselt vóór het ongeval.

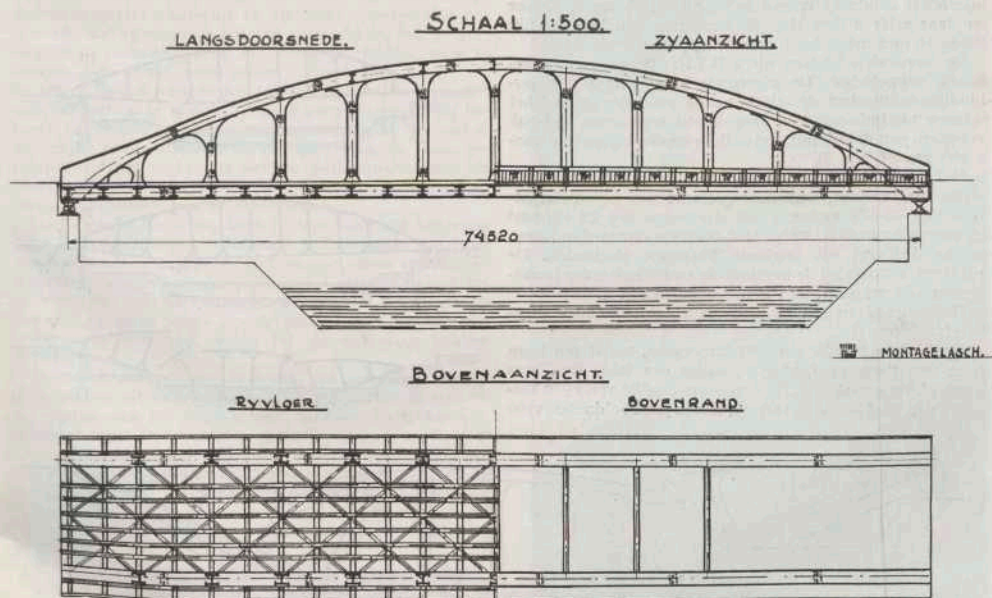
Fig. 2. Aanzicht en plattegrond van de brug.

Het plaat- en stripmateriaal is Thomas staal van Belgische walswerken, waarvoor geëischt was een trekvastheid van 42—52 kg/mm<sup>2</sup>, een strekgrens van 28 kg/mm<sup>2</sup> en een rek van min. 22%. Het lassen der verbindingen is geschied met dik bekleede Thermarc elektroden. De plaatsen, waarop bij de montage de onderdelen der hoofdliggers zijn gelascht, zijn aangegeven in fig. 2.

Naar de verklaring van ooggetuigen zou de instorting zijn ingeleid door een (vermoedelijk voorafgegaan door of gepaard gaande met het bezwijken van een verbinding dwarsdrager — onderrand in het betreffende veld) gapende scheur in het 4e veld vanaf het zuidelijke brugende in den westelijken hoofdligger, waarna vervolgens de bovenrand als boog is gaan werken, met als gevolg het afschuiven van het bovenste gedeelte van den frontwand van het noordelijk landhoofd (fig. 11), waarna de oostelijke hoofdligger is bezweken en de brug in 3 gedeelten uiteenviel (fig. 7), waarbij het onderende van het middengedeelte, voor een nader onderzoek juist het meest belangrijke, onder water kwam. Montagelassen bevonden zich blijkens fig. 2 in het veld, waarin de eerste scheuren waren geconstateerd.

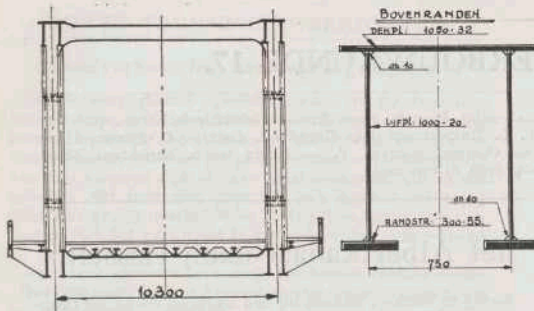
Fig. 3. Dwarsdoorsnede van de brug.

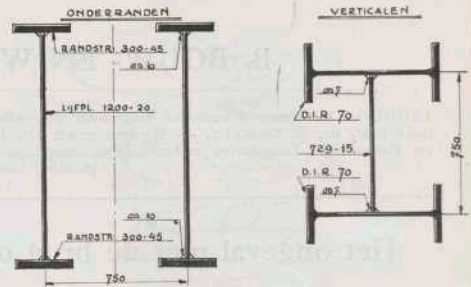
De hoofdliggersranden zijn blijkens fig. 4 samengesteld uit dubbele lijfplaten met gelaschte flens- en dekplaten; bijzondere aandacht vragen de zeer dikke flensplaten, hier en daar zelfs dikker dan 45 mm, met een betrekkelijk lichte 10 mm dikke lasch aan de lijfplaten verbonden.

Fig. 4. Profielen.
