## 3<sup>E</sup> NOTE

### SUR LA QUESTION DES TRAVERSES MÉTALLIQUES (ART. II DU QUESTIONNAIRE DE LA DEUXIÈME SESSION DU CONGRÈS)

L'ADMINISTRATION DES CHEMINS DE FER DE L'ÉTAT BELGE

PLANCHES XVIII ET XIX

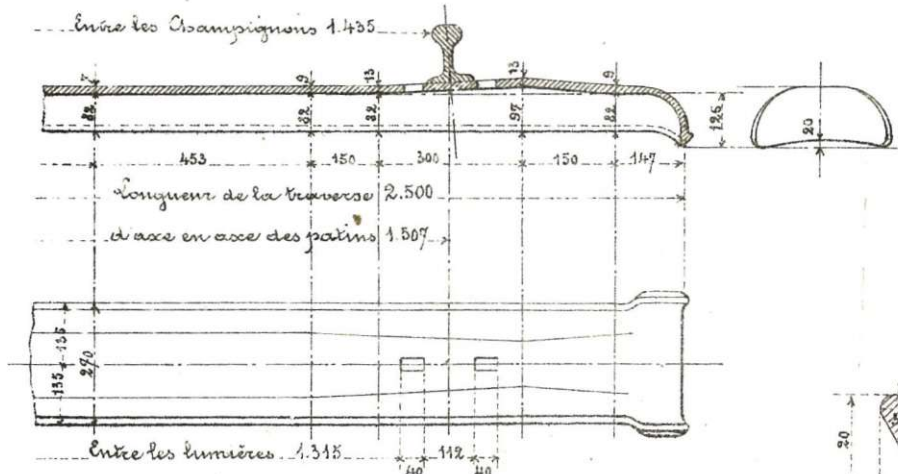
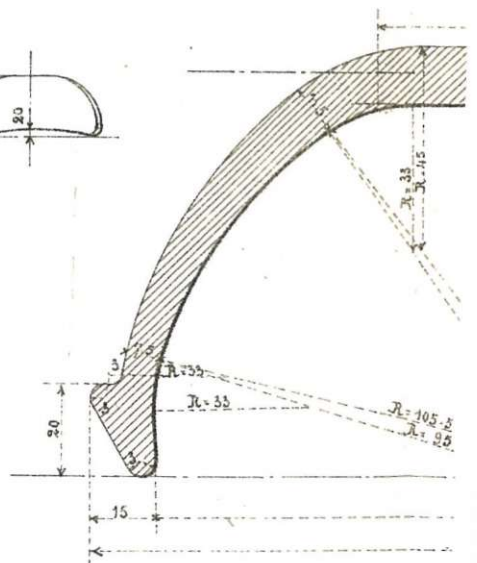
Modèle B.

Pose de la voie (Modèles A et B)

La dernière application date de l'année 1886 et comporte 70,000 traverses *Post* et 5,000 traverses *Bernard*. (Voir pl. XVIII.)

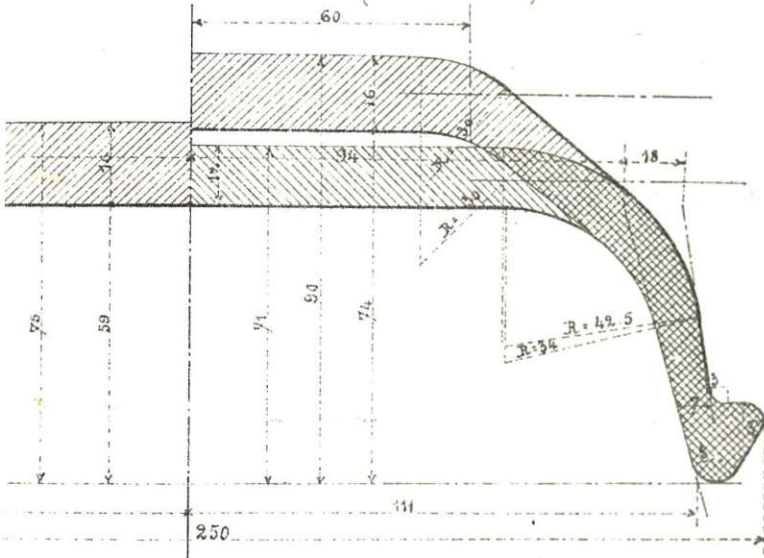
ions transversales (Modèle A)

Vue de face de la traverse.

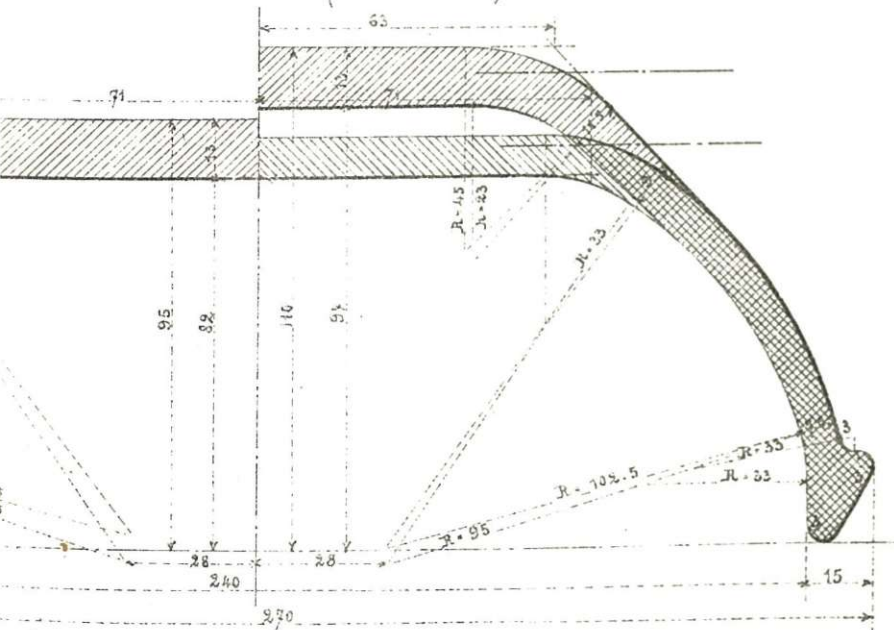
ns transversales (Modèle B)

Coupe trans

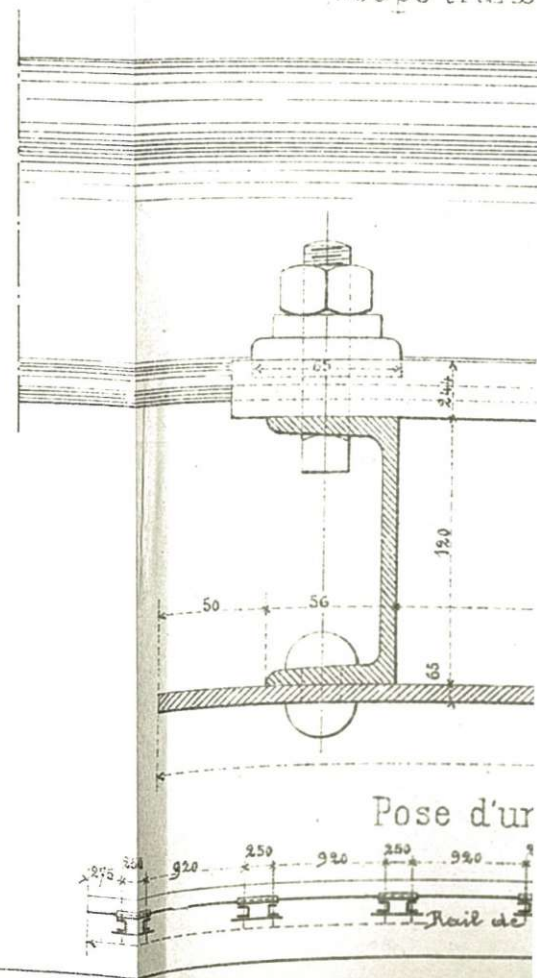
de la traverse.

Forme des trous à faire dans le chapeau des fers en L pour le logement des ergots du boulon d'attache du rail.

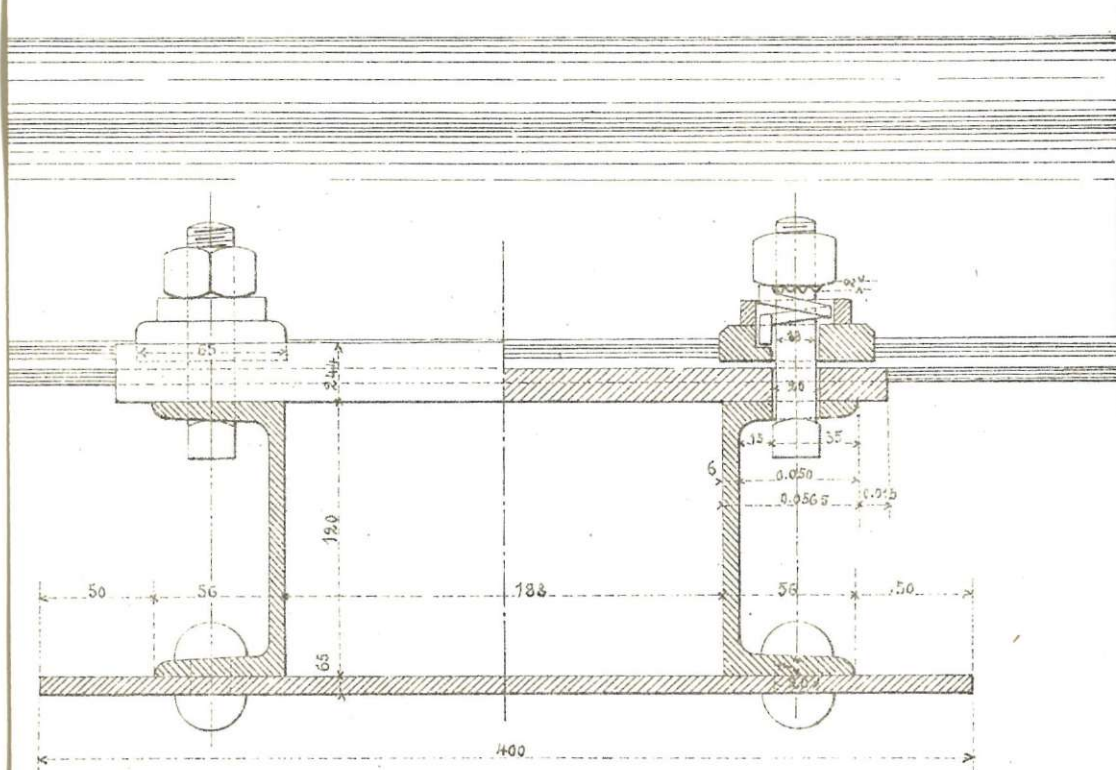
Coupe transversale de la traverse.

Pose d'un rail de 9 mètres.
