LA RECONSTRUCTION de l'Atelier Central de Malines

par
H. LENFANT
Ingénieur principal à la S.N.C.B.
Direction de la Voie

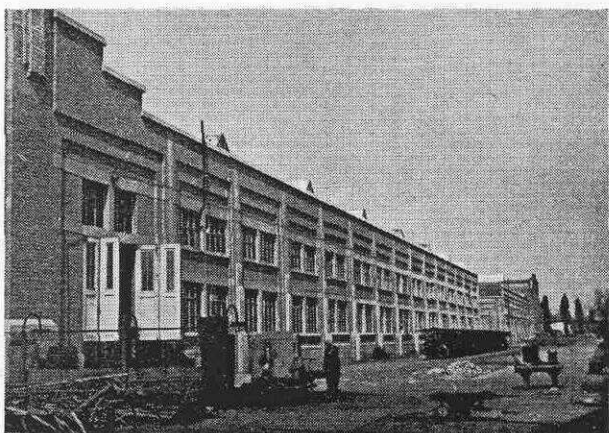
Fig. 7

La fig. n° 7 donne une vue perspective de la façade longitudinale de l'ensemble de la division, à l'exception des deux halls du montage qui se trouvent à gauche et ne sont pas visibles sur la photo. Cette façade s'étend sur 295 m., coupée au centre par le vide du transbordeur.

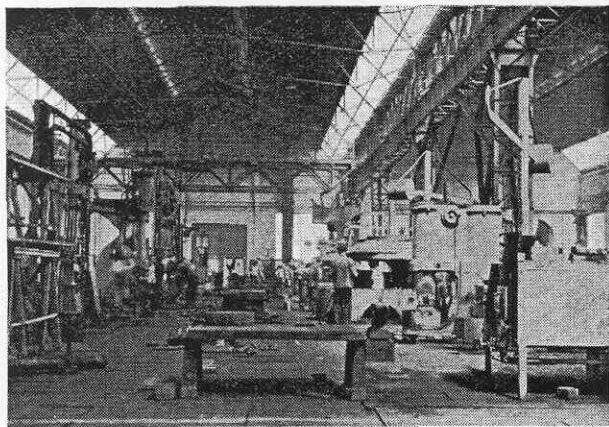
Enfin les fig. n° 17 et 18 donnent des vues intérieures des halls des forges où sont installés huit marteaux-pilons de 259 à 1.800 tonnes actionnés soit à la vapeur soit à l'air comprimé.

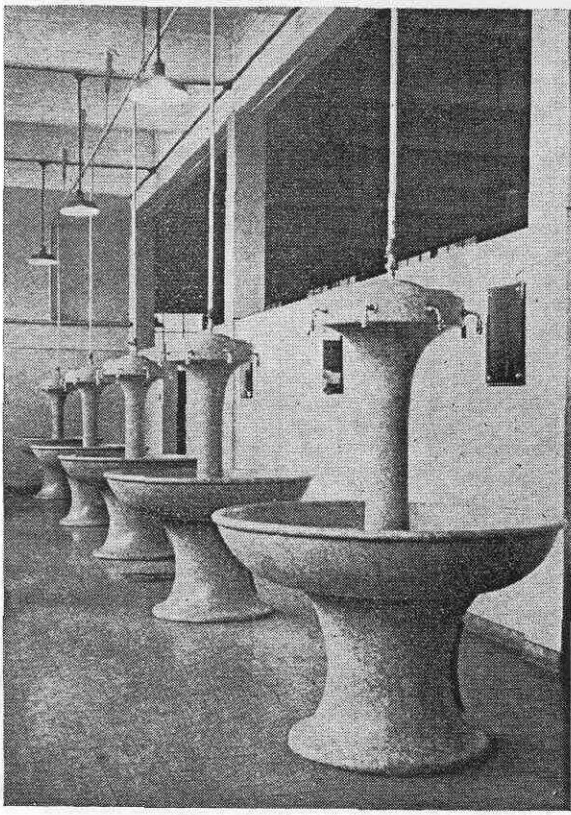
Fig. 28

La fig. n° 28 donne une vue partielle du lavoir de la division forges et fonderie, équipé de lavabos fontaines en Silicit.
