Le pont sur l'Escaut

à Chercq

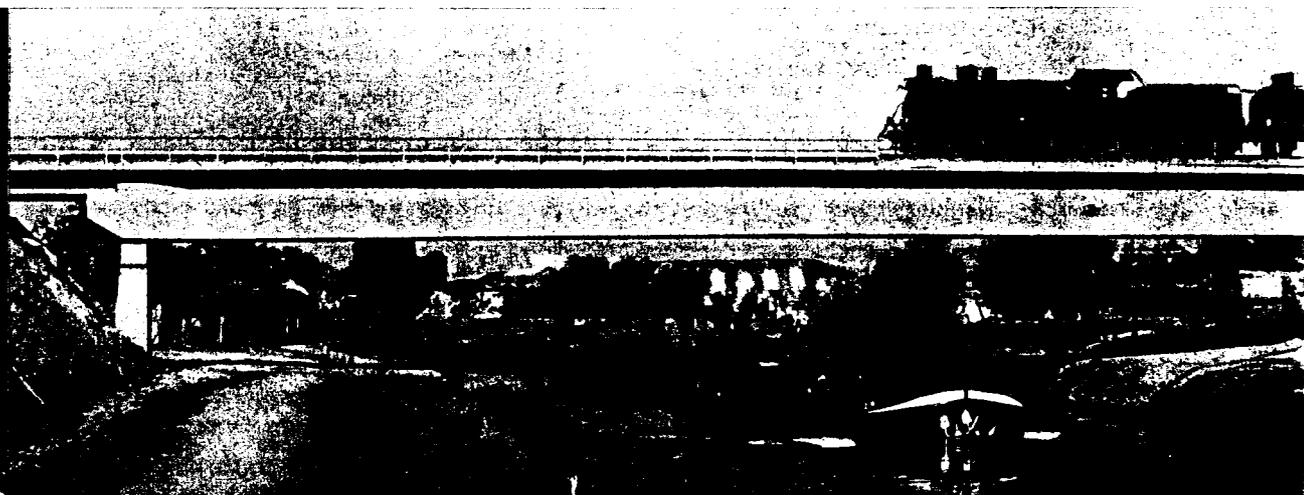
Il existe différentes façons d'exercer la précontrainte; généralement, on se pratique à l'aide de câbles, passant à l'intérieur ou à l'extérieur de la poutre, qui sont mis sous traction avec appui sur le béton. C'est cette méthode qui a été utilisée à Chercq. La coupe transversale de ce pont, d'une portée d'environ 49 m., présente un double caisson trapézoïdal de 2,53 m. de hauteur, à des parois en béton de 20 cm. d'épaisseur et une dalle supérieure de 36 cm.

La précontrainte, qui atteint une valeur de près de 4.000 tonnes, est assurée par 1.056 fils de 7 mm. de diamètre, représentant une longueur totale de plus de 50 km. Ces fils, parallèles et distants d'axe en axe de 12 mm., sont groupés en 20 câbles. Les câbles peuvent se trouver dans des gaines, posées dans le béton avant bétonnage, ou bien, comme c'est le cas ici, passer librement à l'intérieur des caissons, d'un bout à l'autre de la poutre. Toutefois, comme ils ne sont pas droits, des plaques métalliques sont placées à l'endroit de certaines voiles transversales, pour permettre des déviations.
