les engins de traction en jaune

Au tour des engins de traction

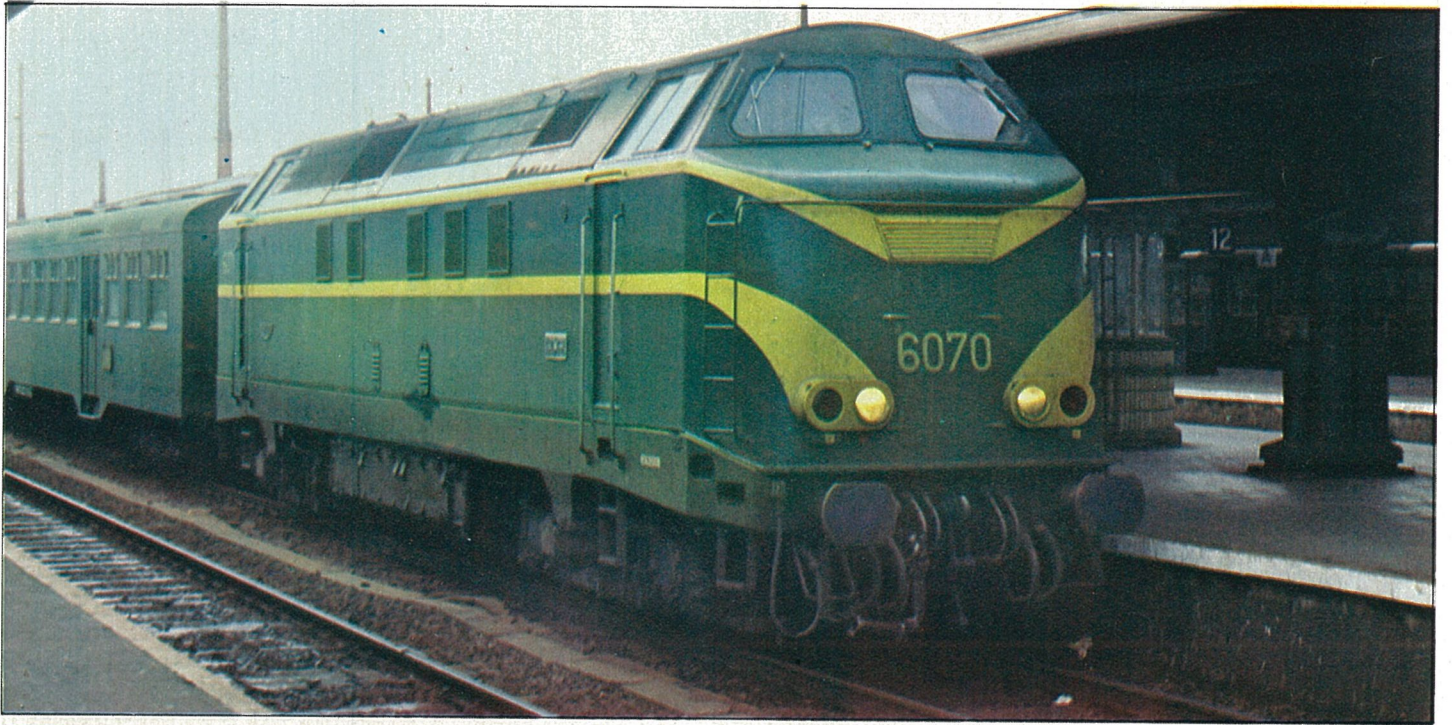
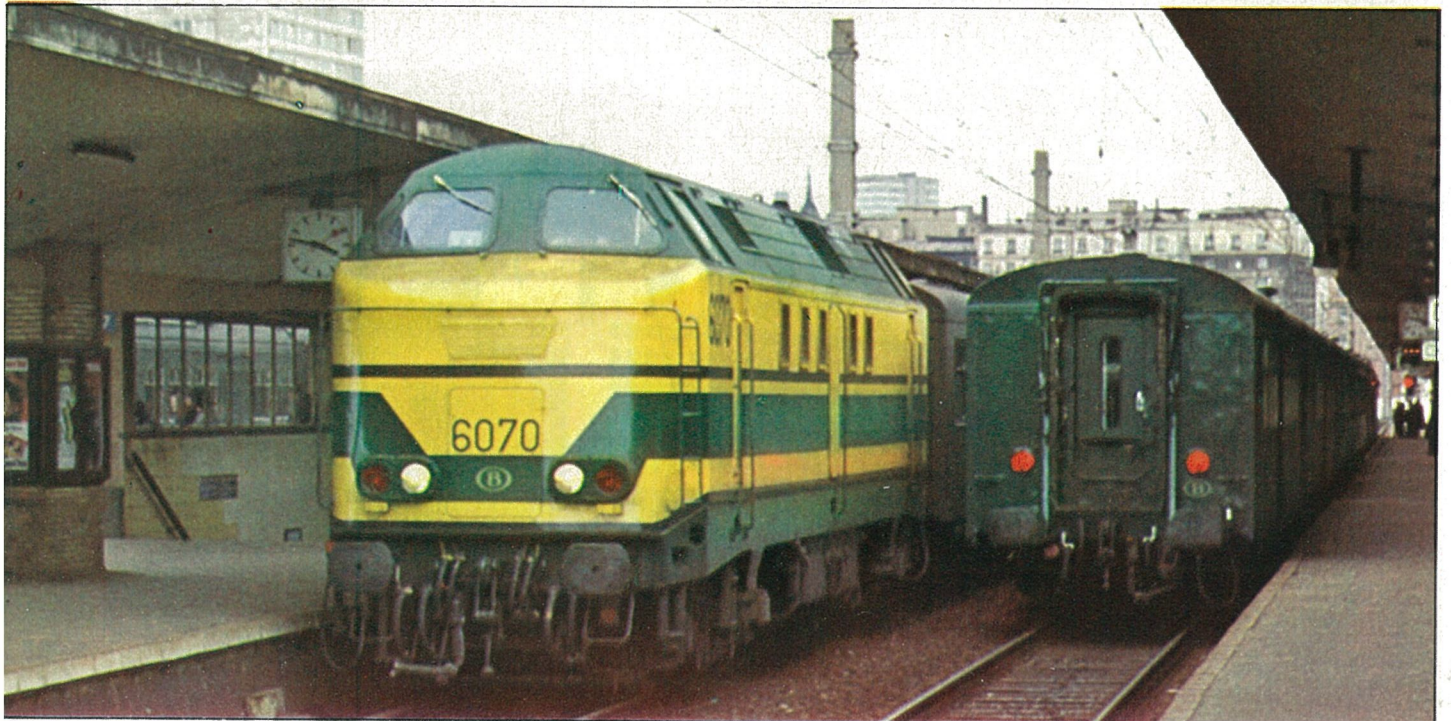
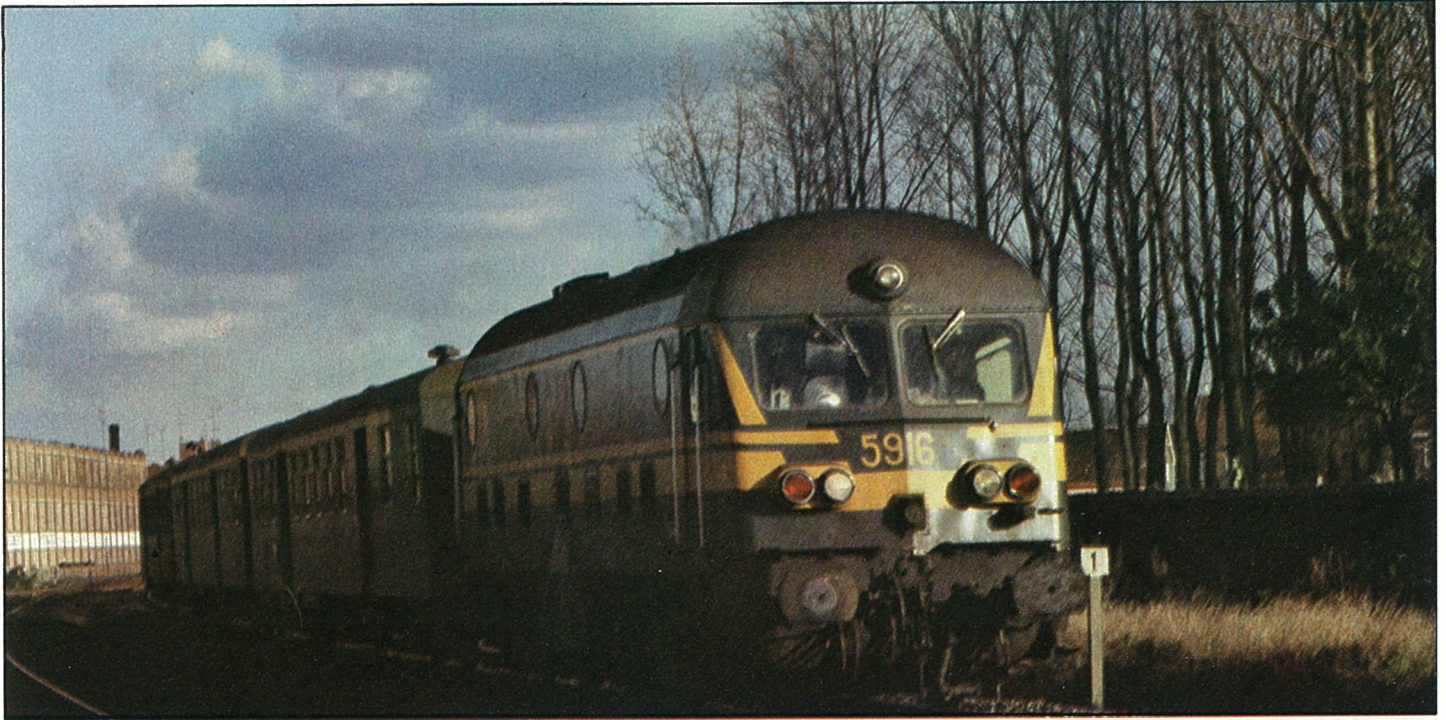
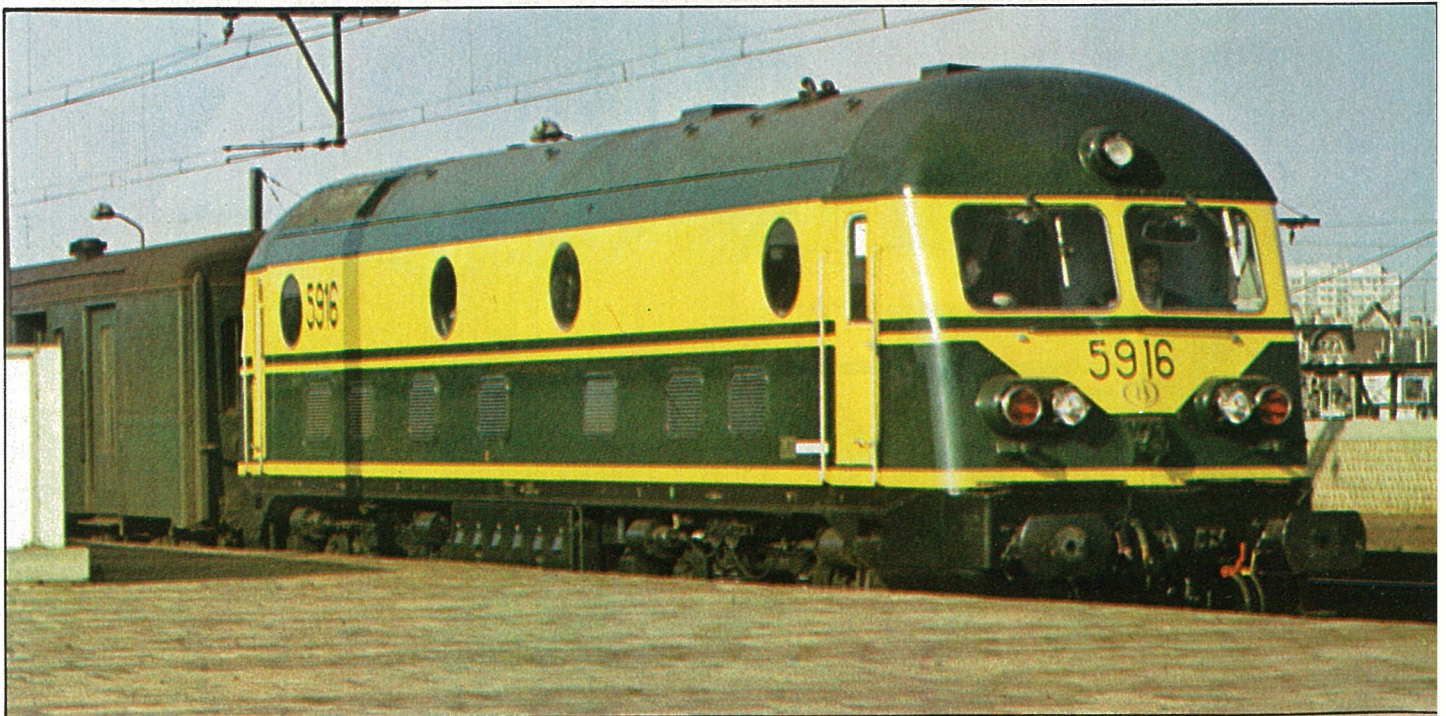
● locomotives électriques: fond jaune avec bandes d'ornement bleu acier et toit gris;

● locomotives diesel de ligne: fond jaune avec bandes d'ornement vert foncé et toit noir.
Pour ces locos diesel, équipées d'un générateur auxiliaire pour le chauffage électrique des voitures remorquées, la bande d'ornement supérieure sera toutefois bleu acier au lieu de vert.
Pour des raisons de sécurité. C'est en réalité là un moyen frappant pour avertir les agents de manœuvre de la présence d'un chauffage électrique sur les locomotives diesel, chauffage qui, auparavant, était assuré traditionnellement par un générateur à vapeur.

Il va de soi que, lors de chaque opération, on tiendra compte des particularités inhérentes à chaque type et à chaque série de locomotive. En janvier '77, encore une innovation: la loco électrique n° 2064 est peinte en jaune et bleu acier, sur le modèle prévu à l'alinéa précédent, c.-à-d. que les bandes d'ornement sont plus larges; toutefois, ici, elles sont de couleur bleu acier. C'est une réussite. La preuve c'est que ce type de livrée servira de modèle pour les locomotives de ligne, à la différence que, dans le bas, jusqu'à la hauteur du châssis, on appliquera une bande noire.

Désormais, le peinturage est ainsi uniformisé:
