renouvellement et élargissement du pont Teichman

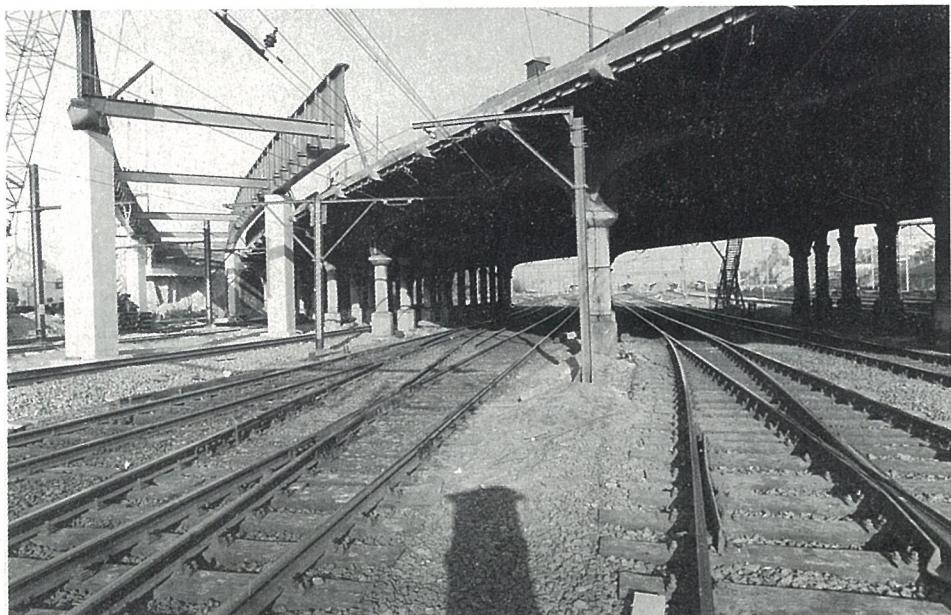
montage du pont métallique avec vue de l'ancien pont

- Construction du pont métallique de 9 m de large pour convois lourds et trams. Cet ouvrage est constitué de deux poutres maîtresses de 3 m de haut et d'un tablier mixte béton-acier (phase I) ;

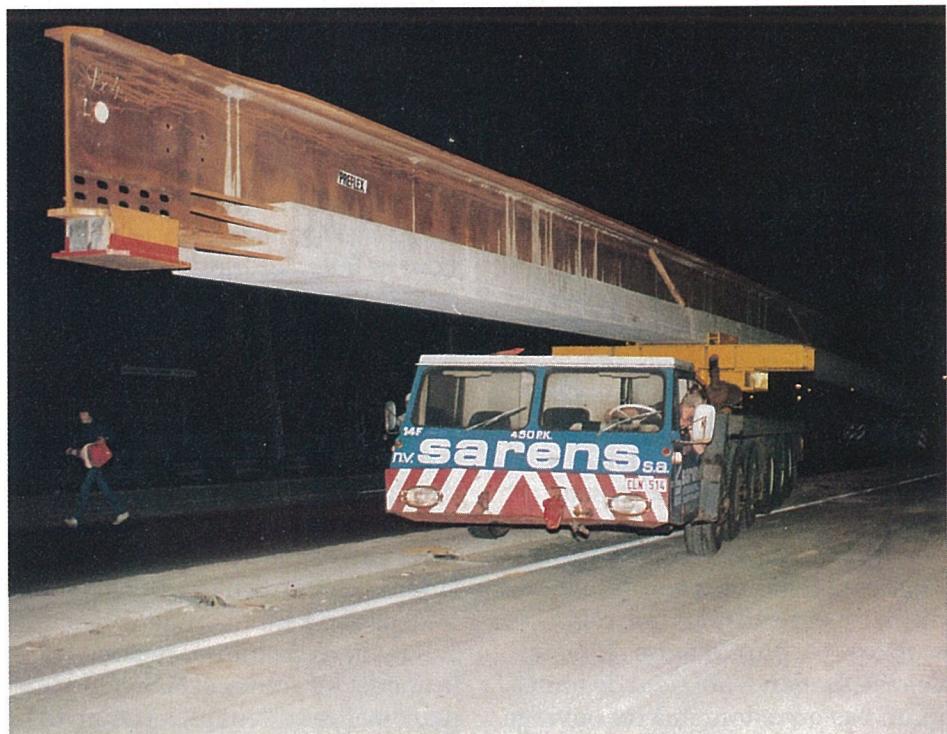
préparation d'une poutre préfléchie à poser

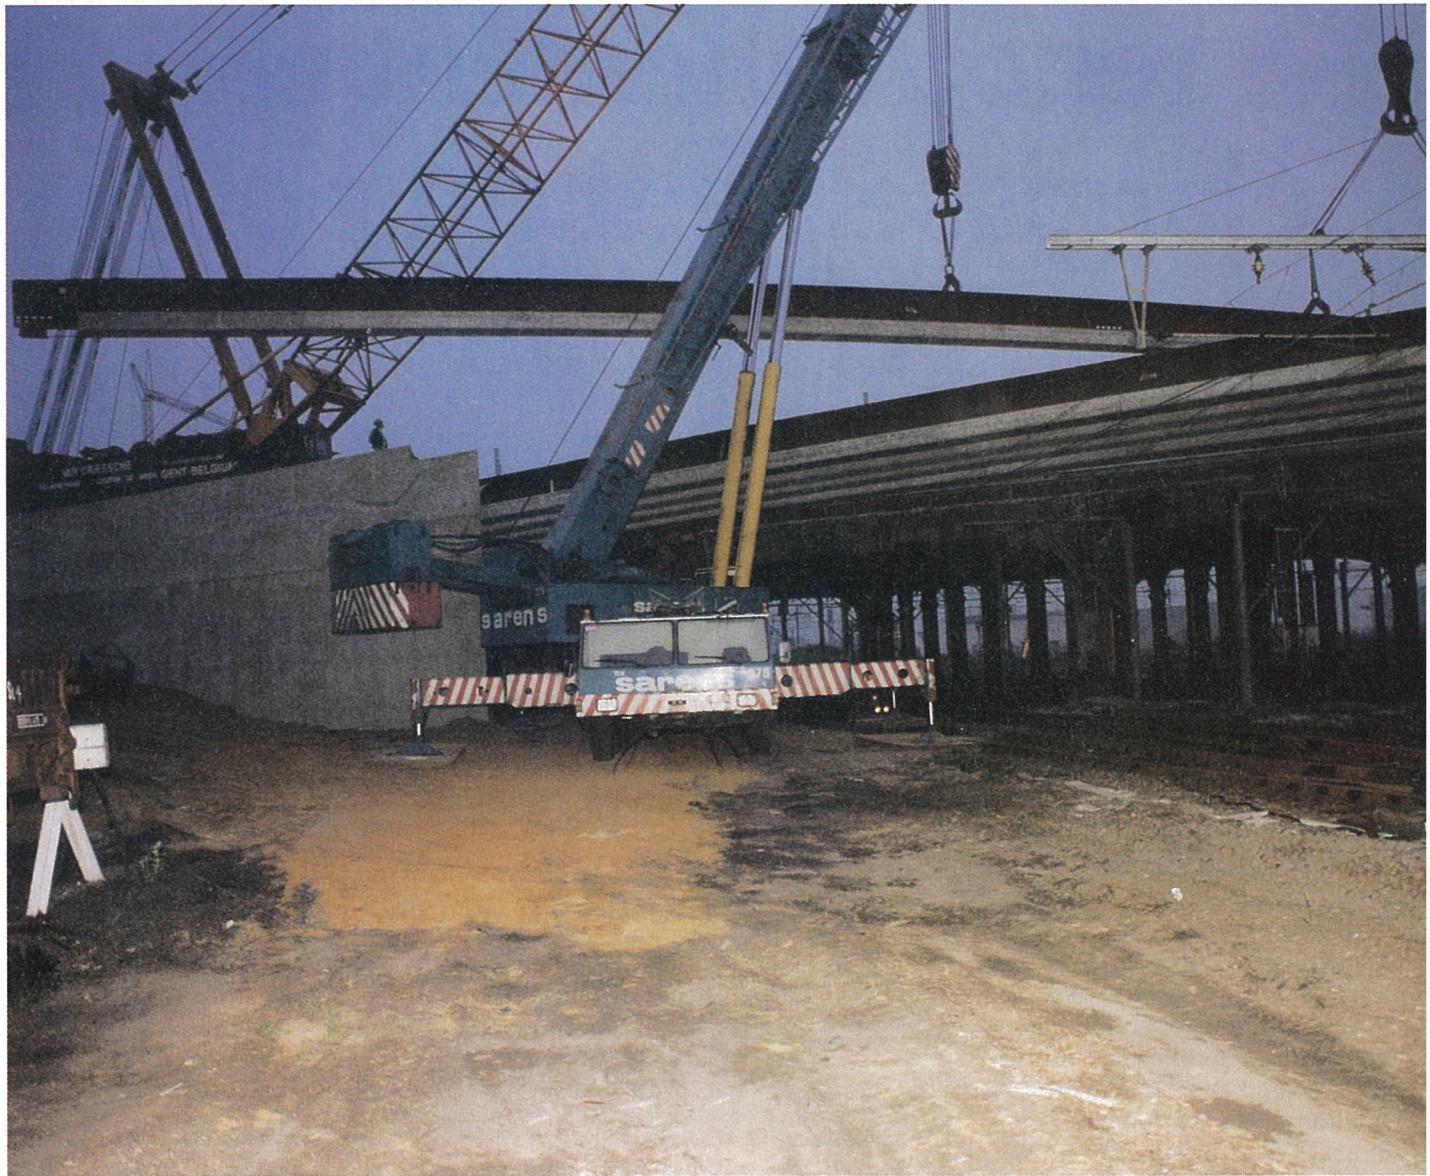
pose de poutres avec utilisation de deux grues travaillant en synchronisation

démoli et la seconde partie du nouveau pont fut construite (phase III). Cette phase est actuellement en voie d'achèvement. Comme, durant les phases II et III, la construction du nouveau pont impliquait la pose de poutres de grande longueur et de poids important, il s'est avéré nécessaire d'utiliser à plusieurs reprises des engins de levage très puissants (300 et 500 tonnes) et de grande portée (flèches de grue jusqu'à 60 m de long). Comme ces engins devaient parfois travailler en synchronisation, ces opérations, fort spectaculaires, ont dû, chaque fois, se dérouler dans le respect de procédures minutieusement préparées et impliquant la collaboration de très nombreuses personnes appartenant à des services différents, tant à l'intérieur de la SNCB qu'en dehors ;

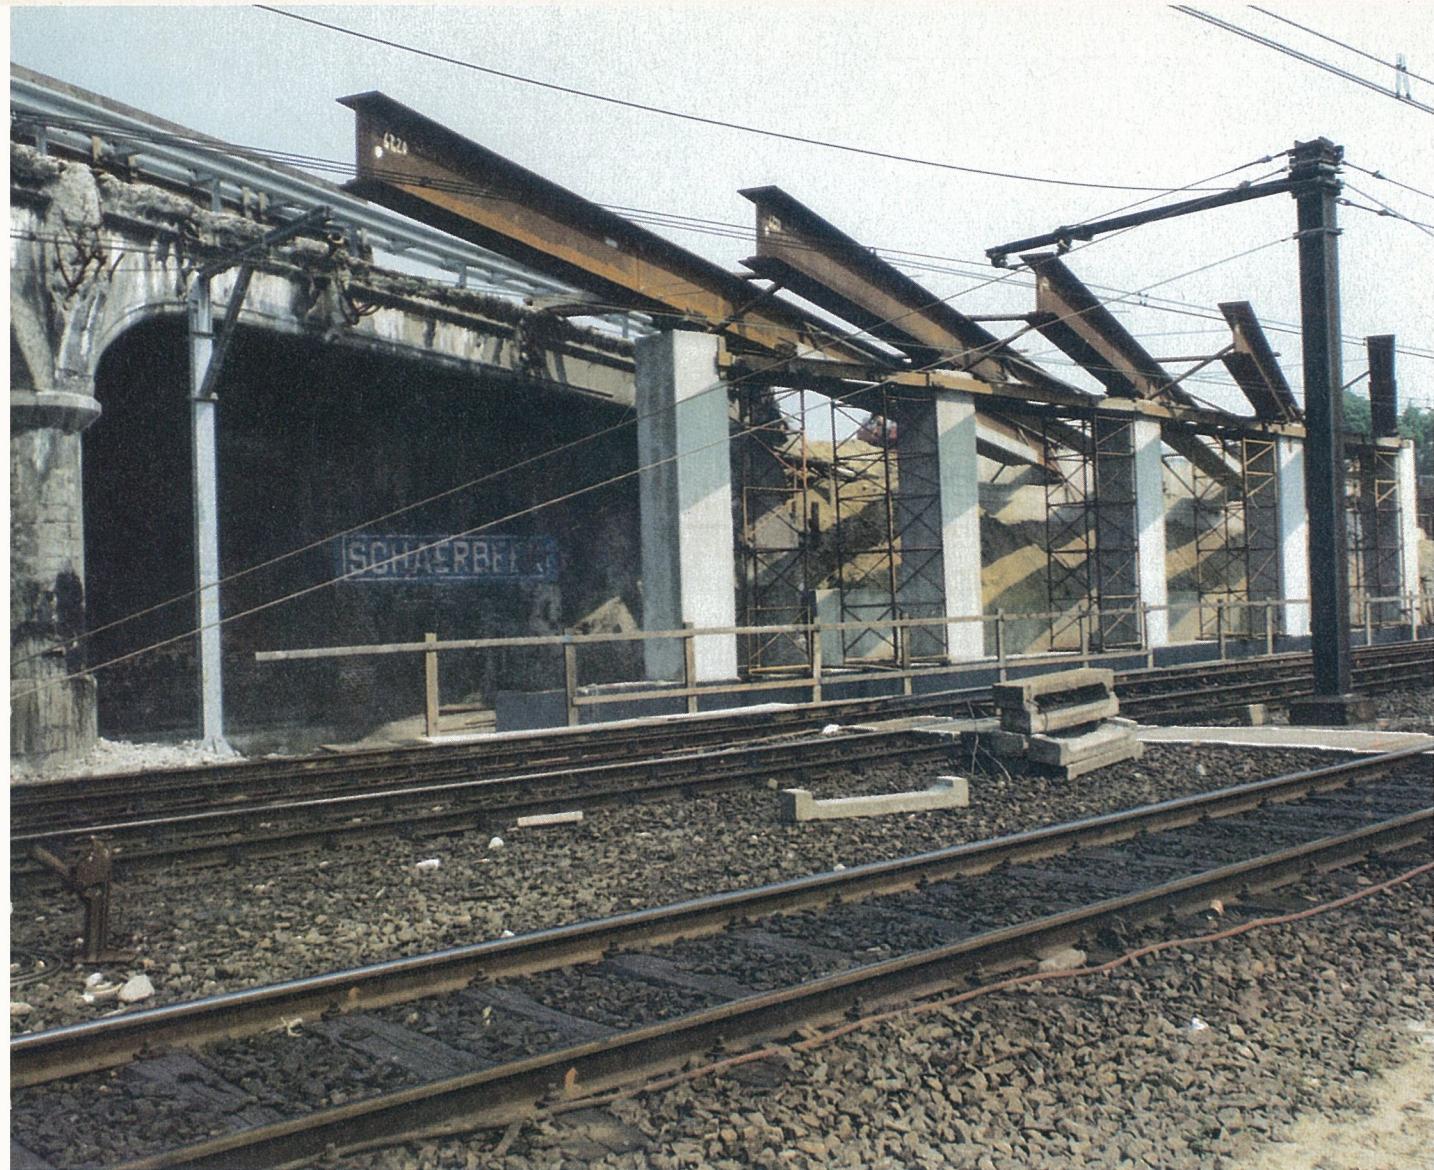
vue d'une série de poutres posées et détail de l'ancien pont

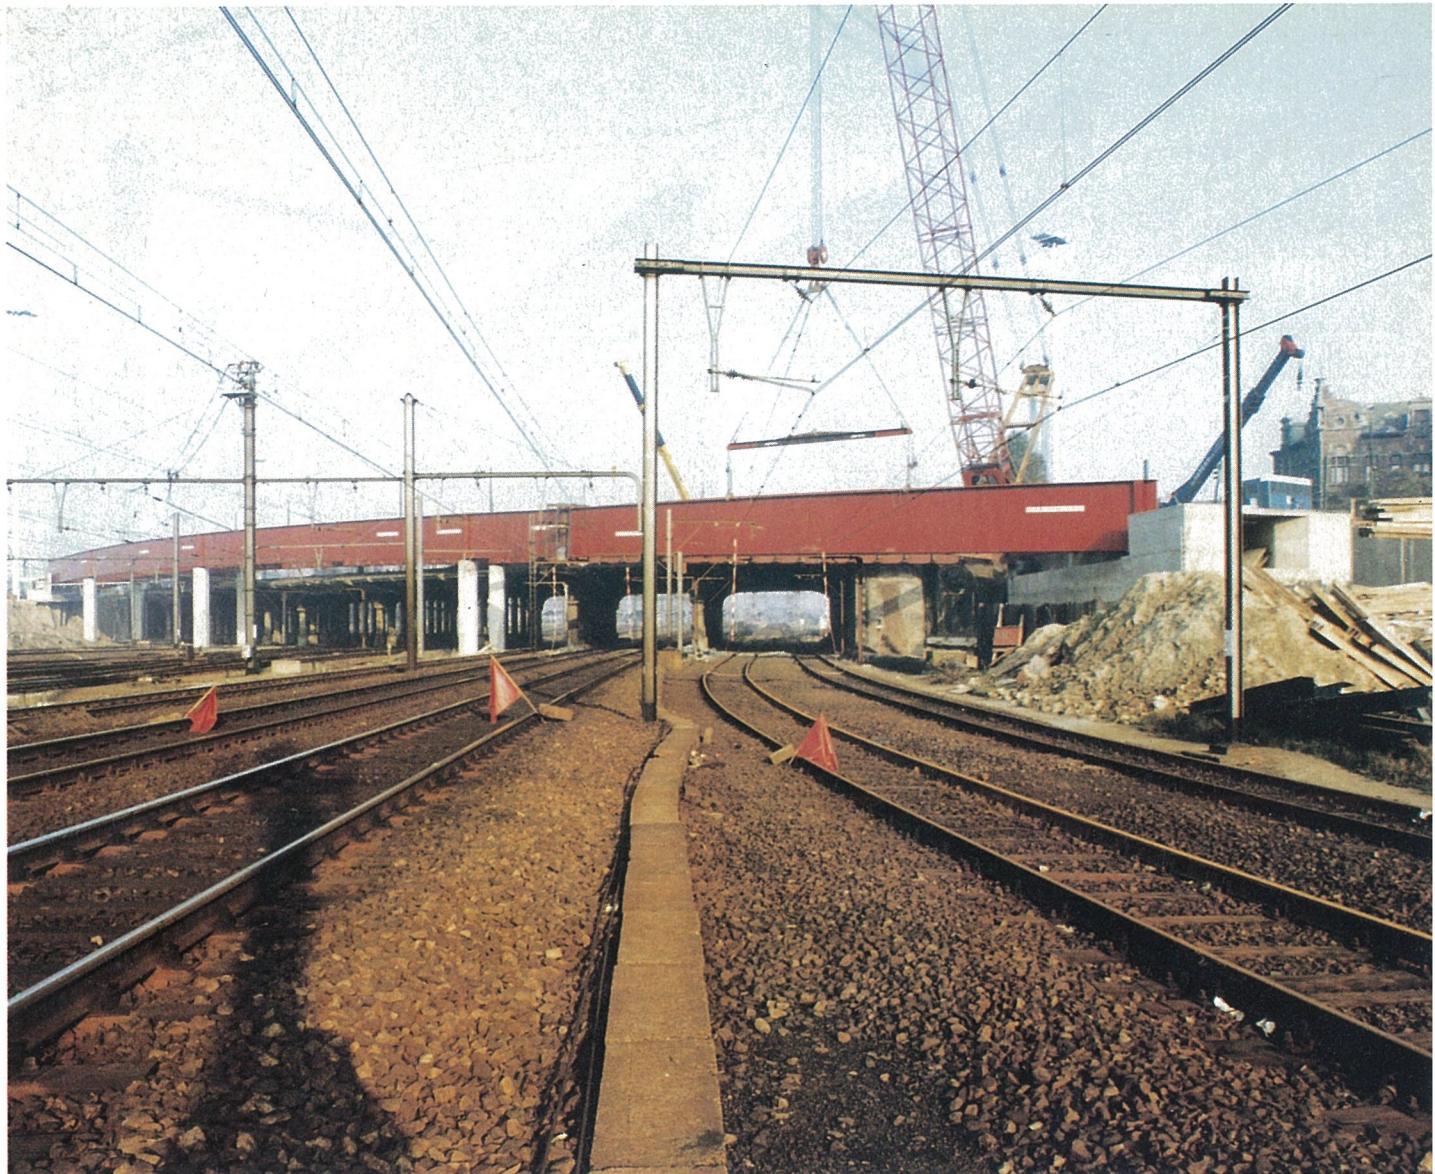
vue du chantier en direction de Schaerbeek. Vue d'ensemble du pont métallique pour tramways et charroi exceptionnel
