TW Schaarbeek

De graf

talent

Als je 's morgens op het perron op je trein staat te wachten, heb je het zeker al gezien: een trein vol graffiti. Connect bezocht de tractiewerkplaats (TW) van Schaarbeek om te zien hoe de graffiti van de motorstellen en de rijtuigen verwijderd wordt. Petrus Cobbaert gaf tekst en uitleg.

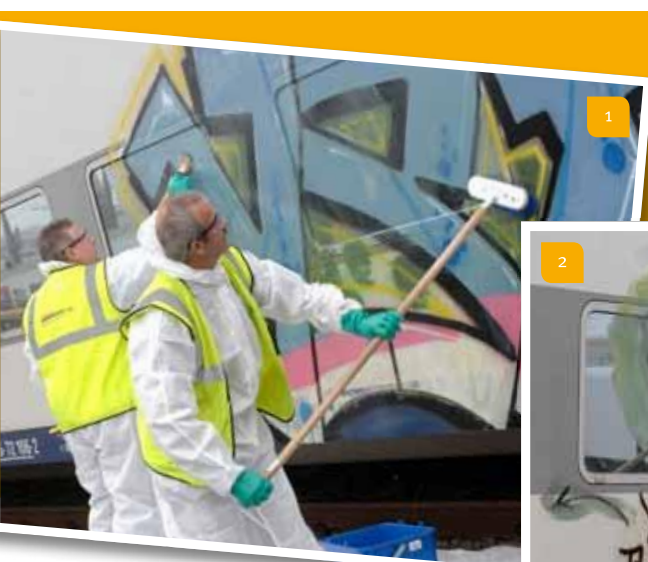
1. Het product om de graffiti te verwijderen wordt manueel aangebracht met borstel.
2. Soms komt er zelfs een krabbertje aan te pas ...
3. Het product wordt verwijderd van de kast met een trekker.
4. Ten slotte wordt de kast nog manueel gereinigd met water en zeep.
5. Petrus Cobbaert gaf tekst en uitleg.
6. Er bestaat zelfs een heuse fanclub.

Op de grond wordt een absorberend tapijt gelegd, dat de gebruikte producten en de losgekomen verf opvangt. Daarna wordt de graffiti ingestreken met een bijtend product, afhankelijk van de soort verf die gebruikt werd. “Zilver- en zwartkleurige verf is relatief makkelijk te verwijderen. Maar de andere verfsoorten kunnen veel hardnekkiger zijn. Gelukkig hebben we daarvoor aangepaste producten.”
