## Le problème des passages à niveau sur le réseau des Chemins de fer belges.

Note de

**C. F. B. LEMAIRE,**

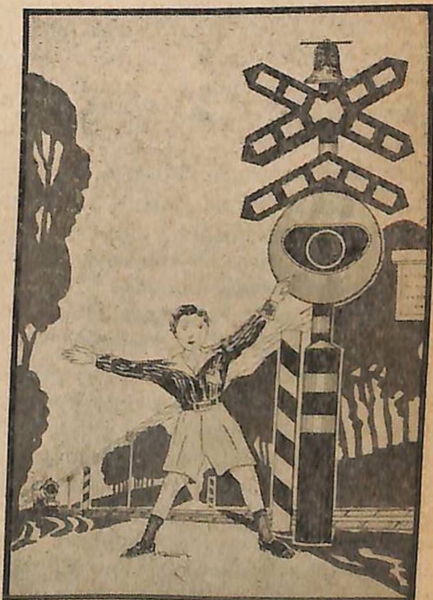
Les signaux lumineux actuels ont subi de continuel perfectionnements; au point de vue technique on peut les considérer comme presque parfaits. Ils sont basés sur deux principes. Tout d'abord, il faut que le signal donne toujours des indications positives (exemple : feu rouge = danger, feu bleuâtre = voie libre, feu éteint = dérangement). En second lieu, le signal doit pouvoir fonctionner d'une manière indépendante. Il ne peut pas dépendre de conduites électriques ni de canalisations de gaz du dehors. Le système fonctionne exclusivement à l'aide de batteries et de récipients à gaz acétylène. Ces deux principes ont beaucoup augmenté la confiance dans les signaux.

Ceux-ci sont appelés automatiques parce qu'ils sont actionnés par les trains eux-mêmes à l'approche du passage à niveau.

- 1° l'extension du gardiennage; c'est ainsi que depuis 1934, le gardiennage a été étendu à une quarantaine de passages à niveau importants;
- 2° l'installation de signaux automatiques, lumineux et acoustiques, annonçant l'approche des trains. Environ 300 installations ont été réalisées avant 1940, dont quelques-unes complètement électriques.
