# Modernisering van de M5-dubbeldekkers

De M5-rijtuigen zijn in dienst genomen in 1986/1987 en waren de eerste dubbeldekkers op het Belgische spoornet. De uitrusting en het comfortniveau waren ontworpen voor kortere trajecten (zoals een voorstadsnet), zodat ze niet erg in de smaak vielen bij heel wat reizigers. Daarom besliste NMBS een ambitieuze modernisering uit te voeren, die het comfort op het niveau van de nieuwste treinstellen brengt. Het werk gebeurt in de centrale werkplaats Cuesmes (nabij Bergen), volgens een vernieuwende methode.

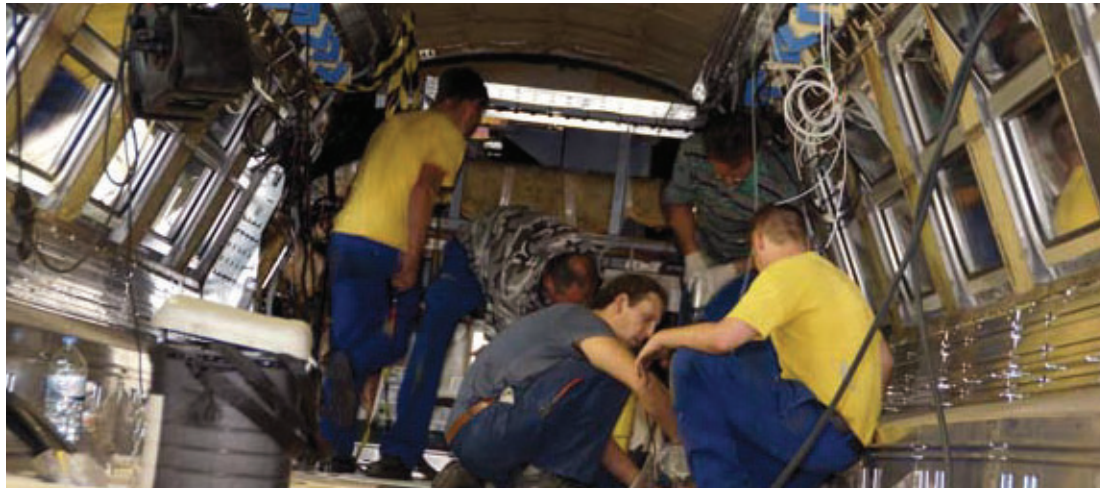
De bekabeling van de rijtuigen is een zeer complexe opdracht.

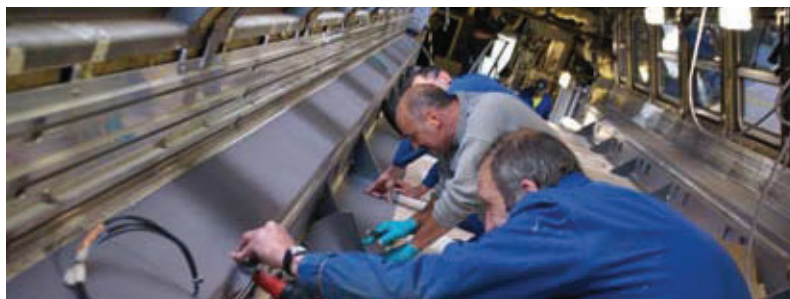
De montage vergt goed op elkaar ingewerkte teams.

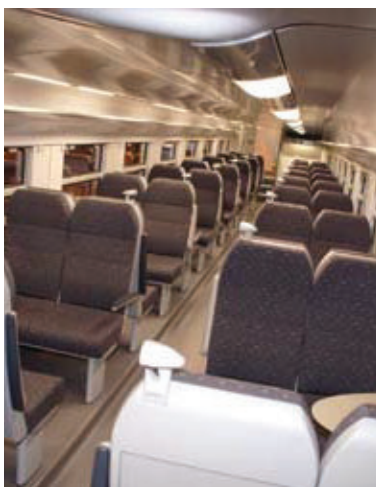
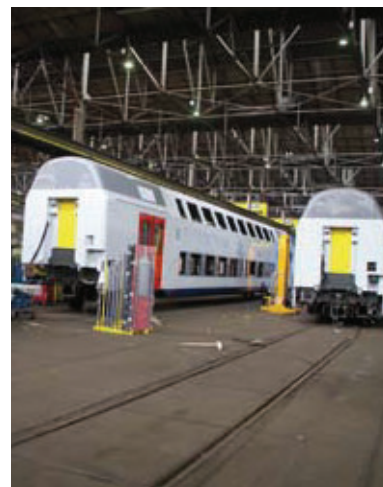
17 rijtuigen worden momenteel onder handen genomen.
