GRAFFITI

busters

NMBS beschikt over een heuse anti-graffitiploeg in de tractiewerkplaats van Schaarbeek, die graffiti van motorstellen en rijtuigen verwijdert. Even poetsen volstaat niet, legt teamchef Petrus Cobbaert uit, het gaat hier om specialistenwerk.

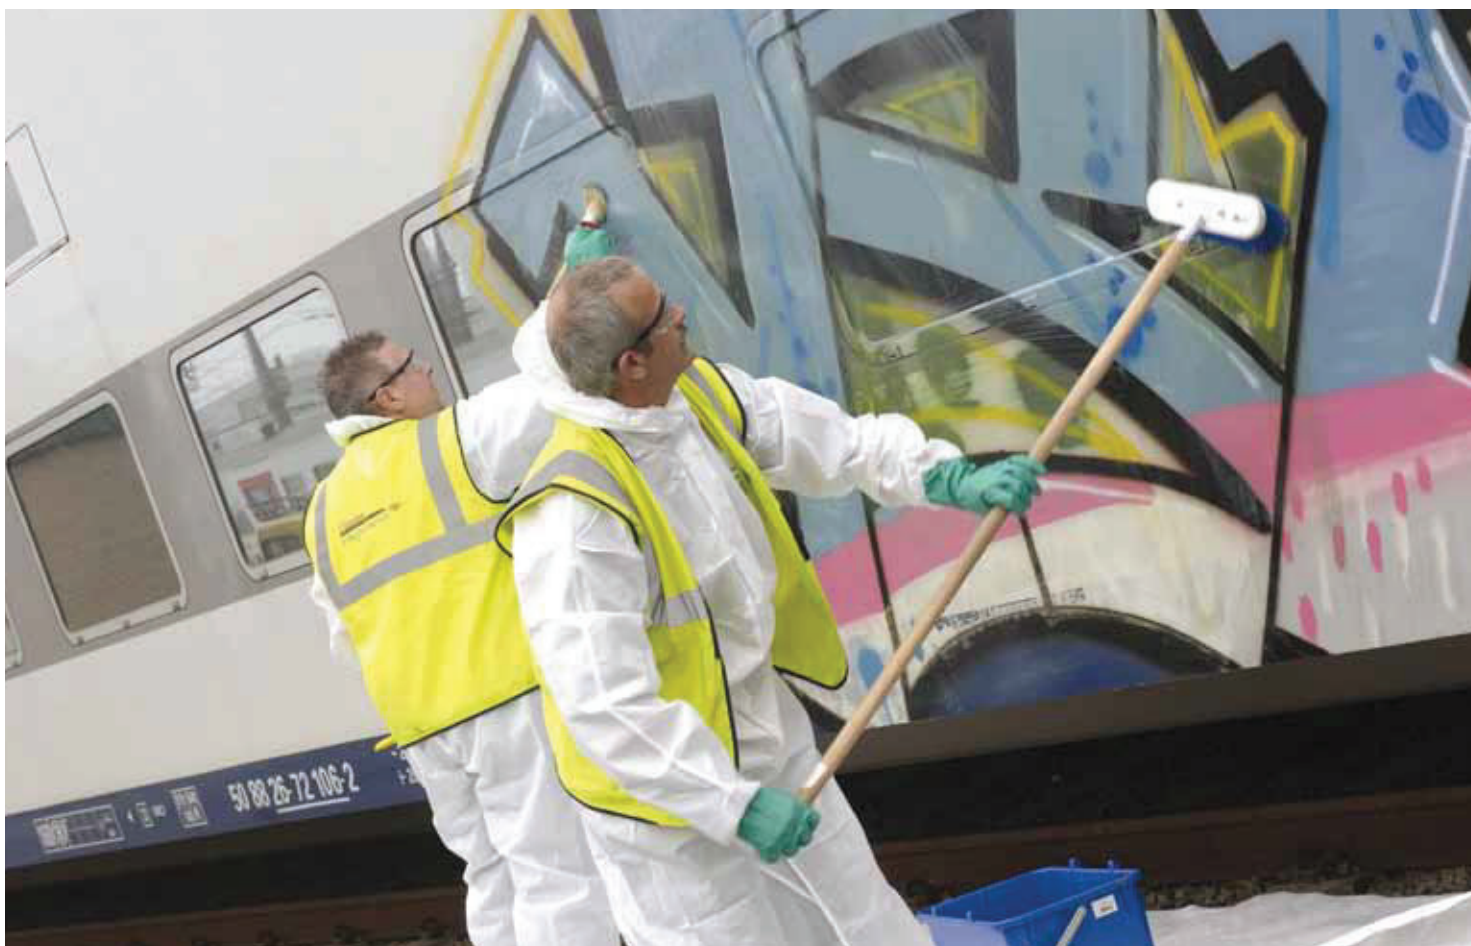
Op de grond wordt een absorberend tapijt gelegd, dat de gebruikte producten en de losgekomen verf opvangt. Daarna wordt de graffiti ingestreken met een bijtend product, afhankelijk van de soort verf die gebruikt werd. "Zilver en zwartkleurige verf is relatief makkelijk te verwijderen. Maar de andere verfsoorten kunnen veel hardnekkiger zijn. Gelukkig hebben we daarvoor aangepaste producten."

De aangebrachte producten moeten enkele minuten inwerken. "Maar niet te lang, zegt Petrus, "anders bestaat het risico dat de grondverf van het stel aangetast wordt." Als de verf goed oplost, kan het product met een trekker verwijderd worden. Daarna wordt de kast nog eens manueel gereinigd met water en zeep. Bij de meer hardnekkige verven wordt het product verschillende keren na elkaar aangebracht. Soms komt er zelfs een krabbertje aan te pas om de laatste resten verf te verwijderen.
